令和8年度 指定採水員指定講習会

# 法定検査における指摘事例

一般財団法人 福岡県浄化槽協会  
Fukuoka Johkasou Association

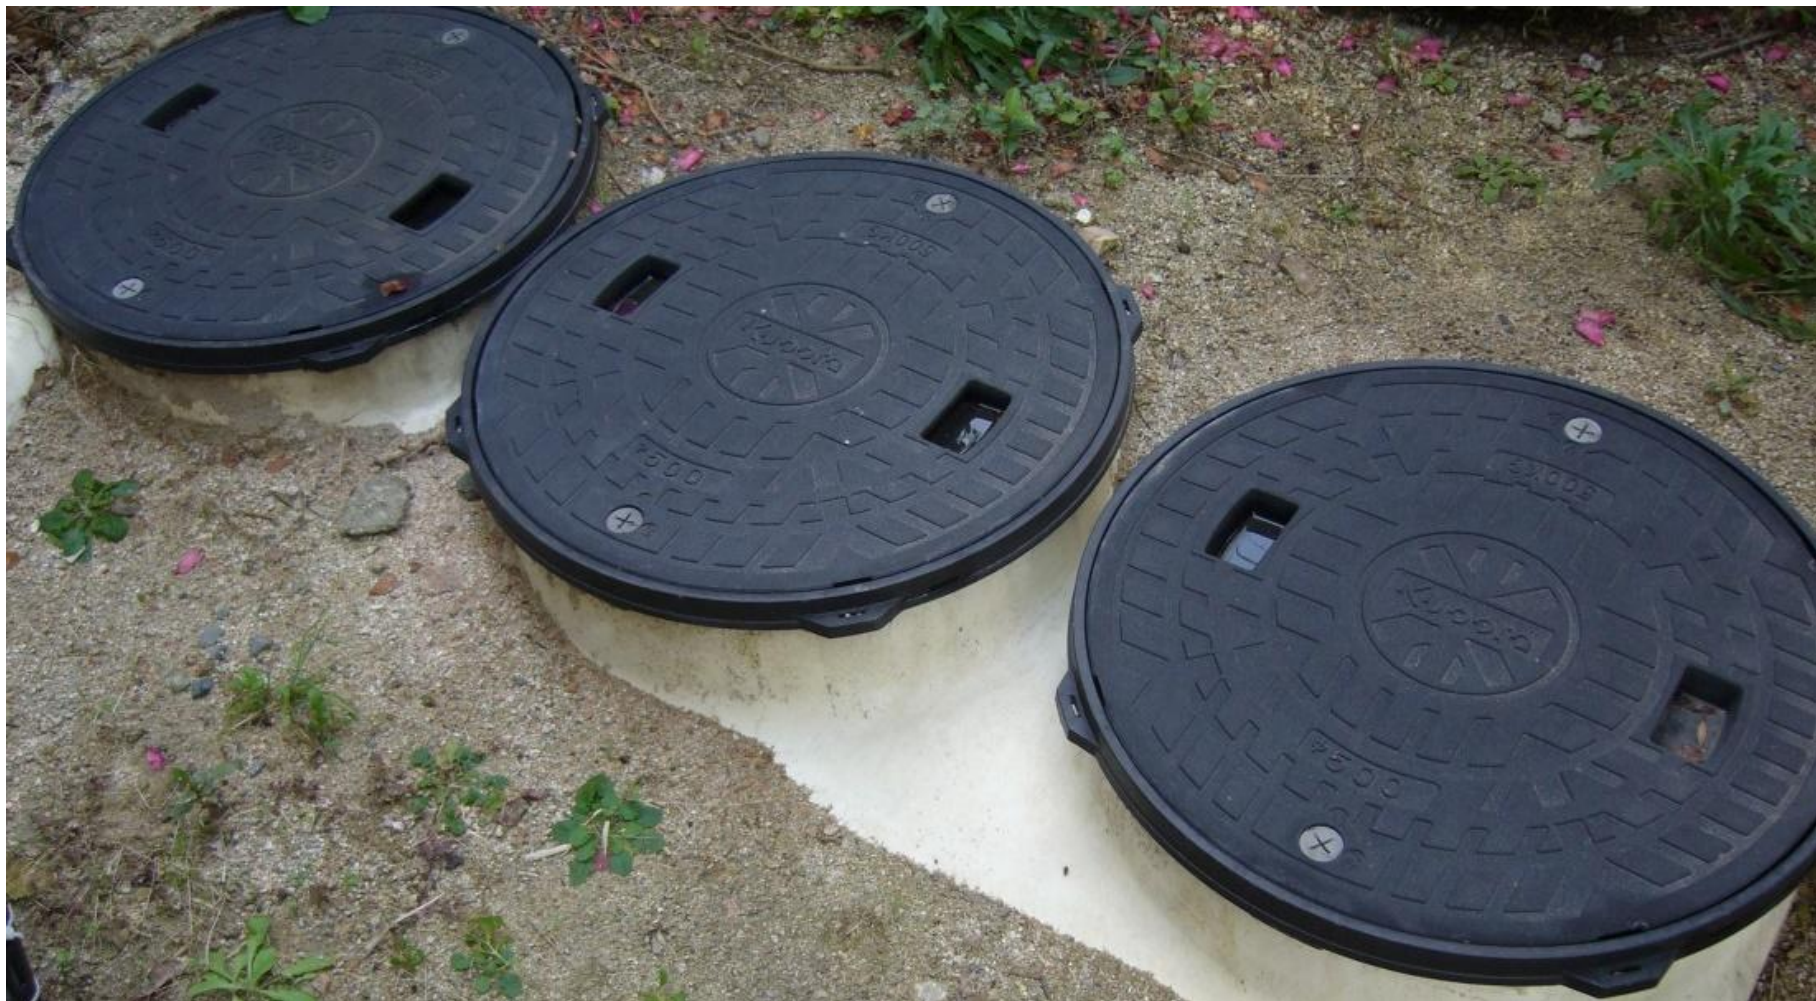
事例01

上部コンクリートスラブの未打設

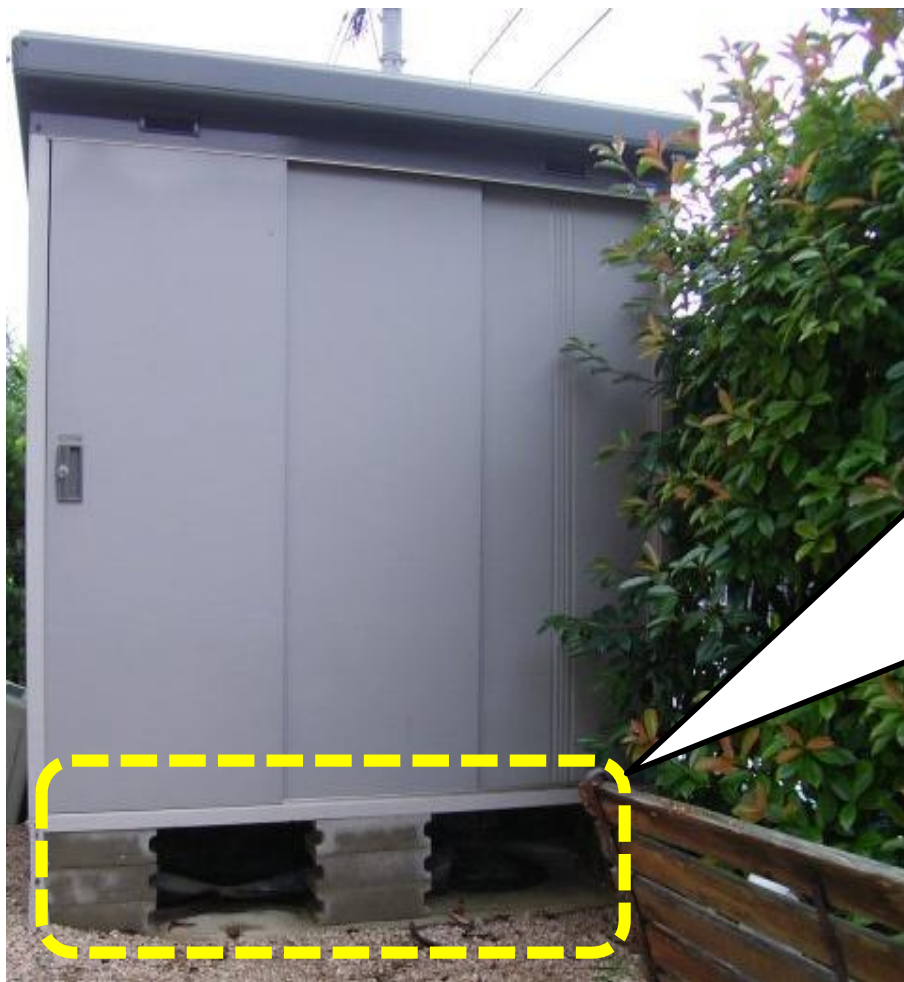
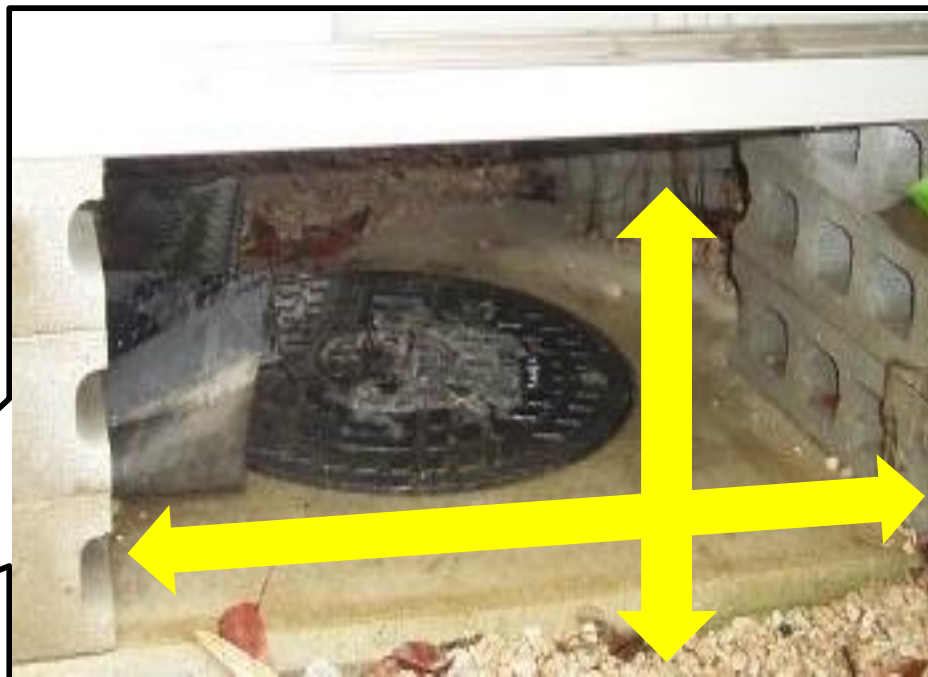
### 事例02

浄化槽上部に倉庫設置（作業空間狭小）

【不適正】

作業空間狭い

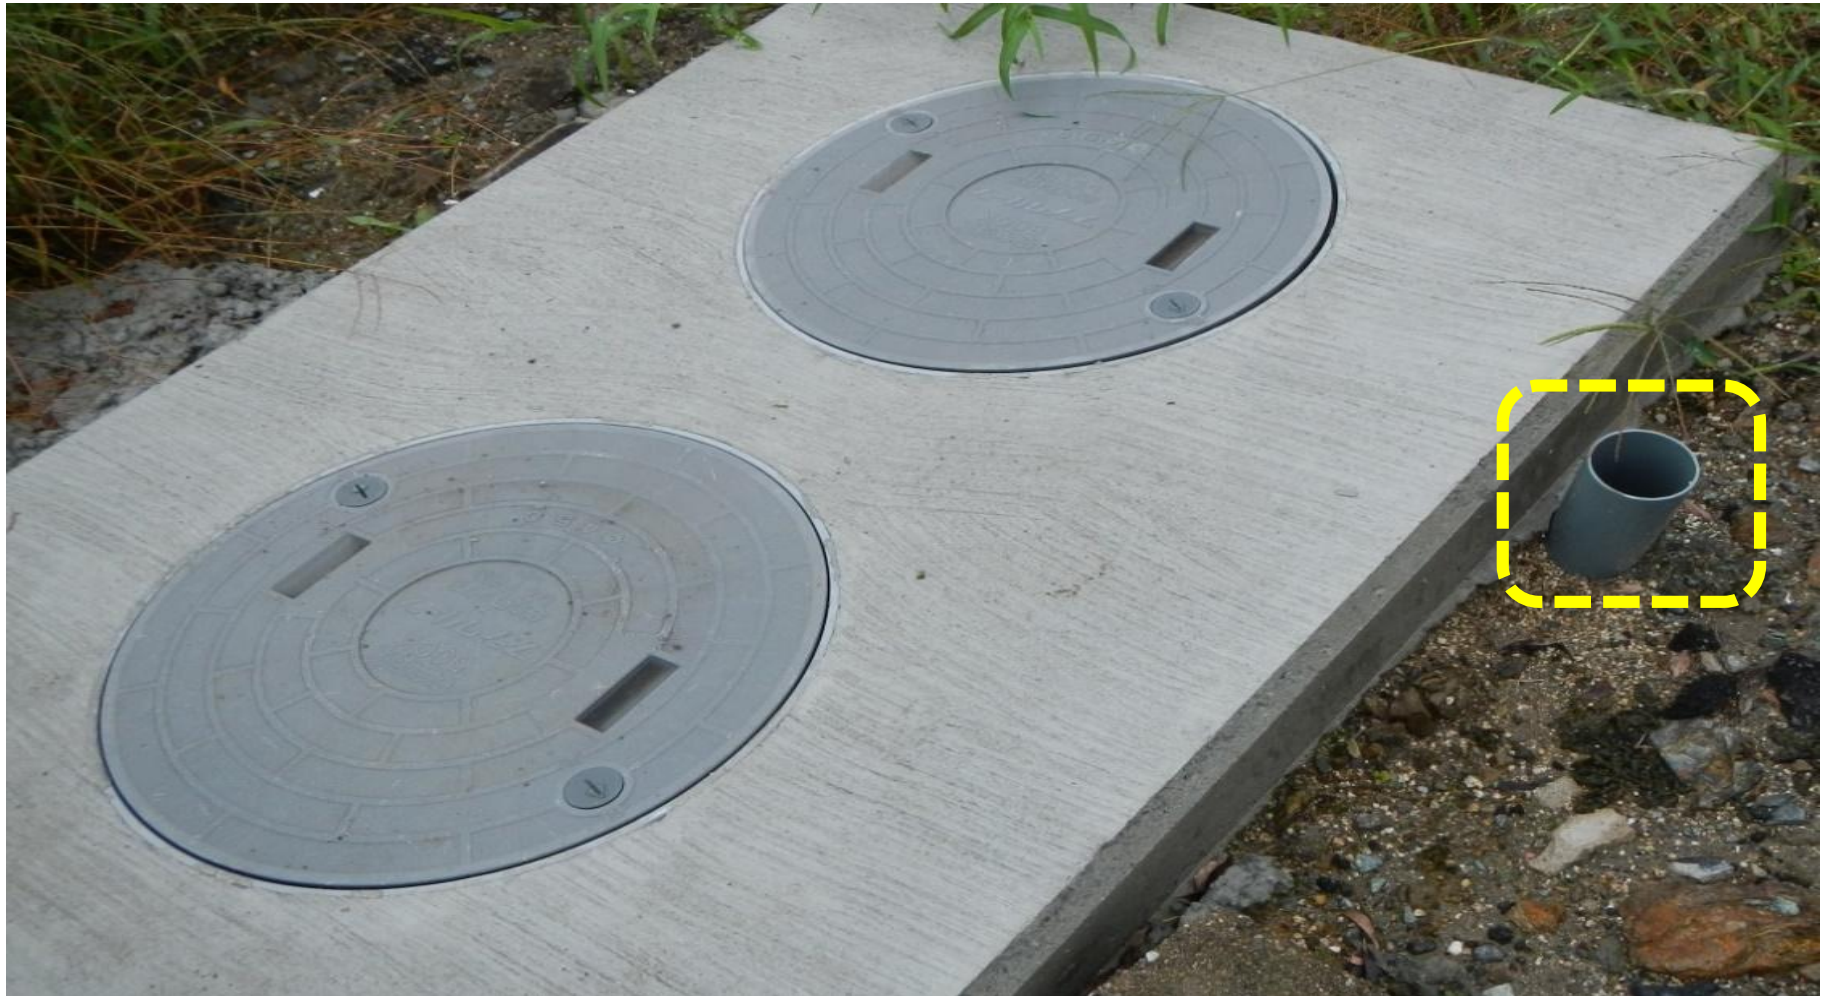
事例03

臭突の立ち上げ管の蓋 未設置

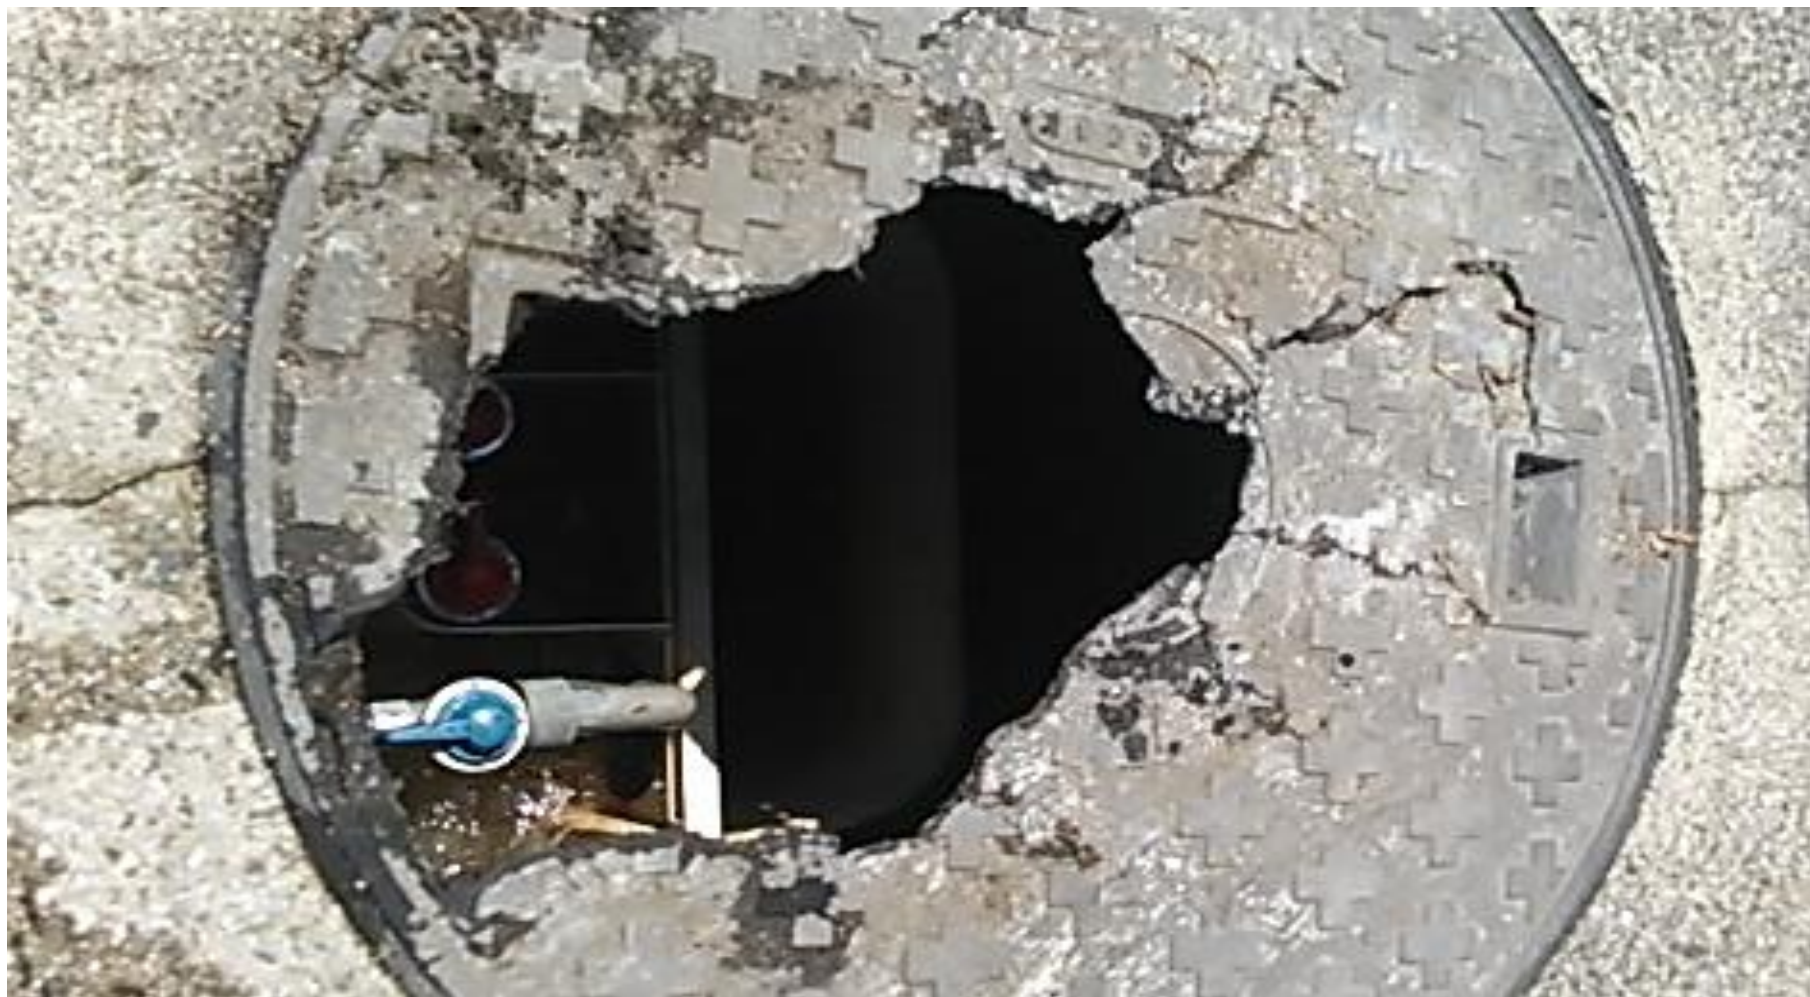
事例04

マンホール蓋の破損

【不適正】

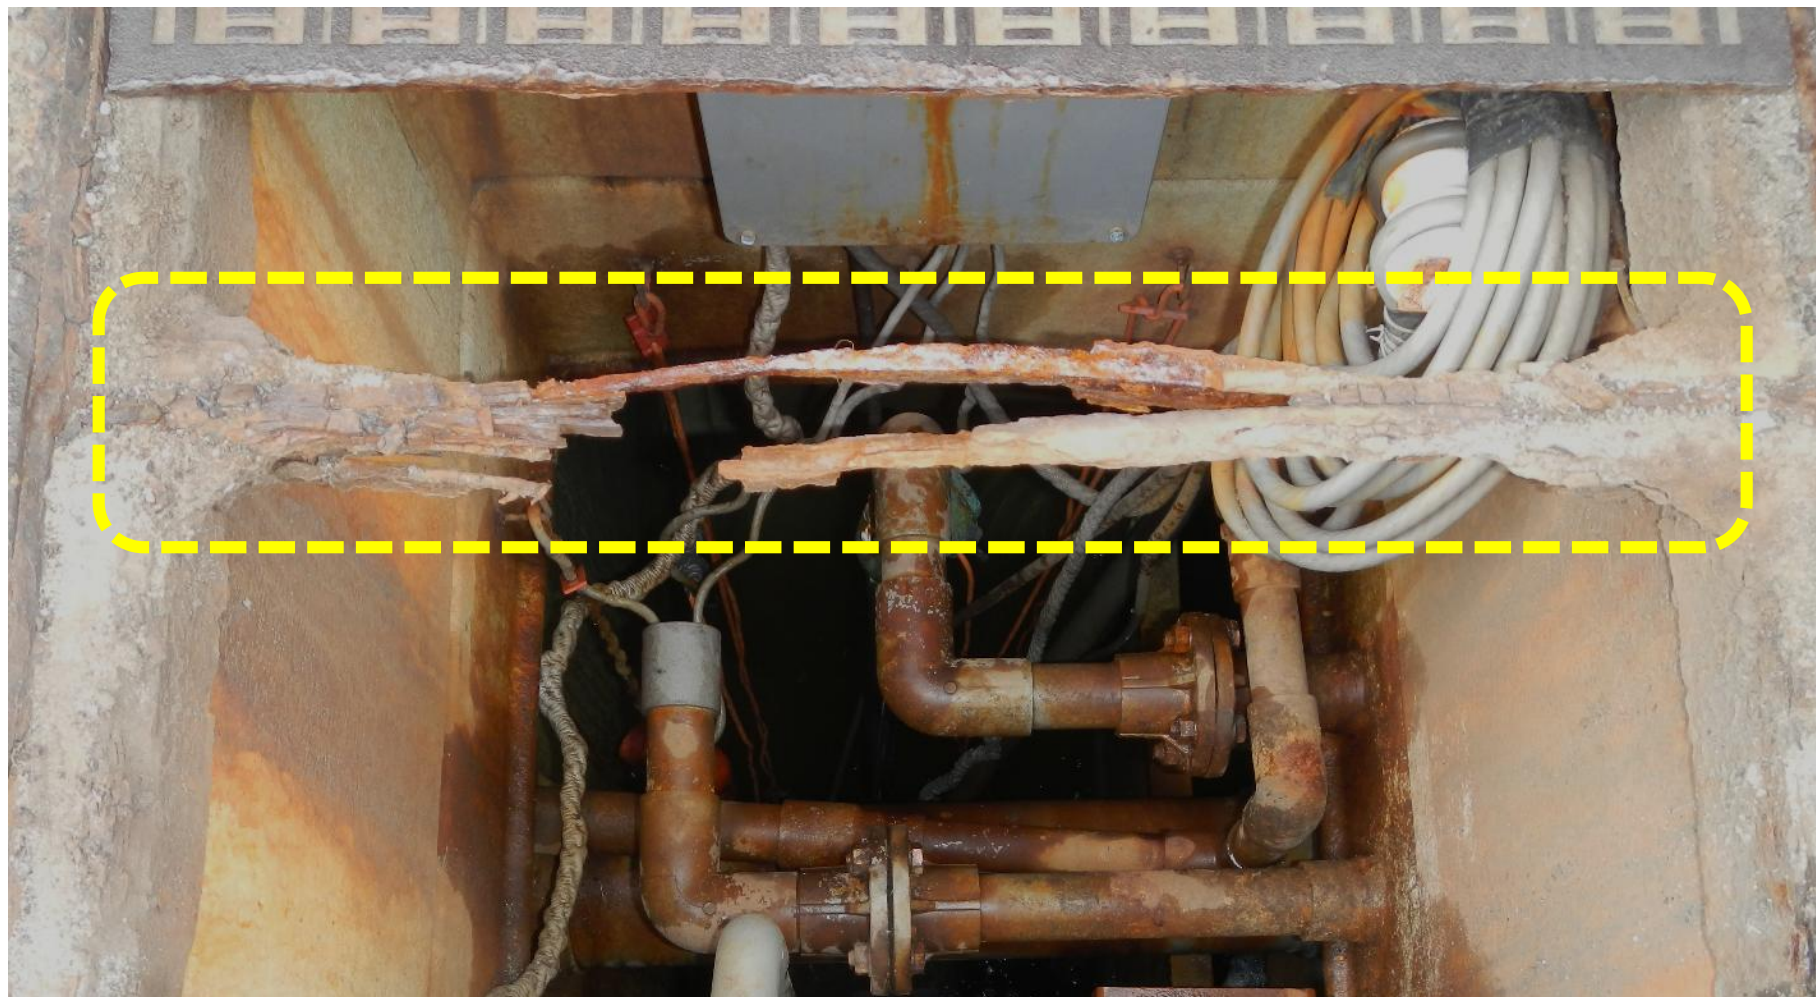
### 事例05

#### 鋼板マンホール蓋の受枠の腐食・破損

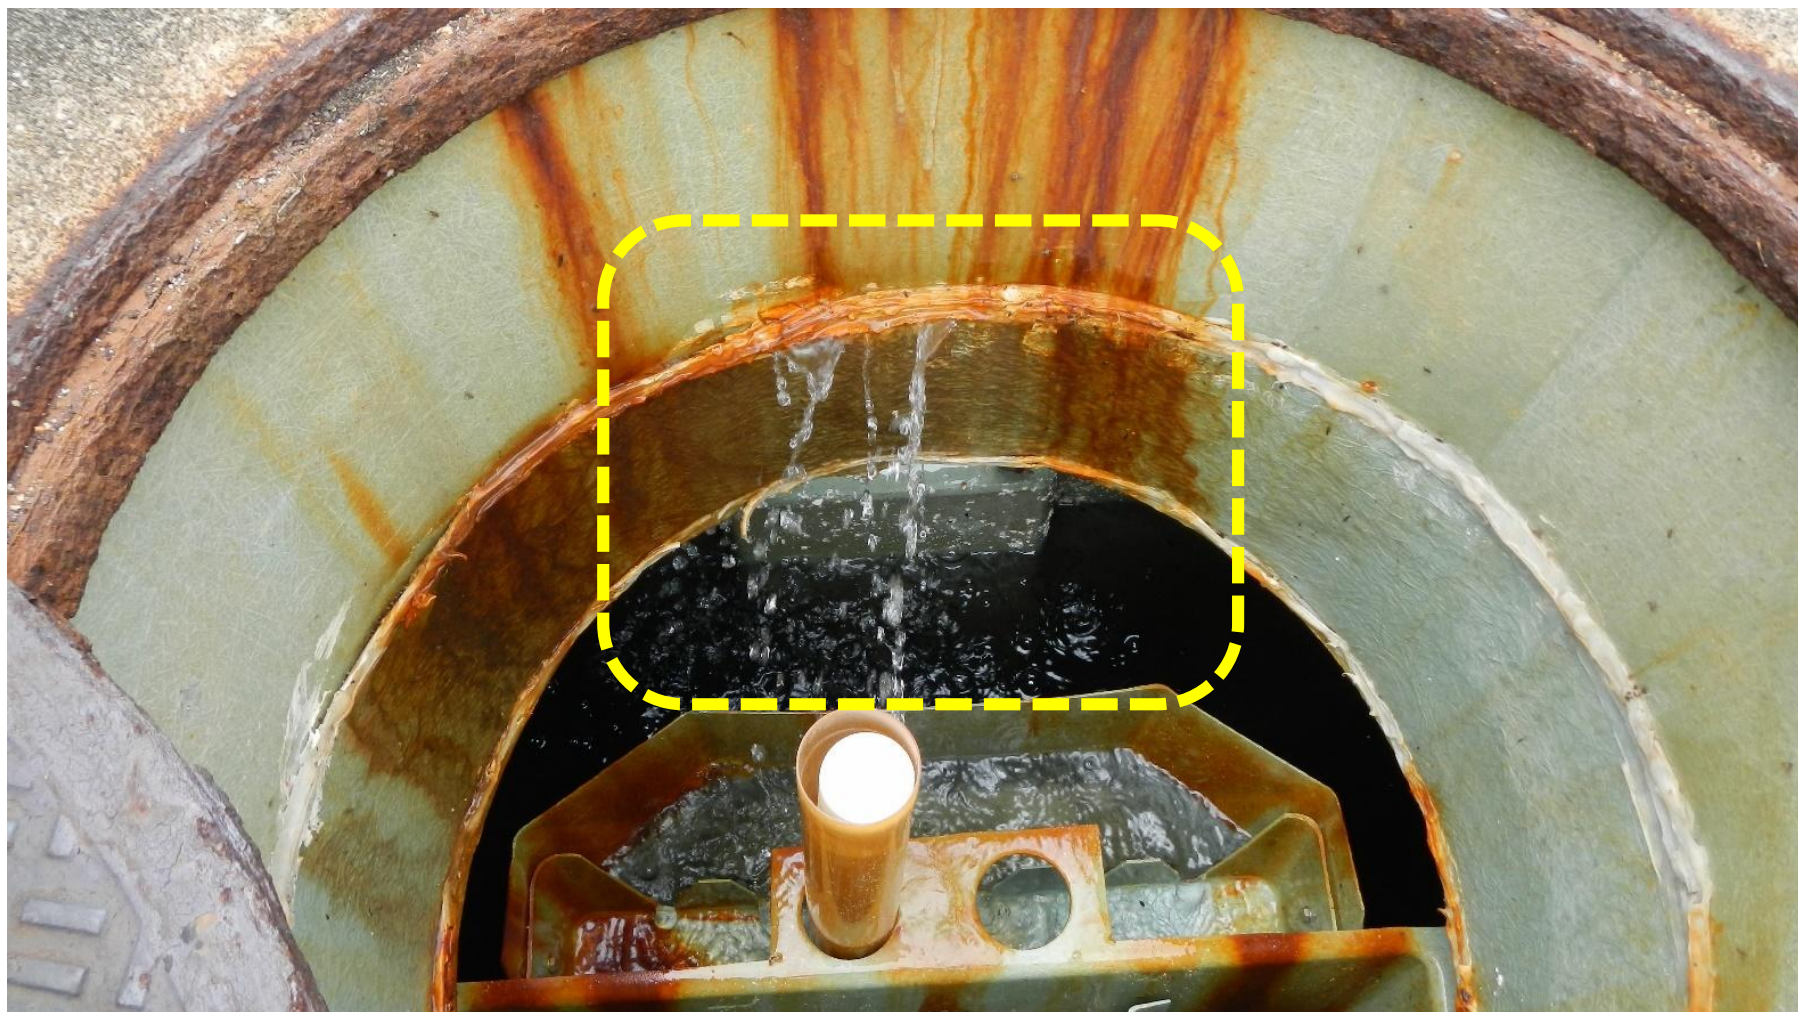
### 事例06

嵩上げの継ぎ目部分から不明水流入

【不適正】

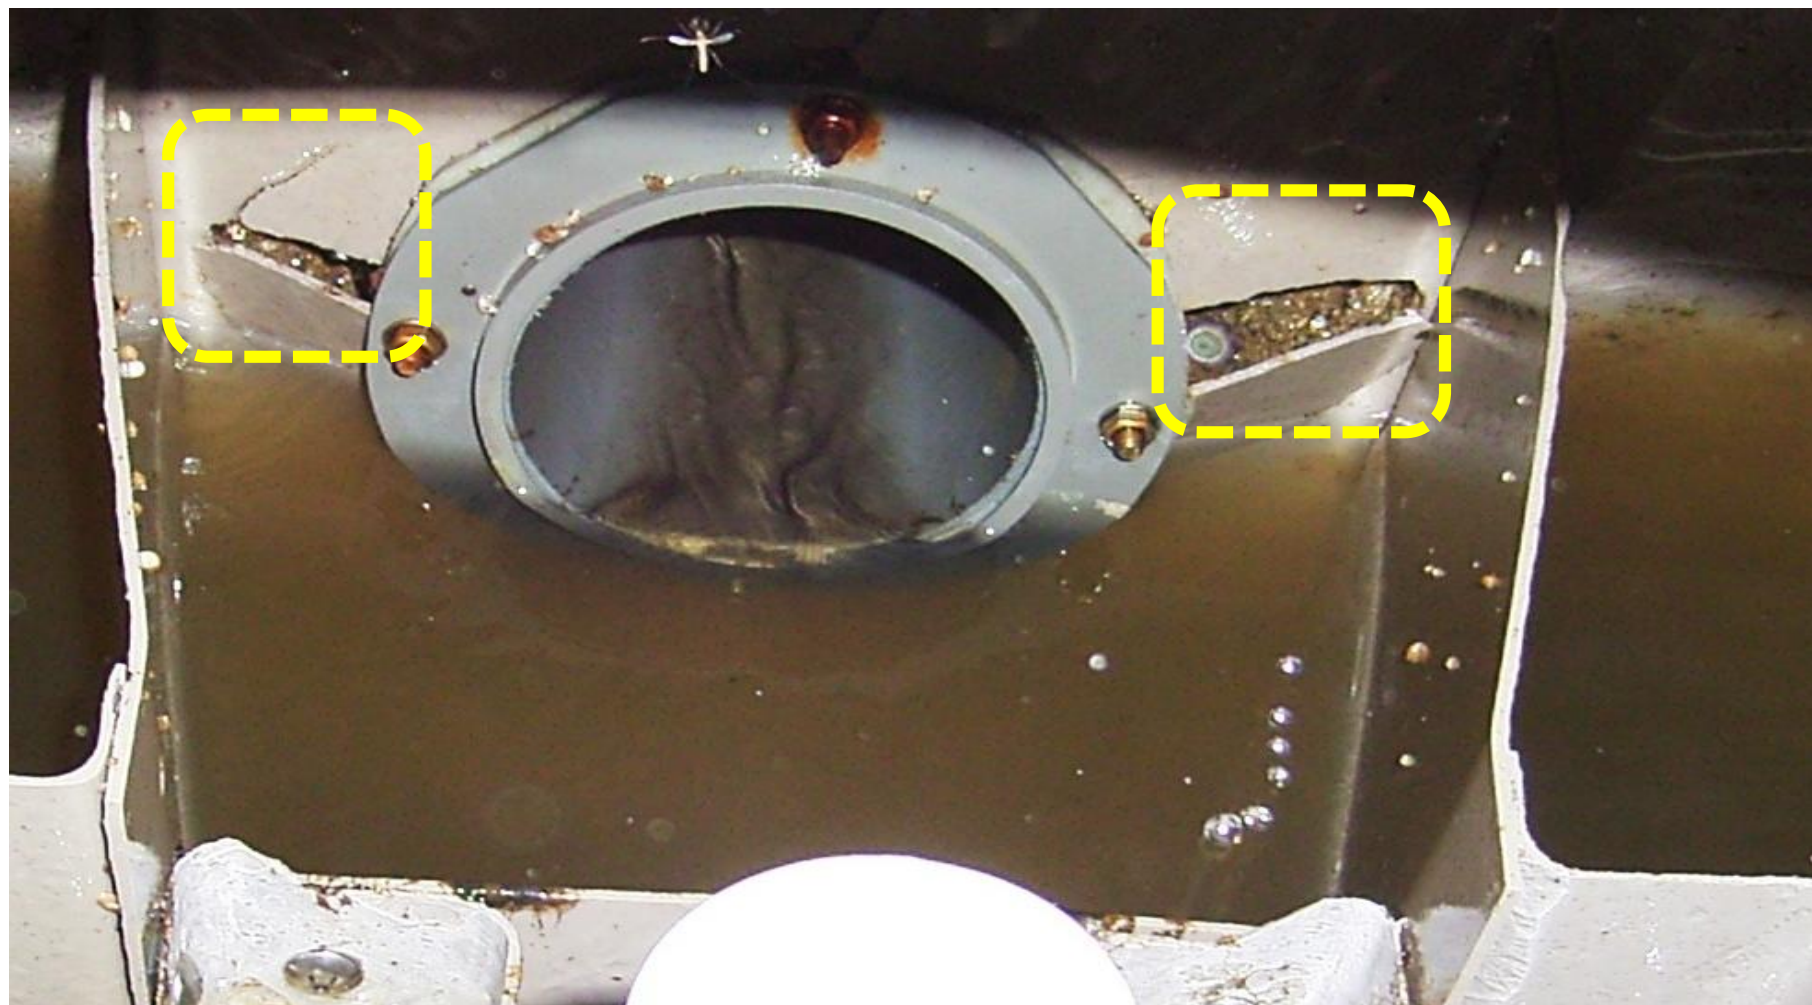
事例07

槽本体の破損（放流口付近）

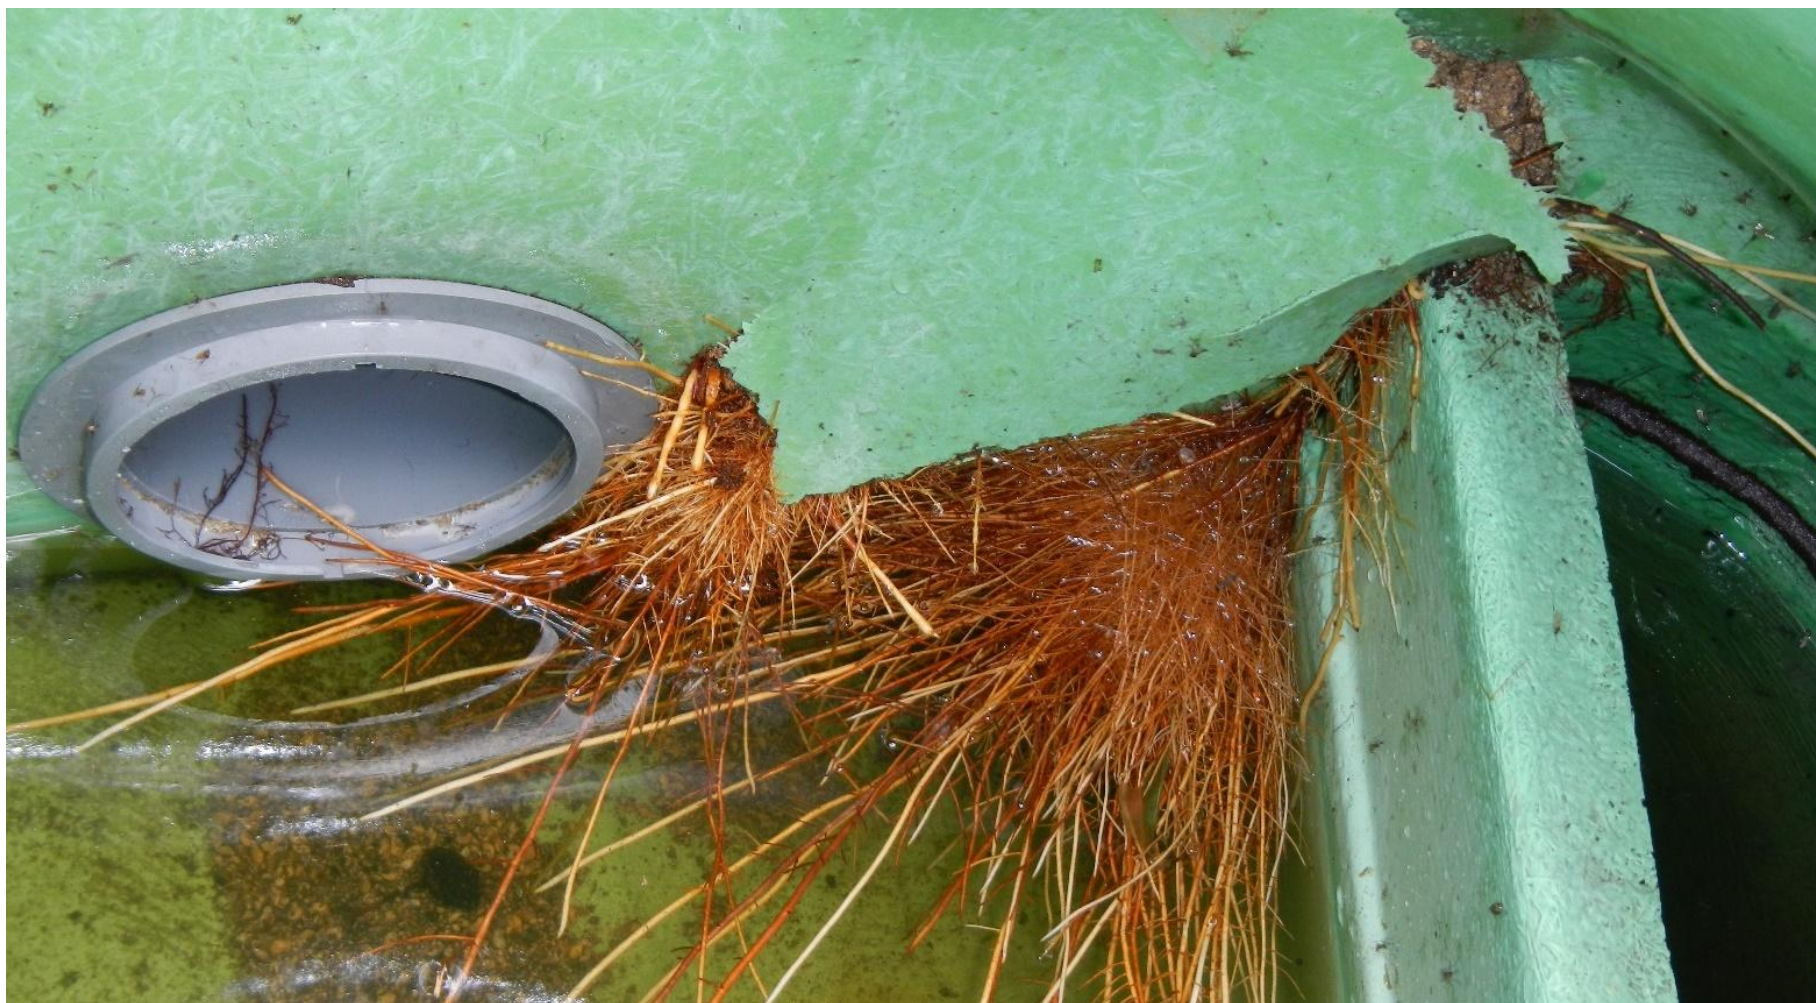
### 事例08

木の根の侵入による槽本体の破損（放流口付近）

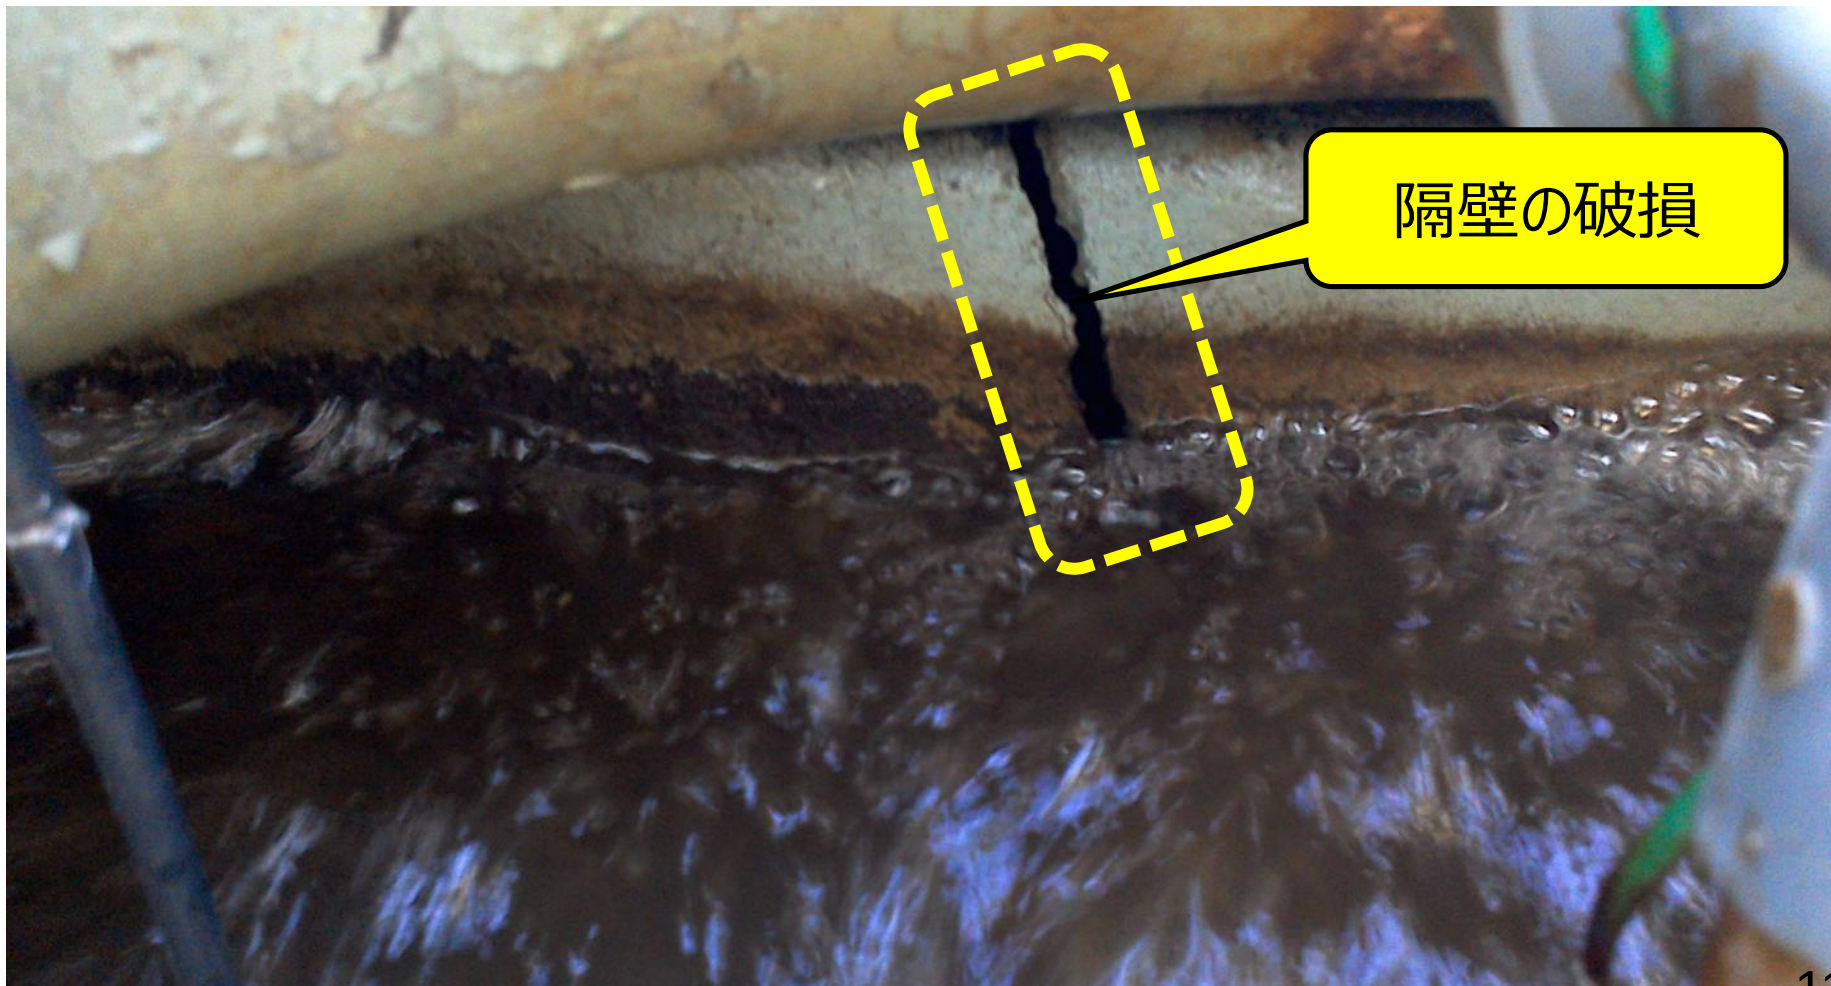
## 事例09

隔壁の亀裂 (ばっ気槽と沈殿槽の間)

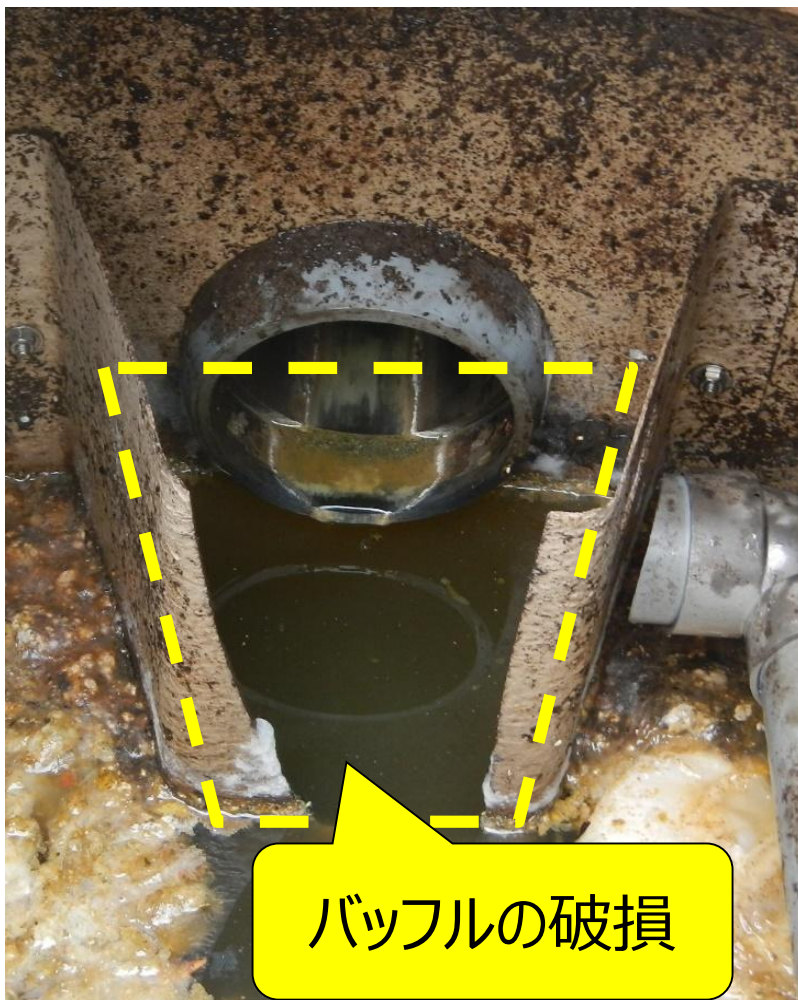
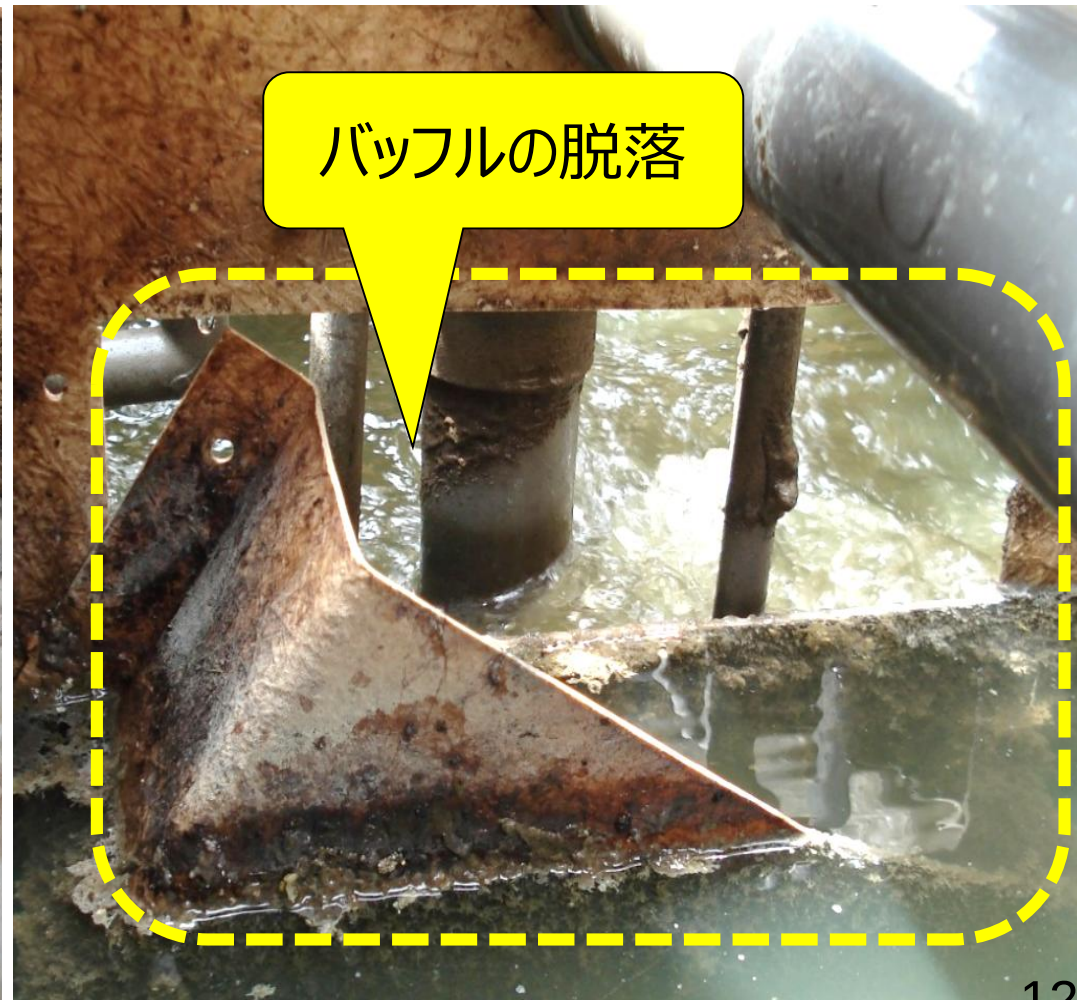
## 事例10

## 流入・移流口バップルの破損・脱落

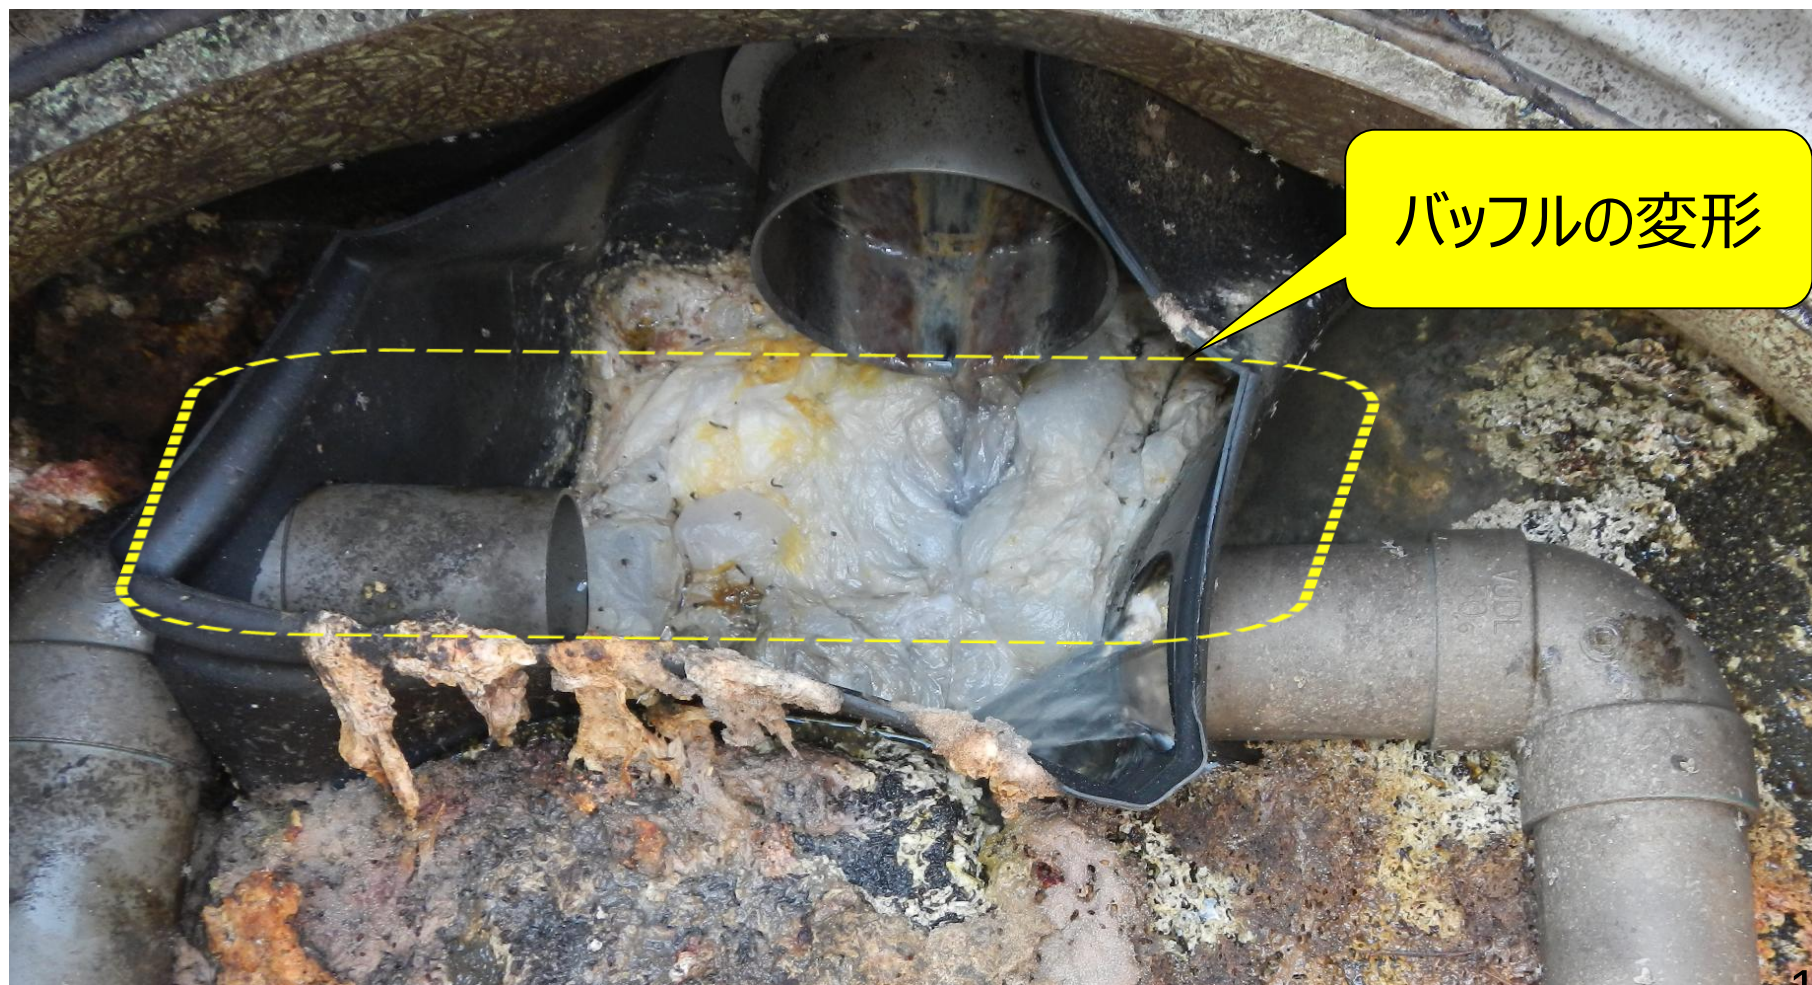
## 事例11

流入バツフルの変形（過剰な汚泥堆積によるもの）

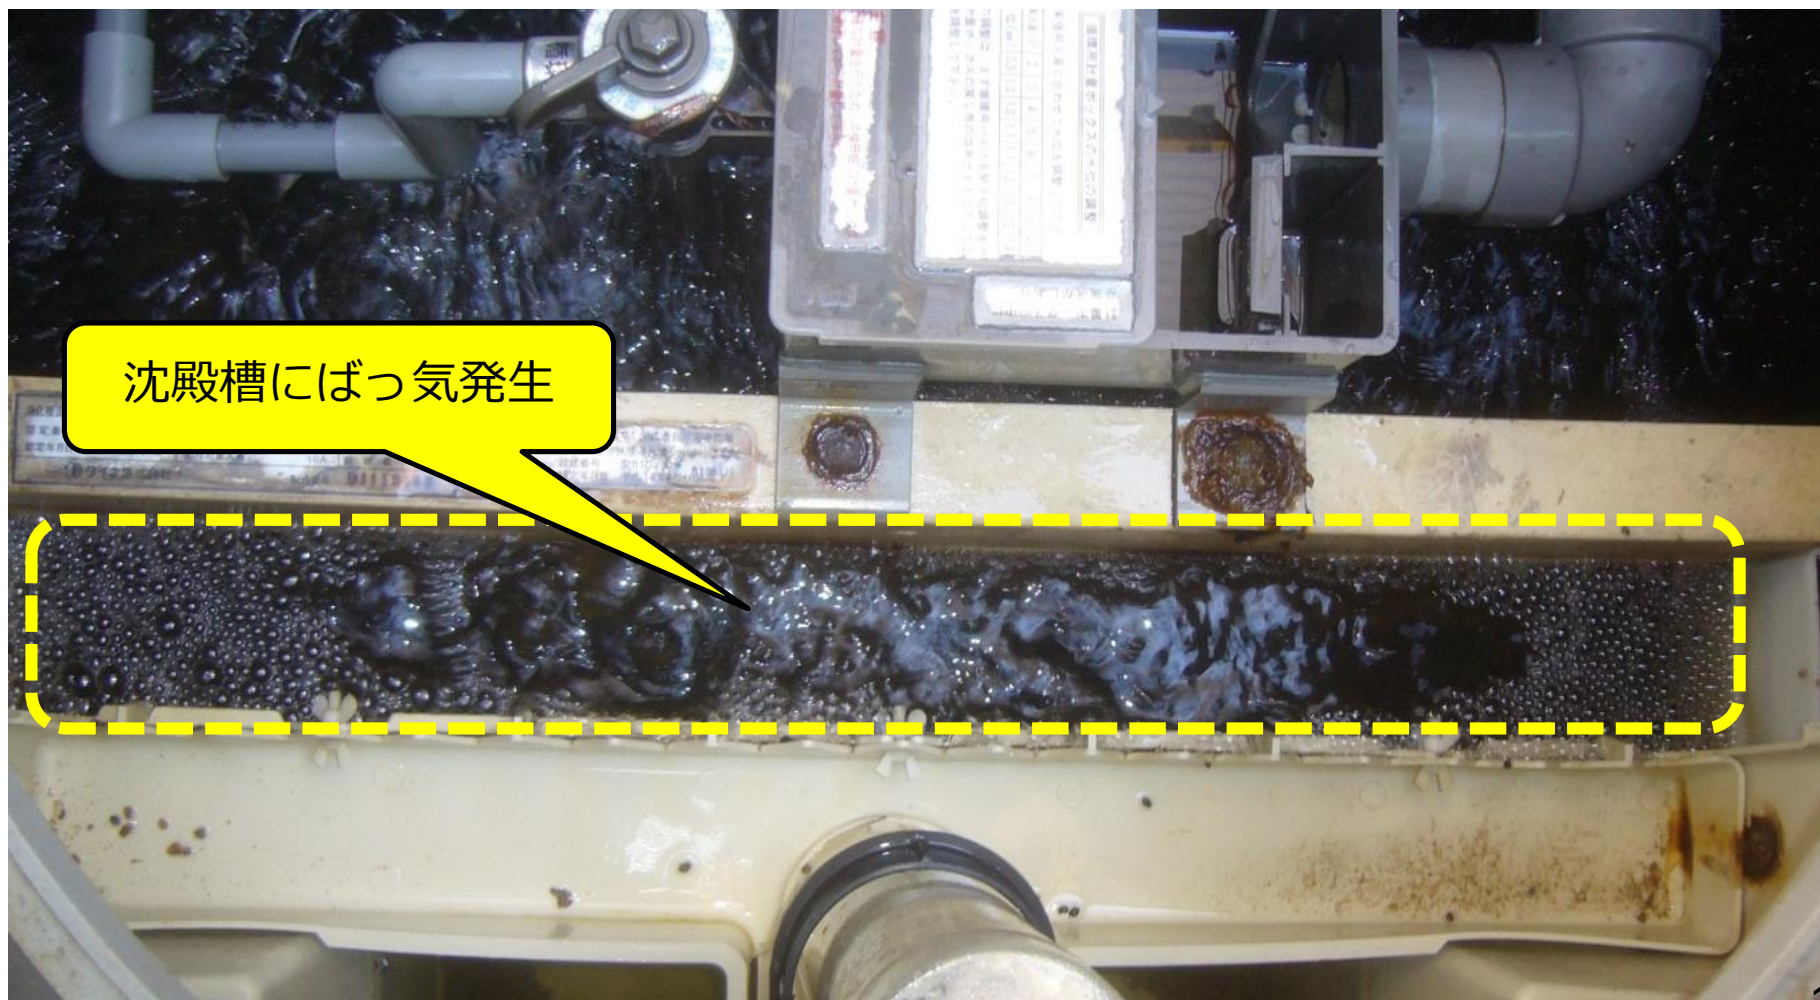
## 事例12

## 沈殿槽にばっ気発生

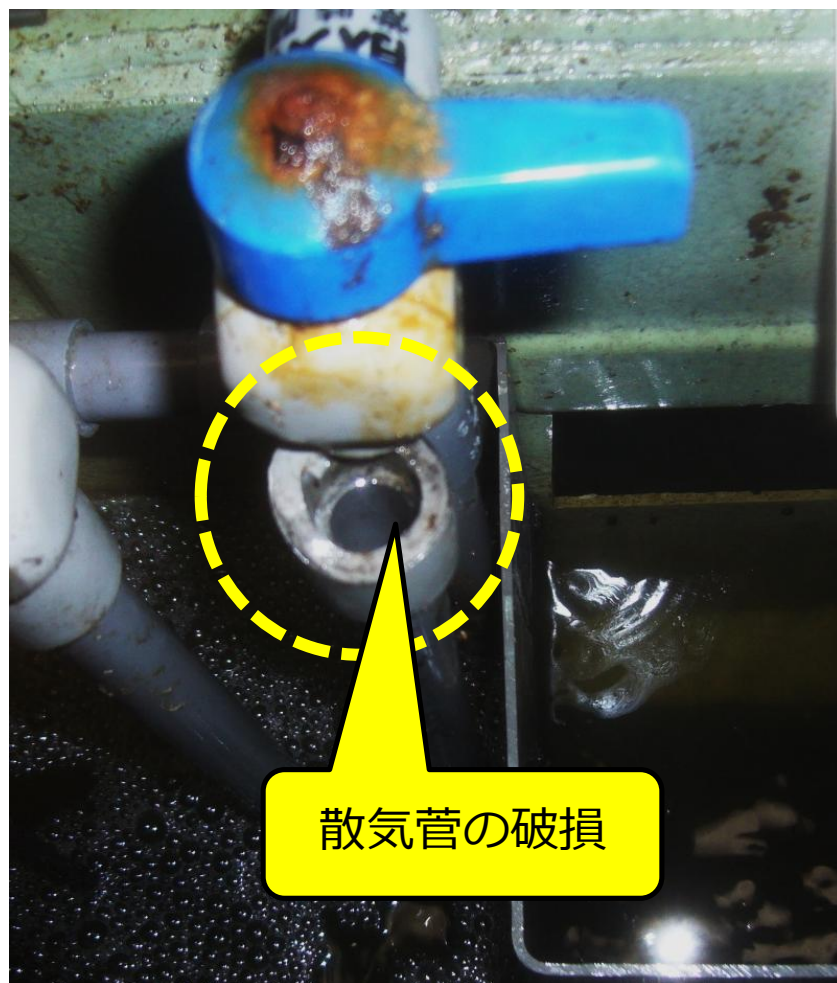
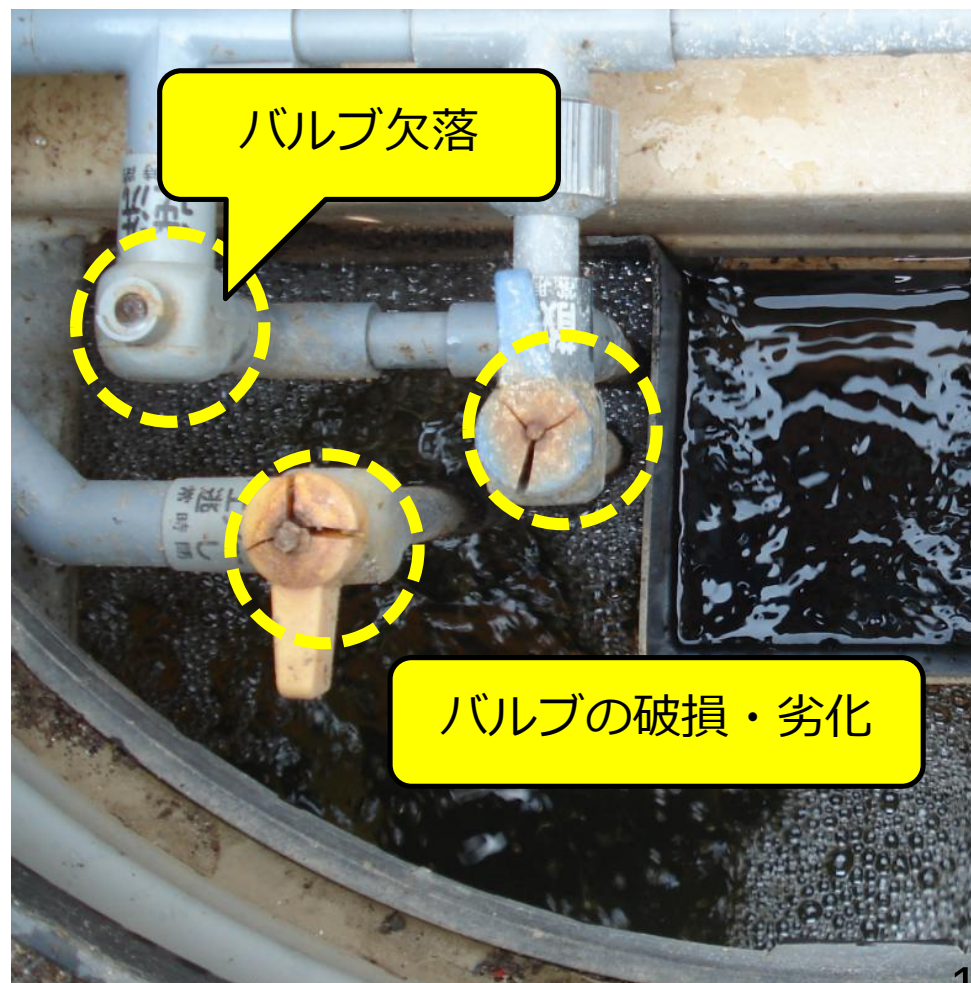
## 事例13

空気配管の破損、バルブの欠落・破損・劣化
