令和8年度 指定採水員指定講習会

# 法定検査における指摘事例

一般財団法人 福岡県浄化槽協会  
Fukuoka Johkasou Association

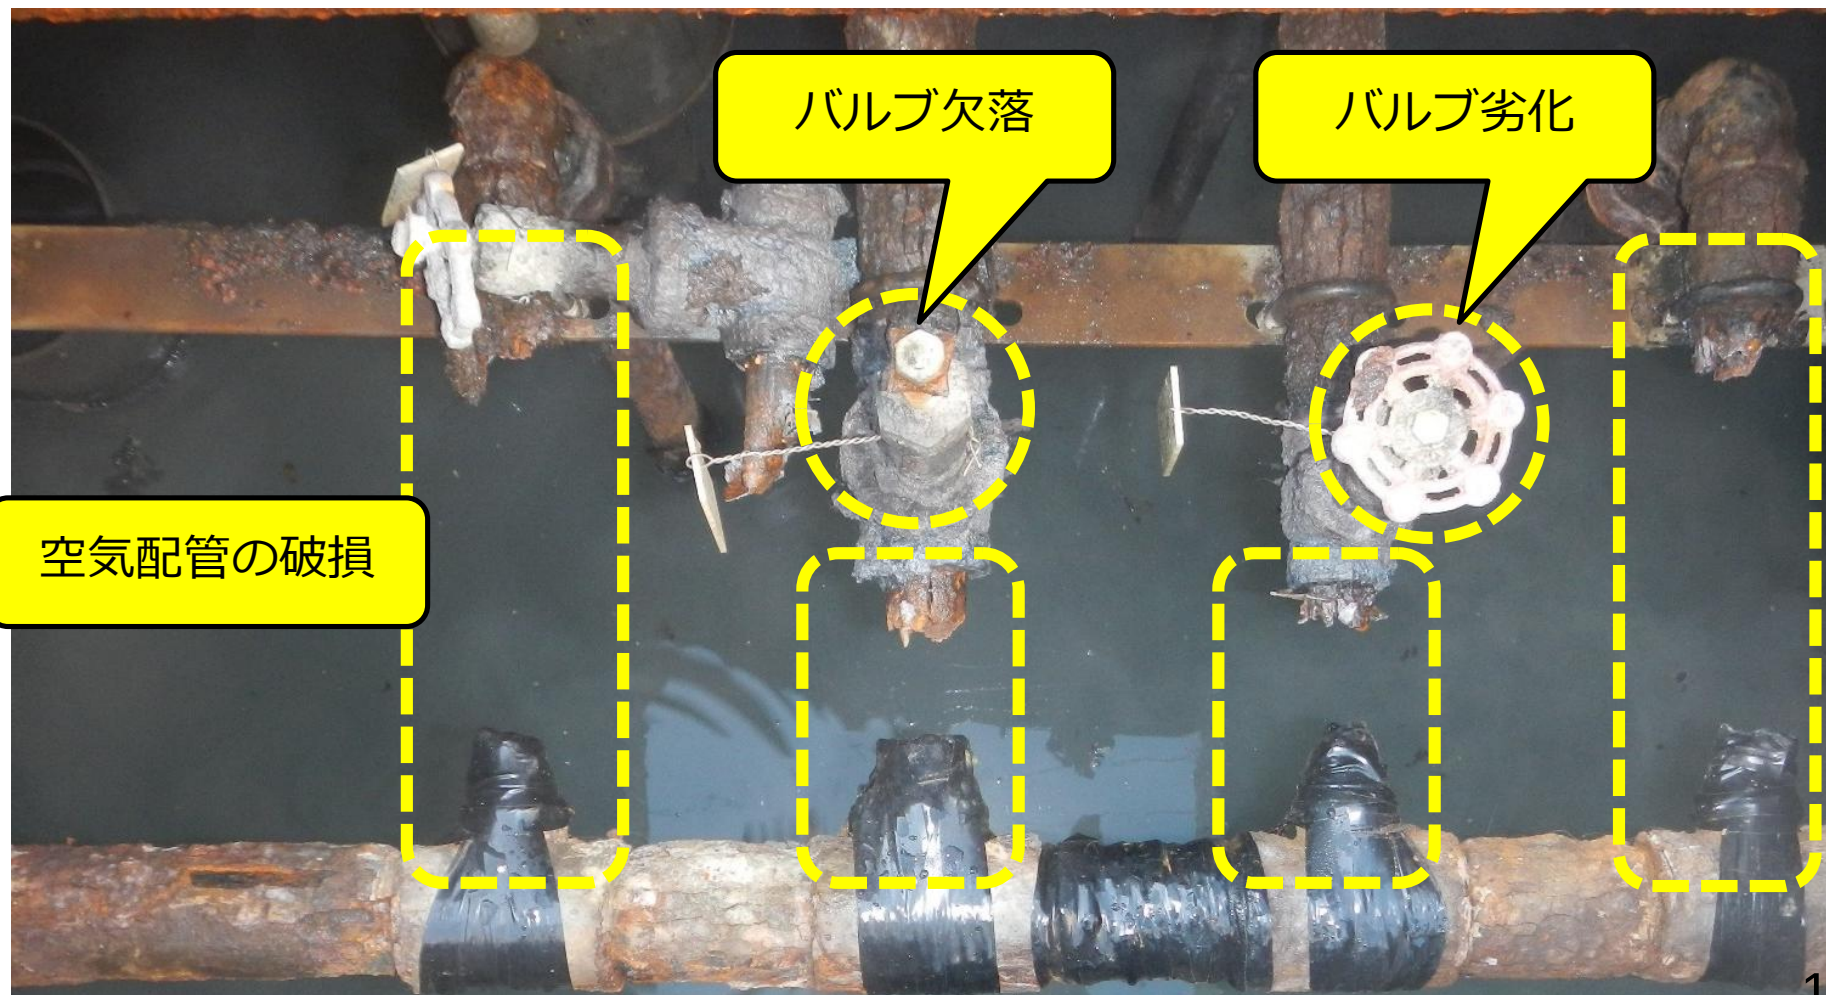
## 事例14

空気配管の破損、バルブの欠落・破損・劣化

【不適正】

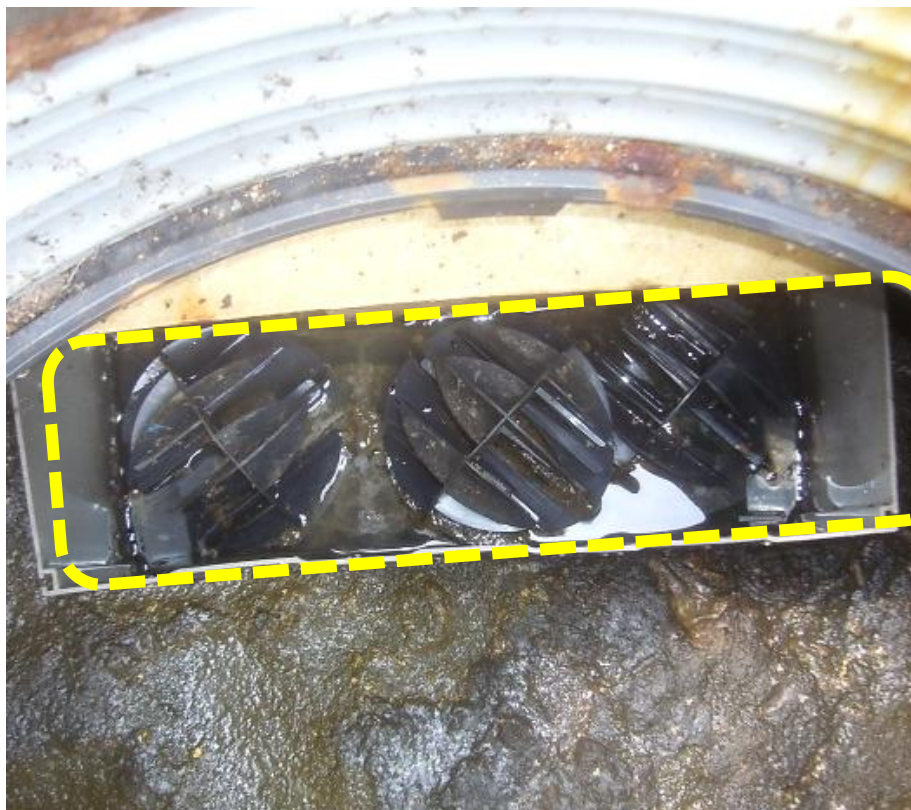
事例15

嫌気ろ材の浮上 (嫌気ろ床槽)

【不適正】

一部浮上

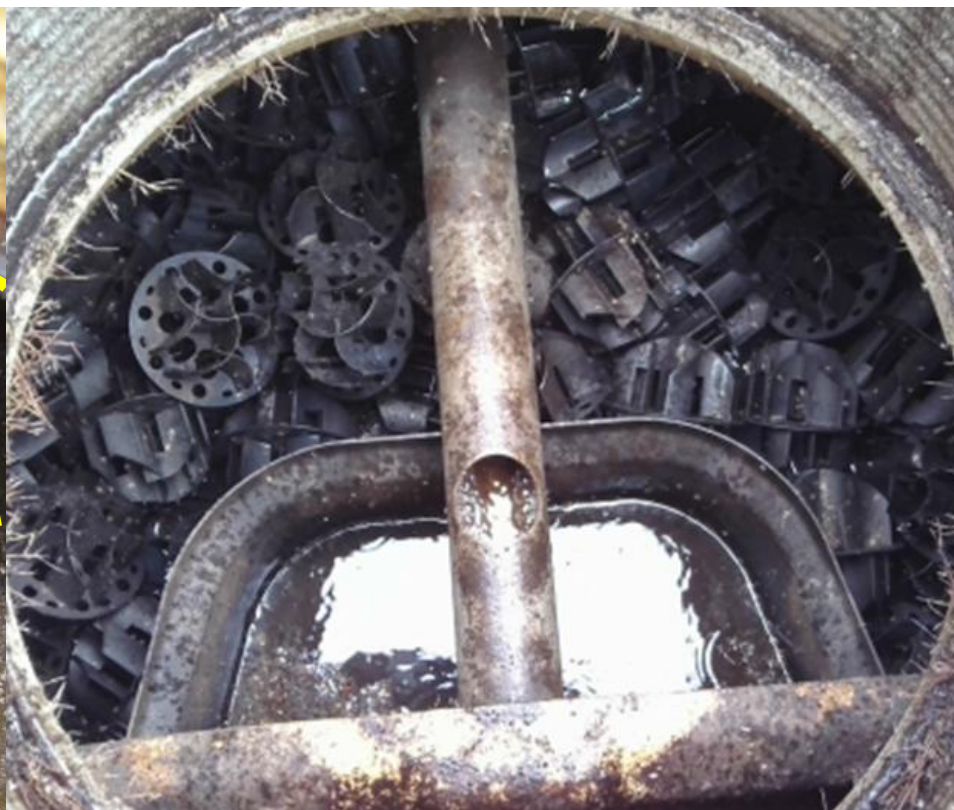
全面浮上

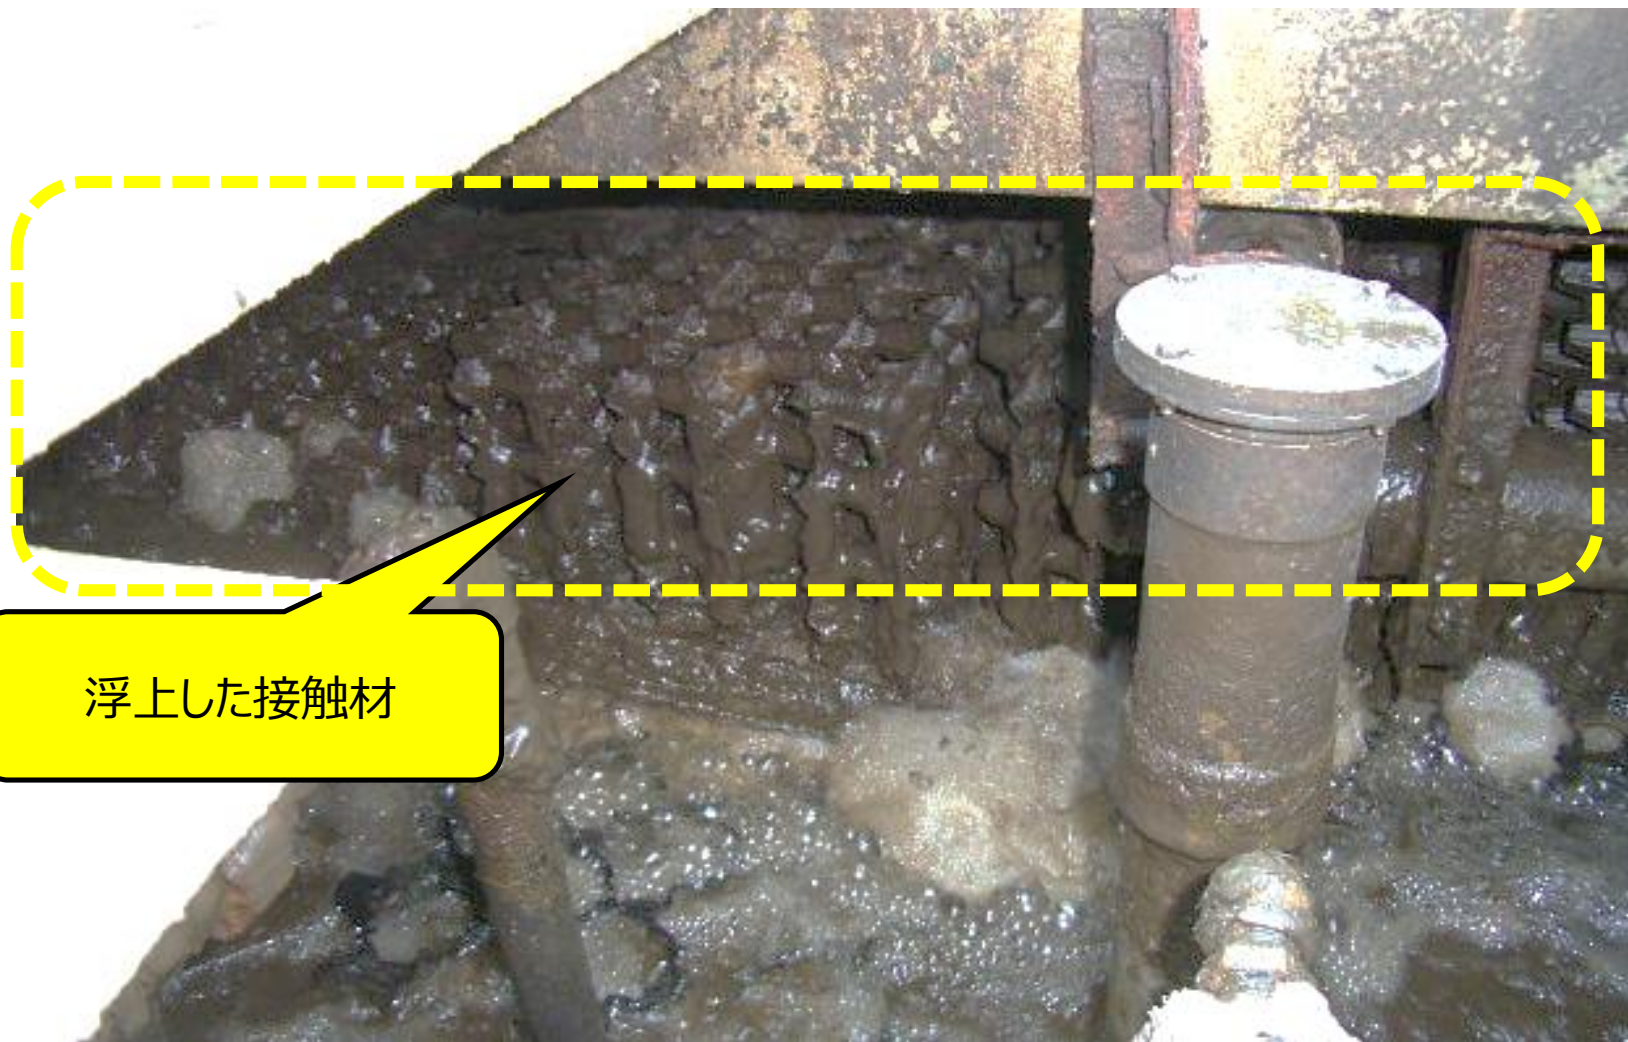
事例16

接触材の浮上（接触ばっ気槽）

【不適正】

浮上した接触材

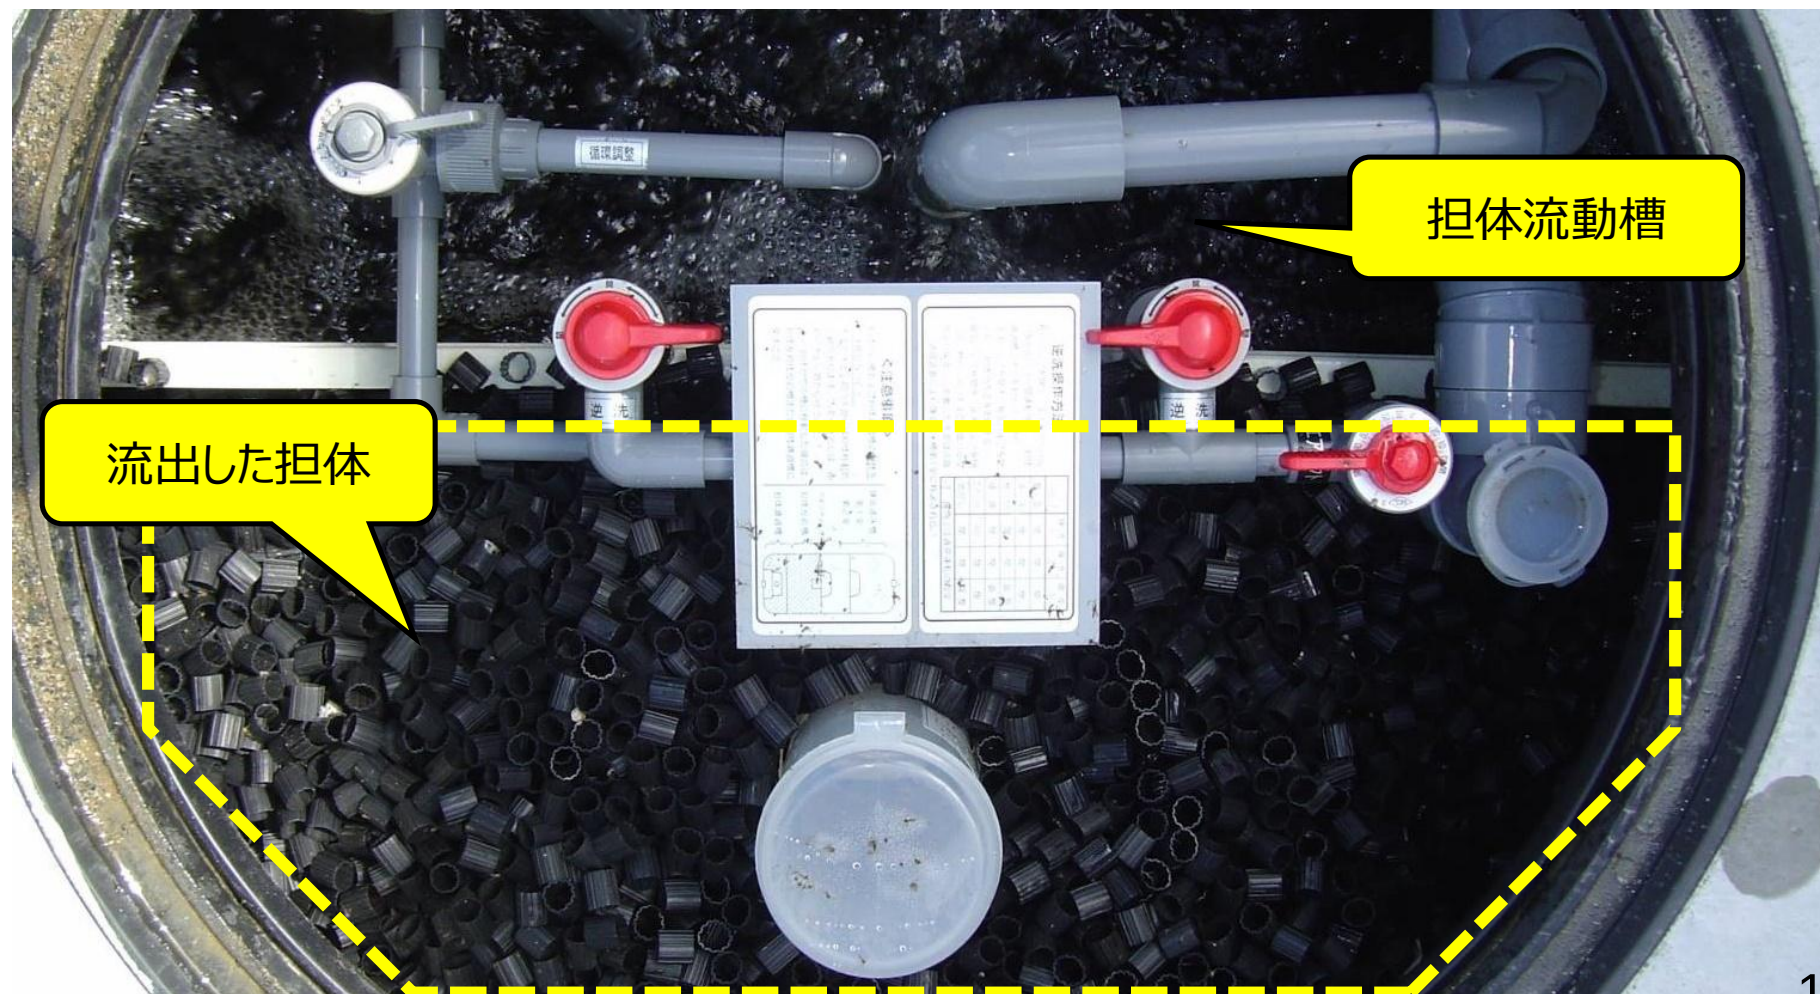
## 事例17

担体の流出（他の単位装置へ流出）

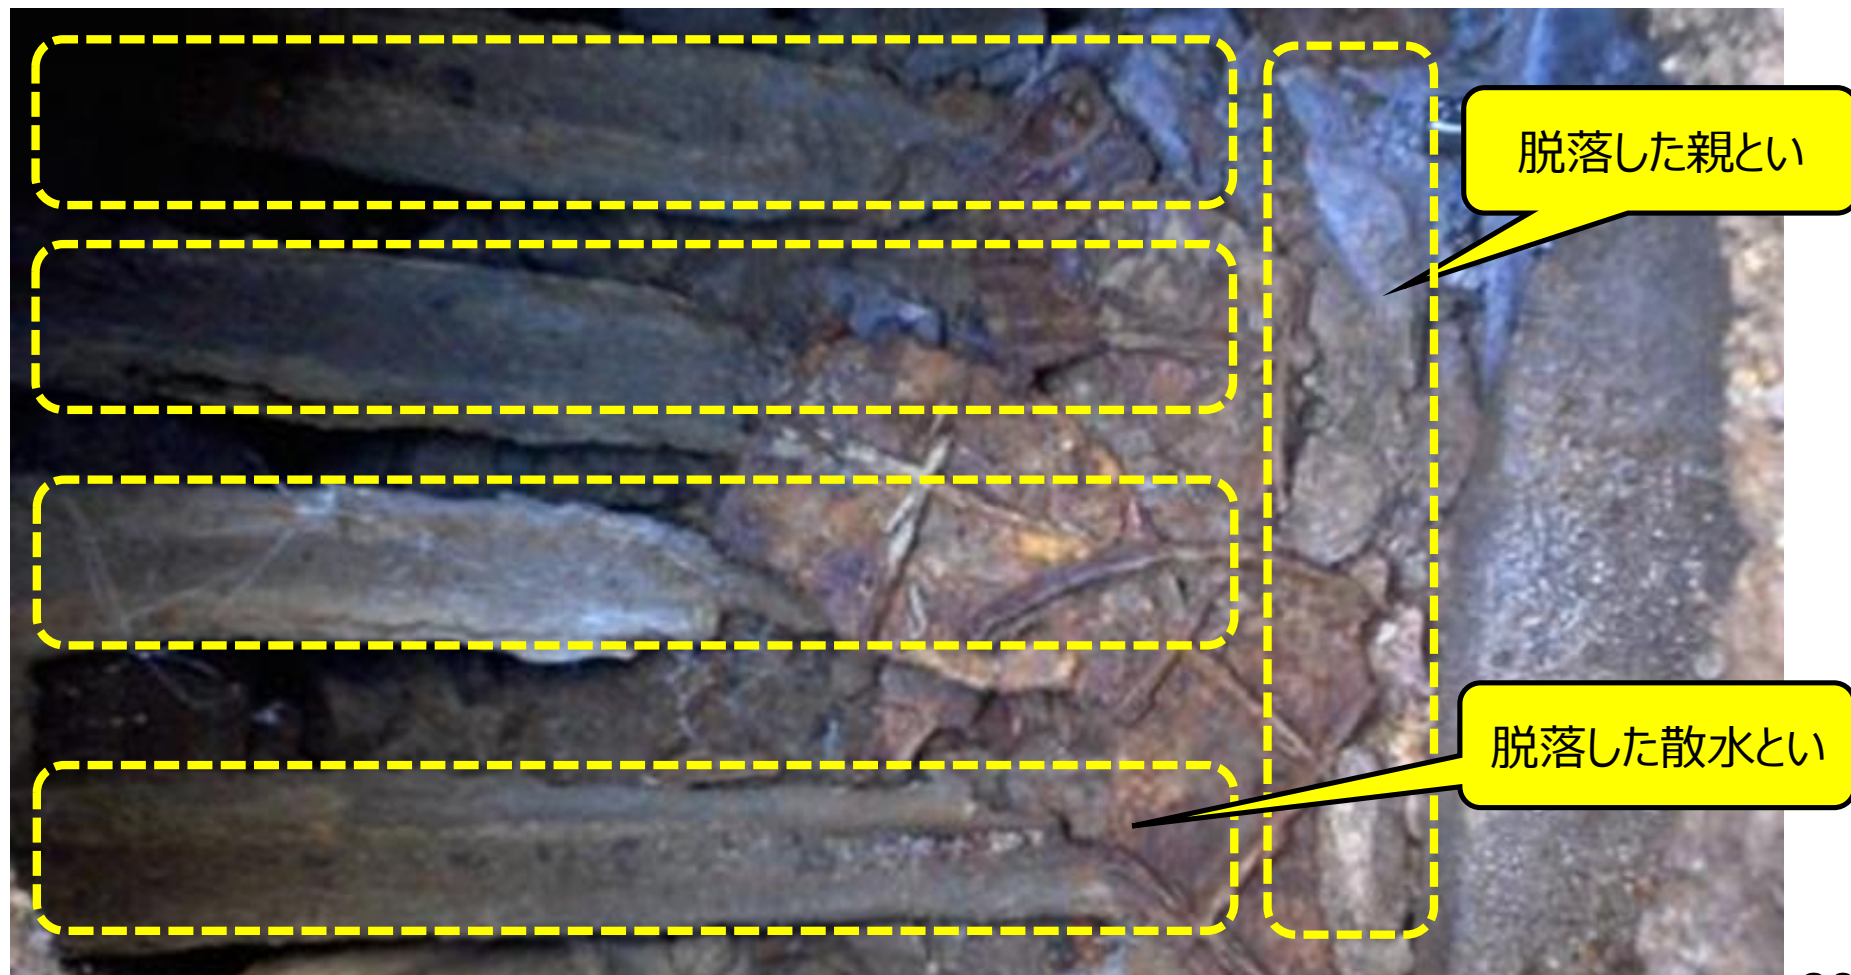
## 事例18

散水樋の脱落(腐敗タンク方式 散水ろ床型)

【不適正】

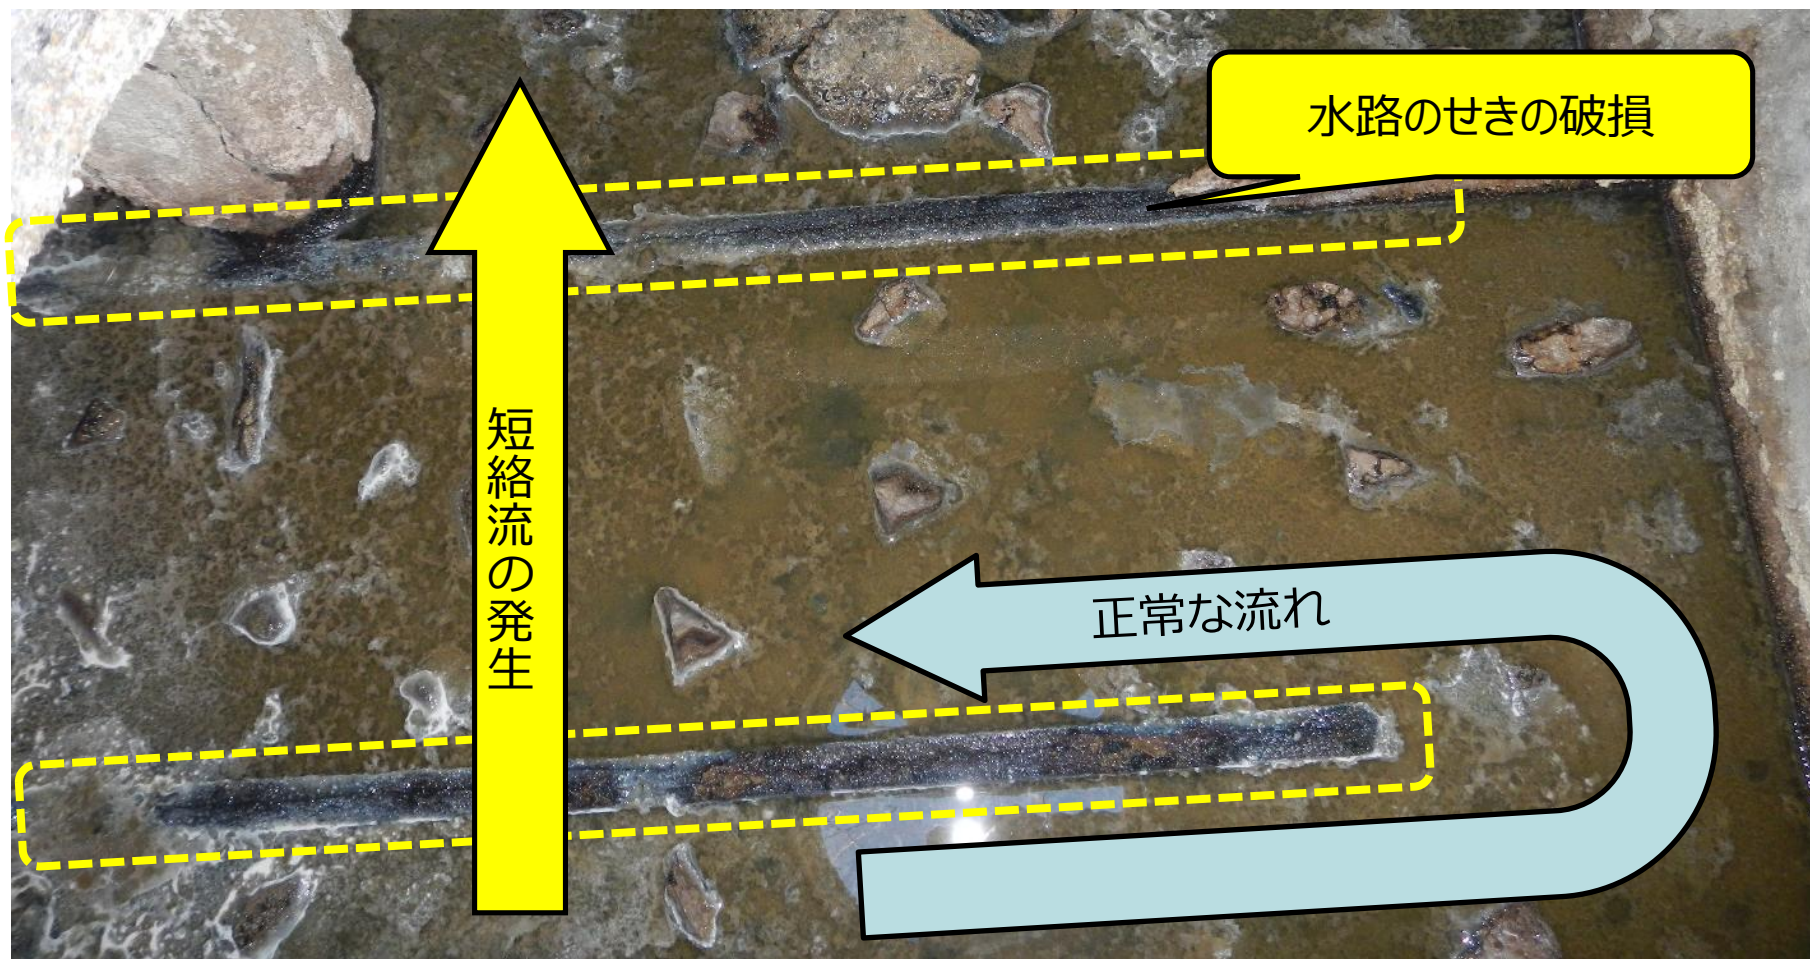
事例19

平面酸化床水路の破損(腐敗タンク方式 平面酸化型)【不適正】

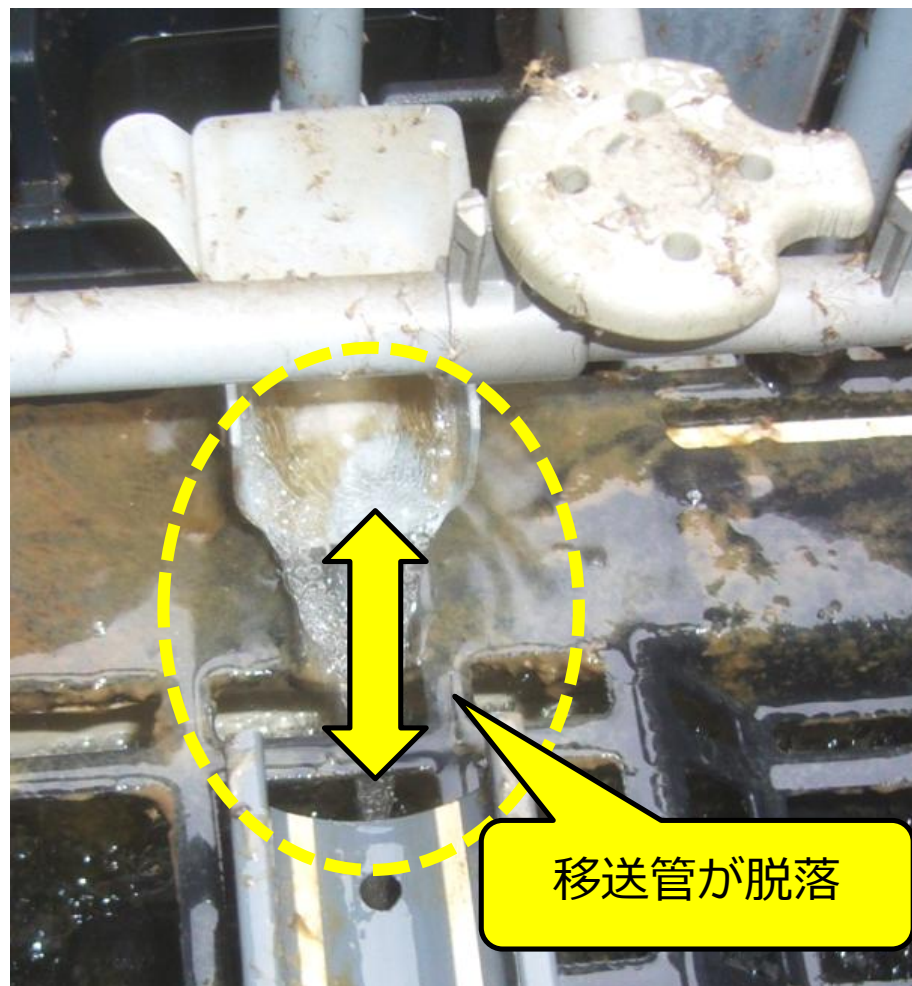
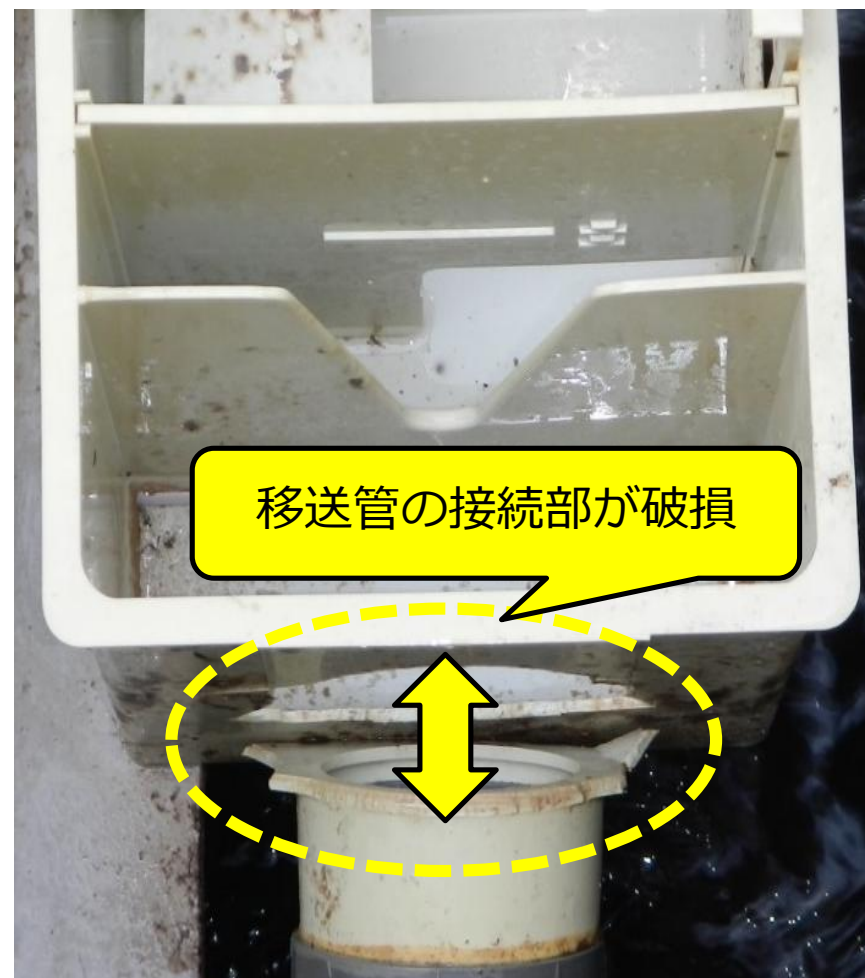
事例20

循環装置、汚泥移送装置の移送管の破損・固定不良

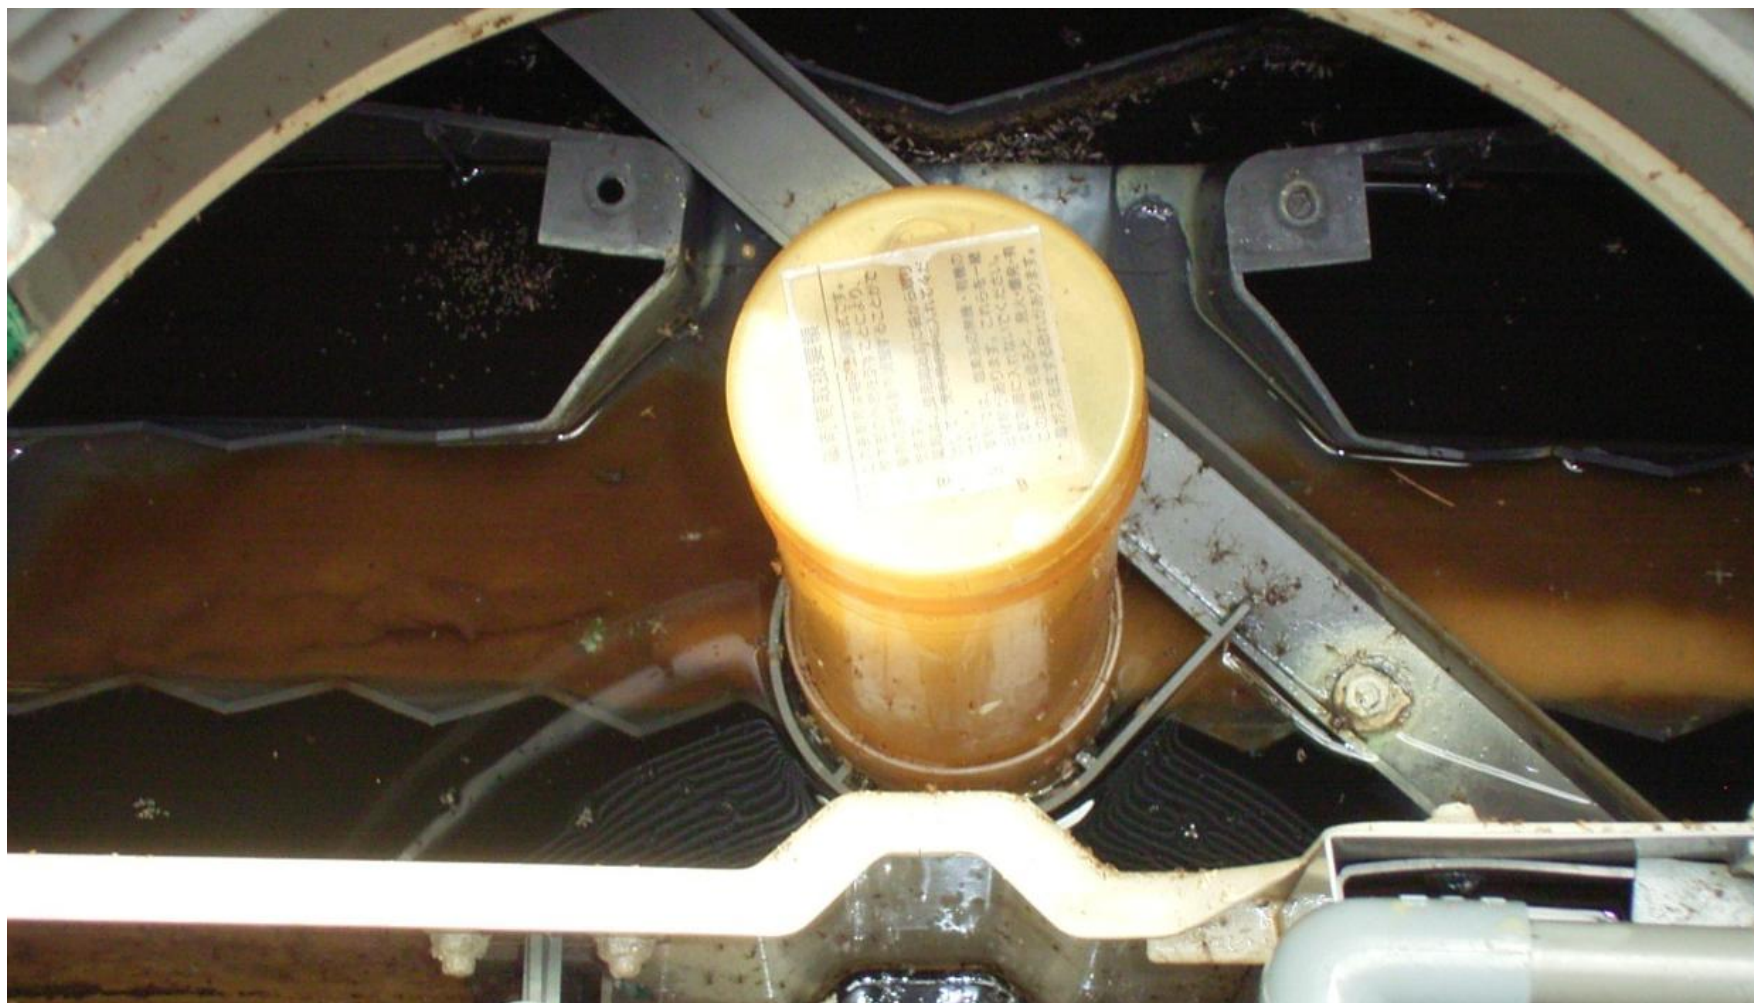
事例21

越流せきの脱落 (固定不良)

【不適正】

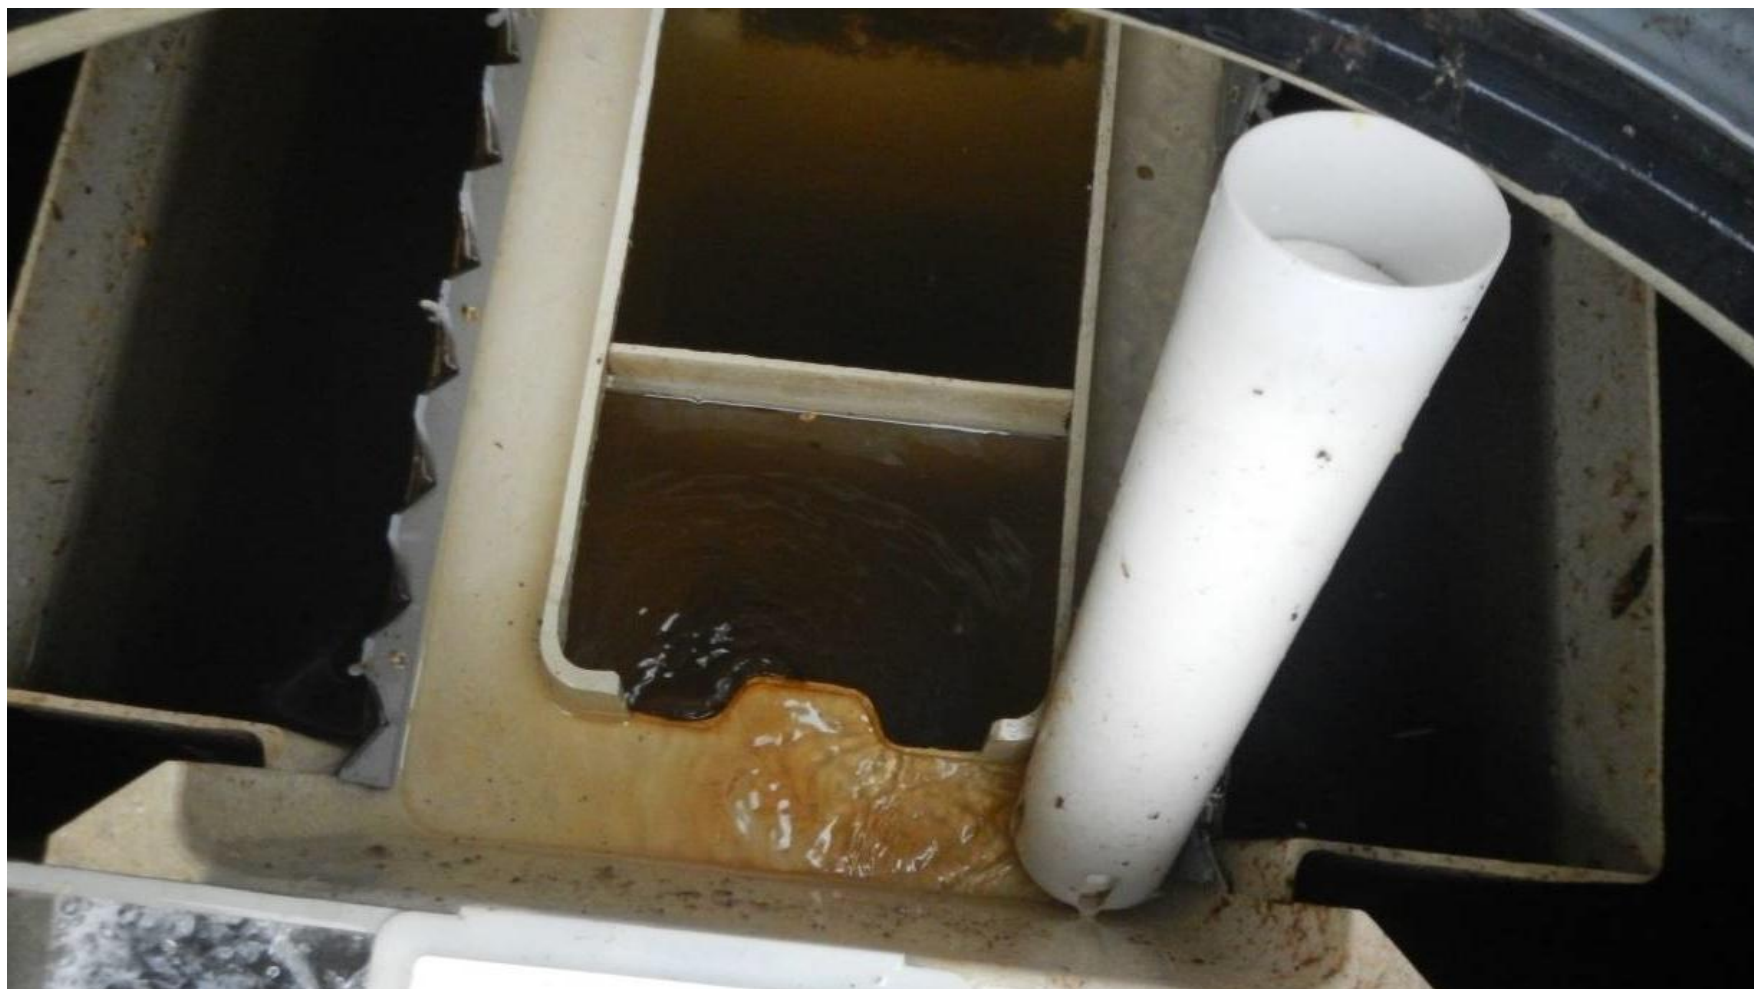
事例22

消毒設備（消毒薬剤筒）の固定不良

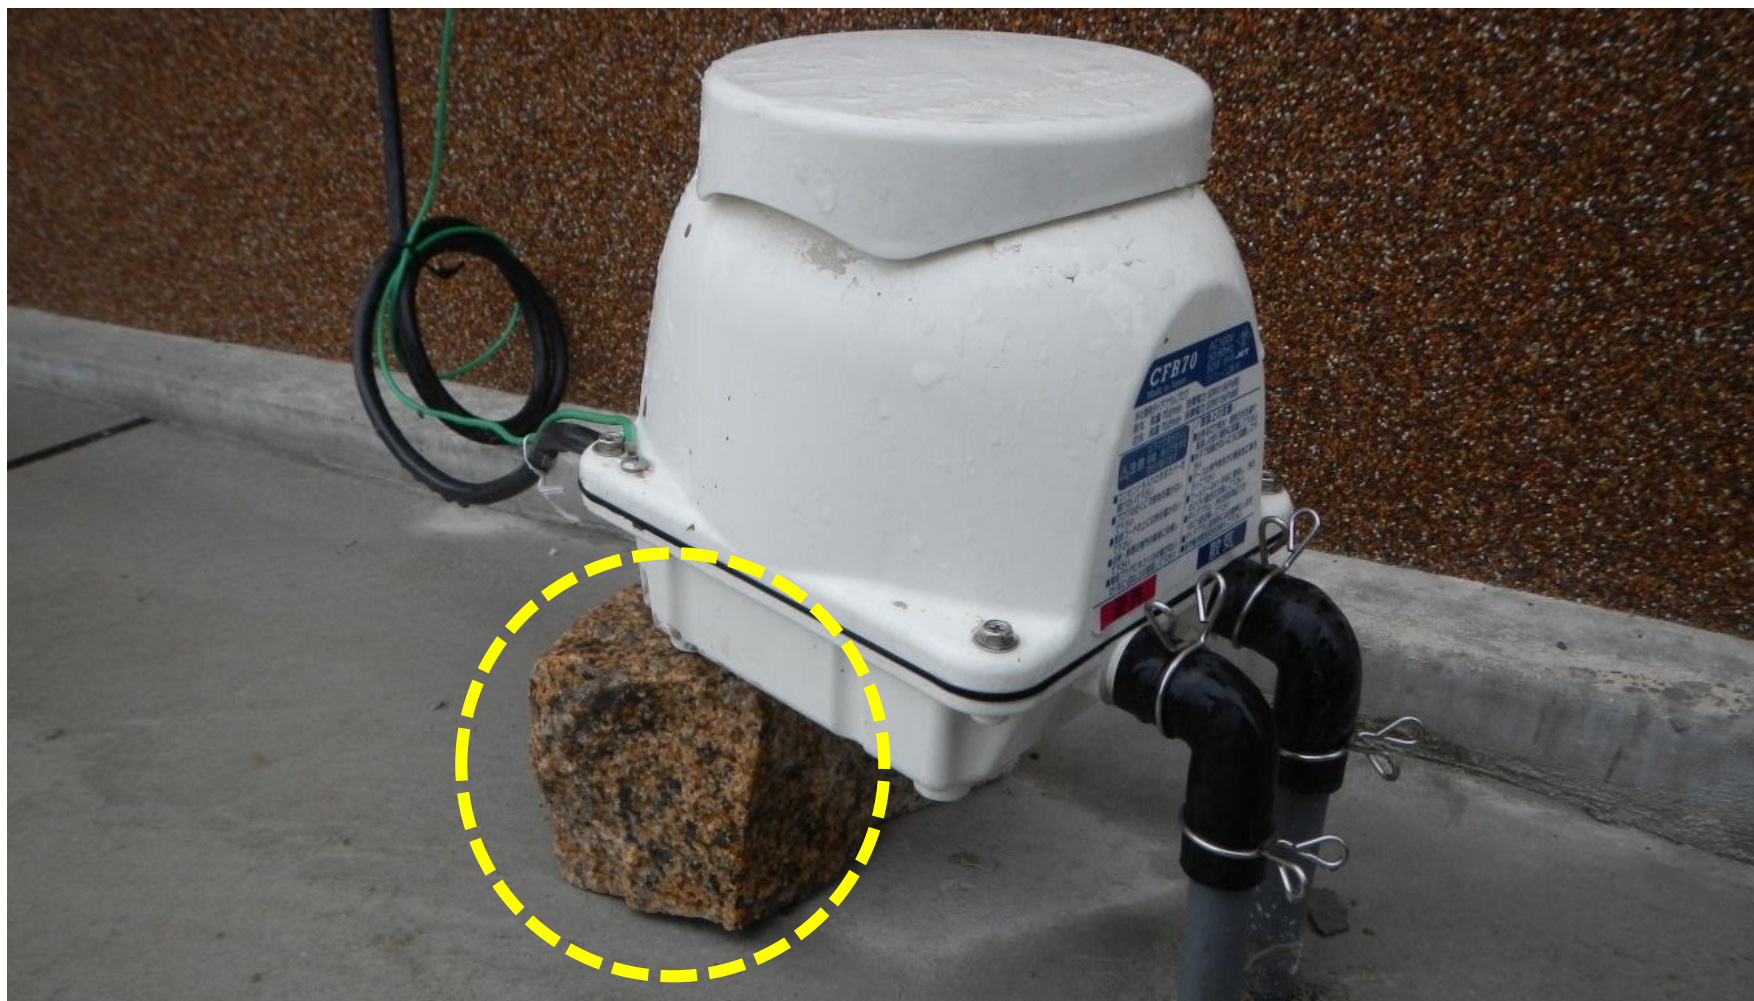
## 事例23

ブロワの取り付け架台の不備

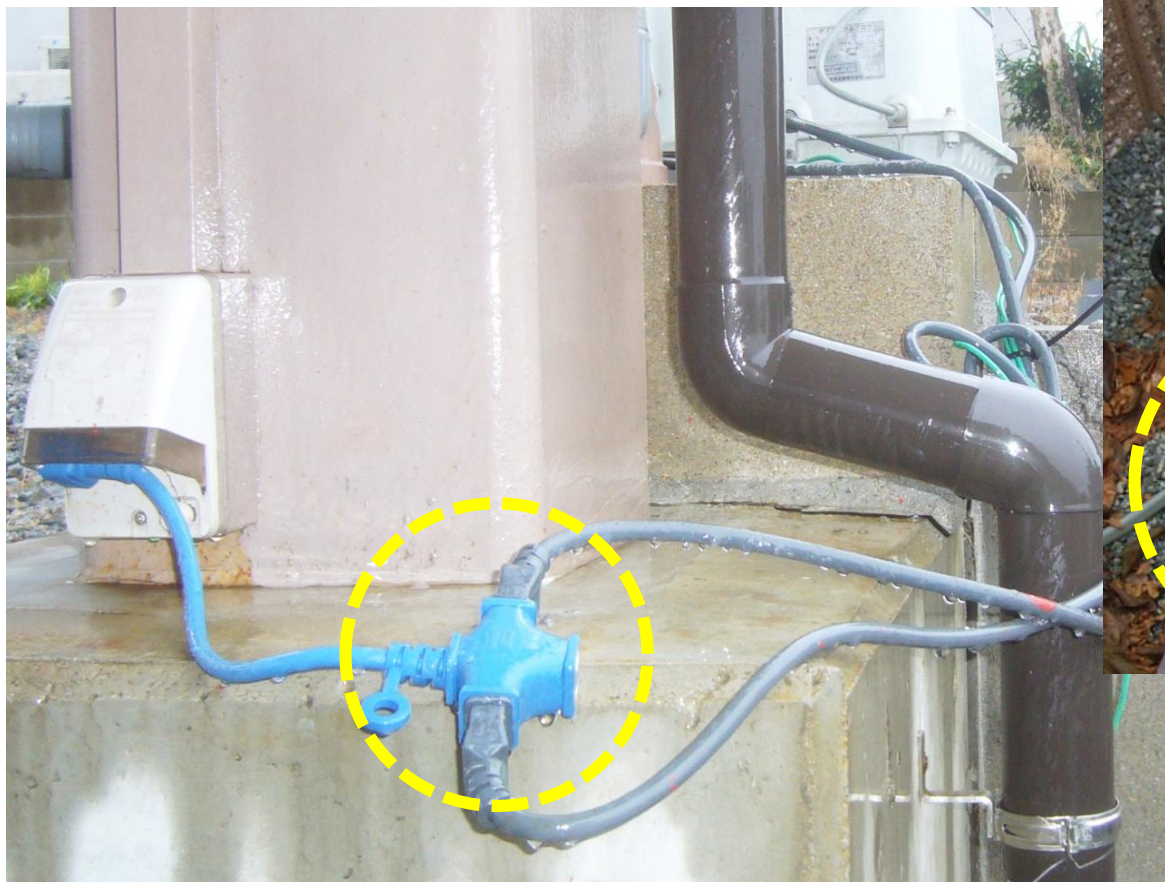
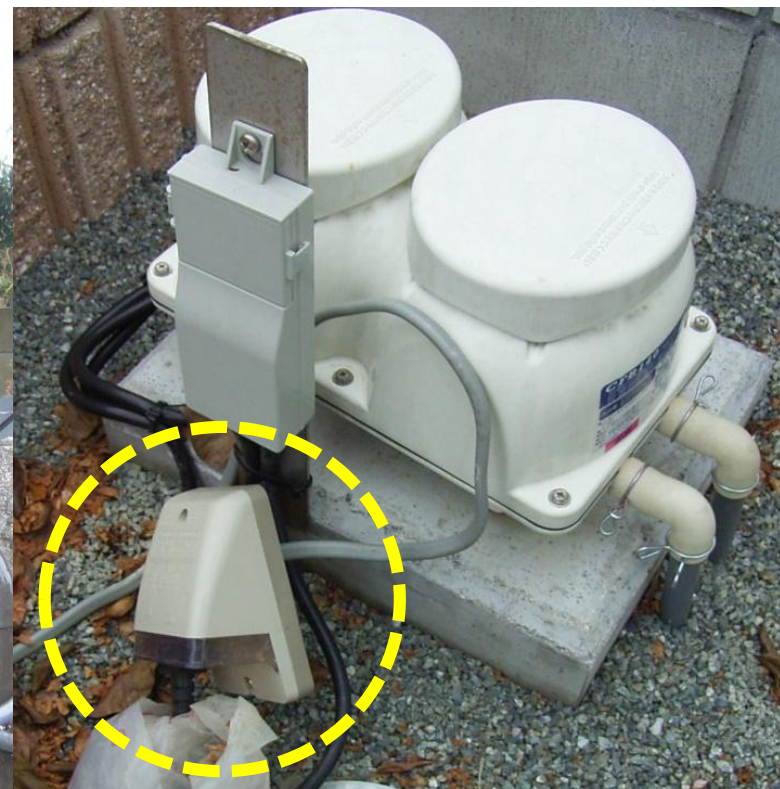
事例24

ブロワのコンセントの設置方法の不備

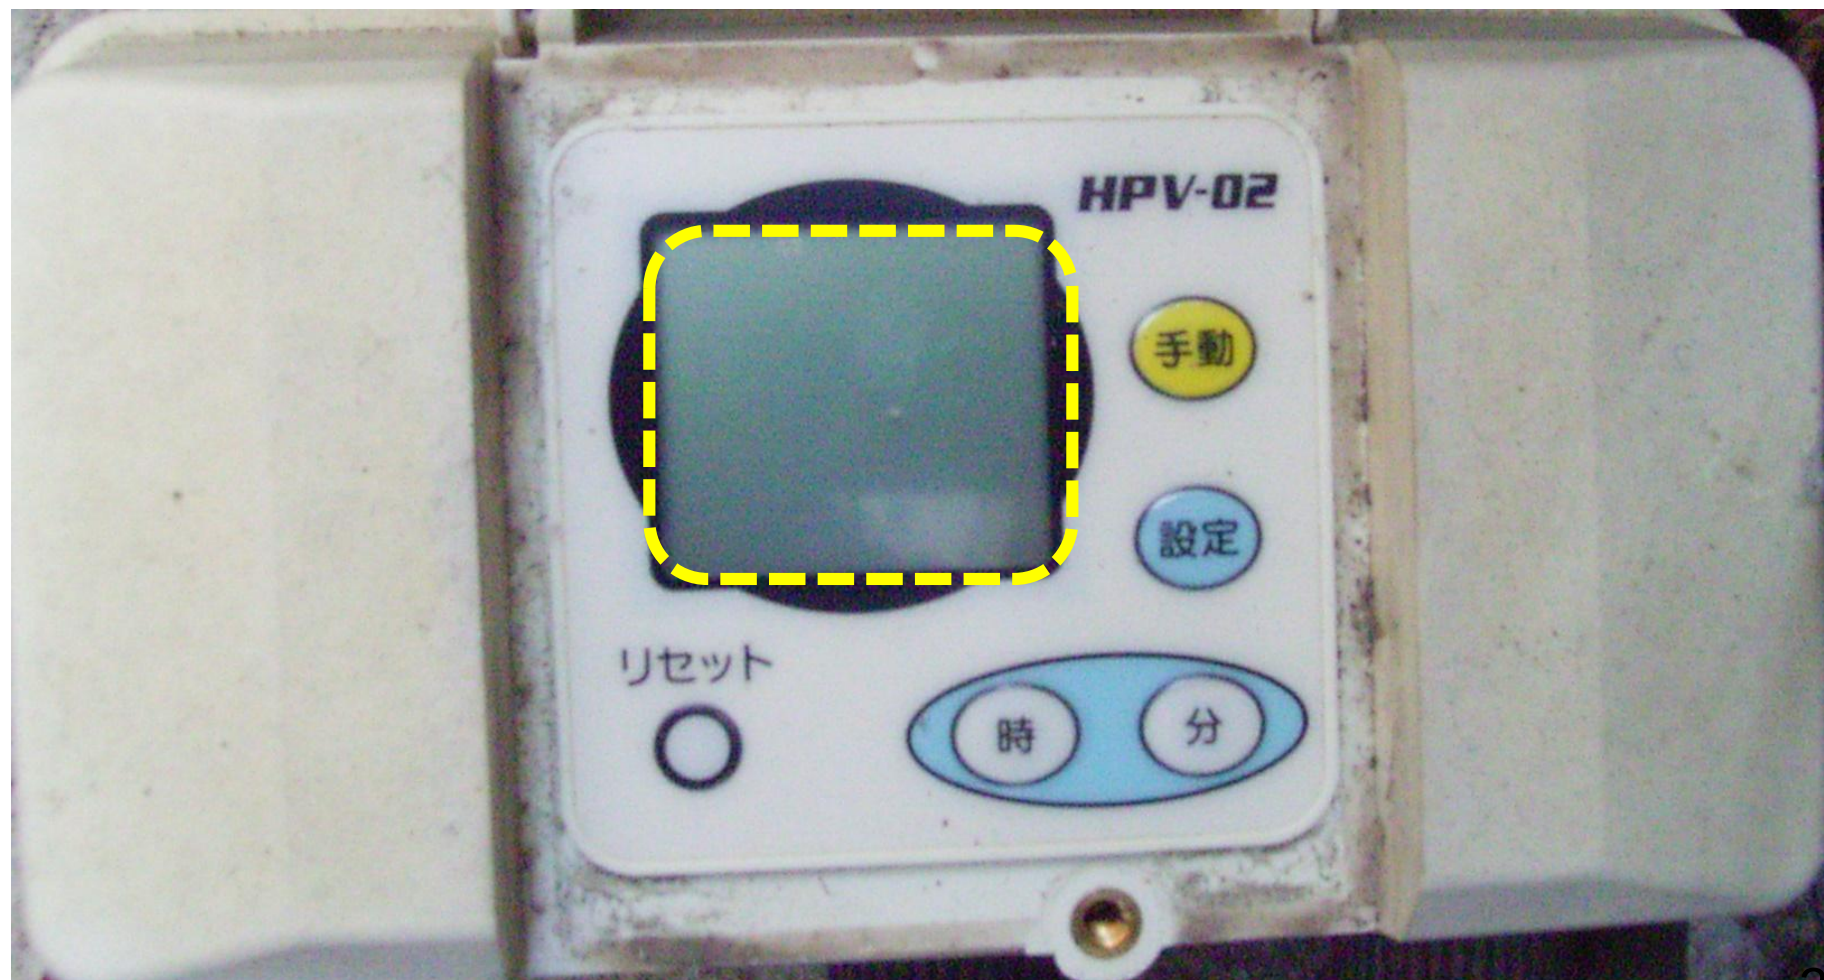
事例25

ブロワ制御装置画面の表示不良

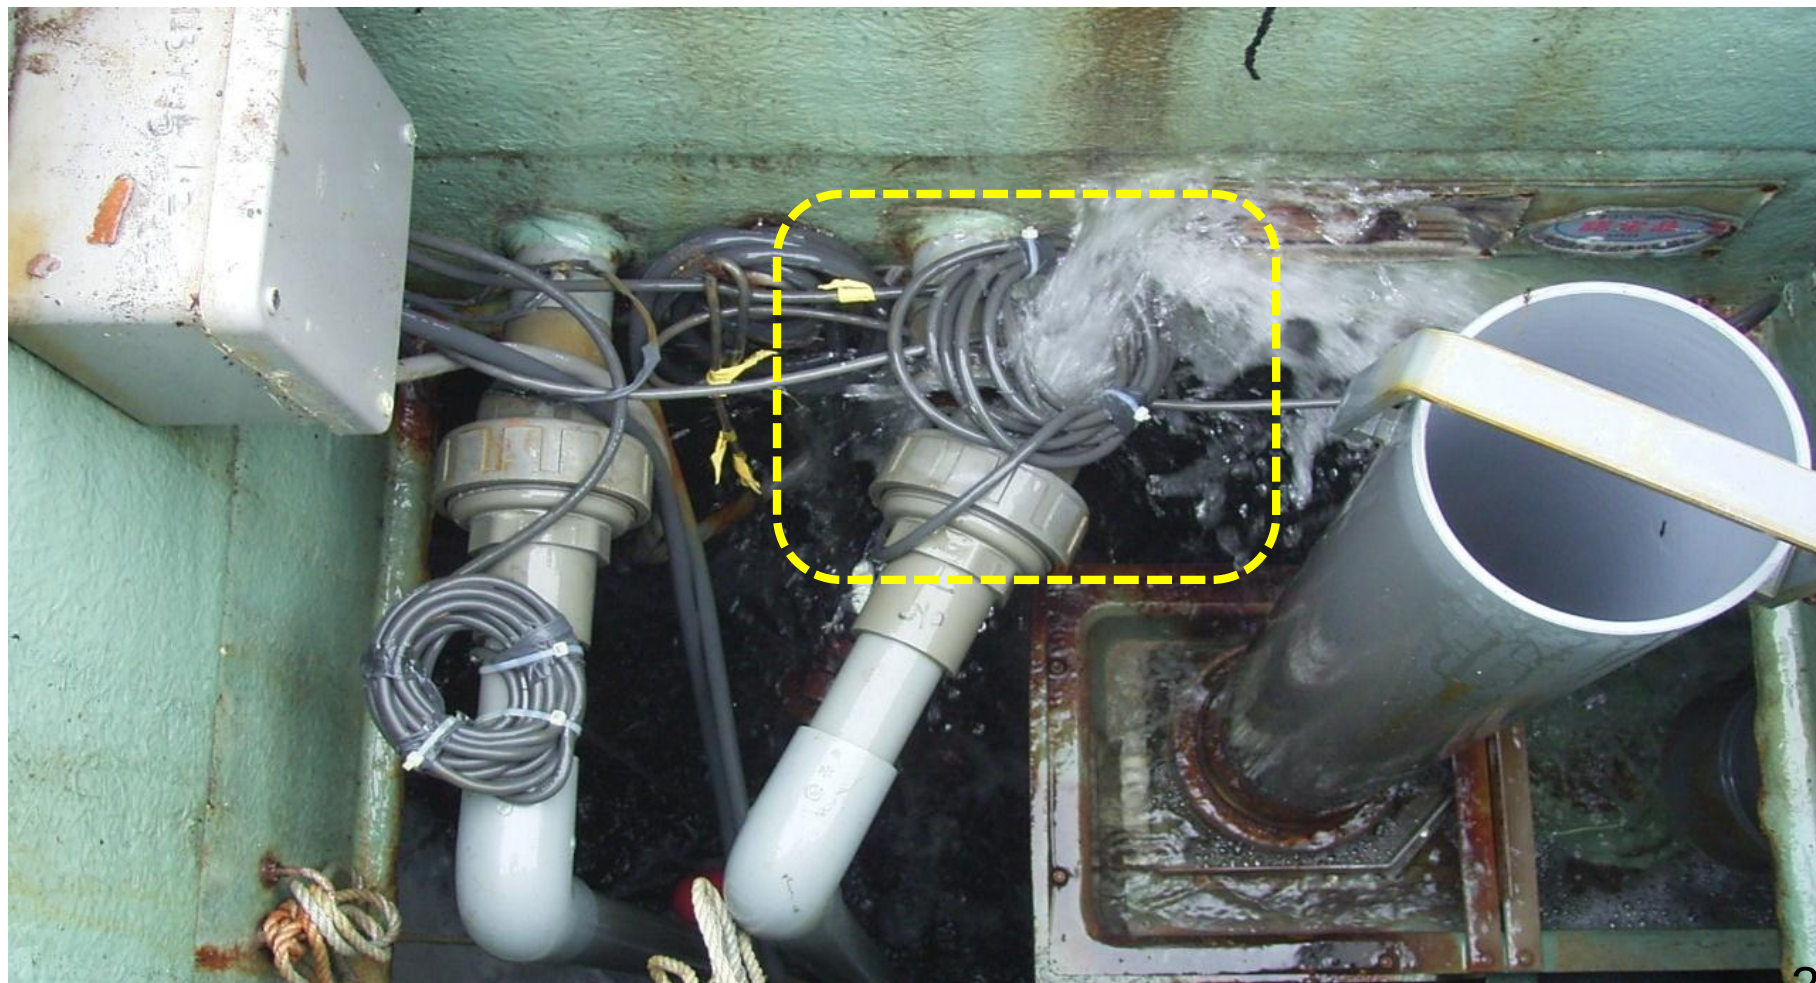
事例26

放流ポンプ送水管の接続不良
