令和8年度 指定採水員指定講習会

# 法定検査における指摘事例

一般財団法人 福岡県浄化槽協会  
Fukuoka Johkasou Association

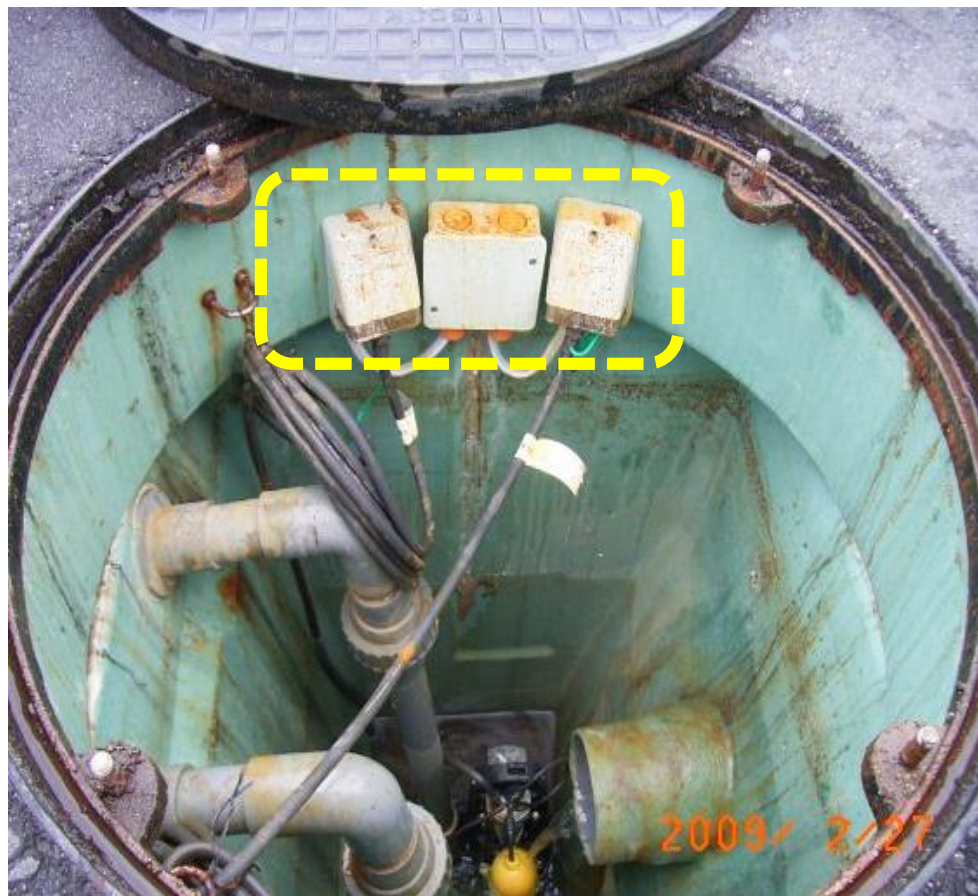
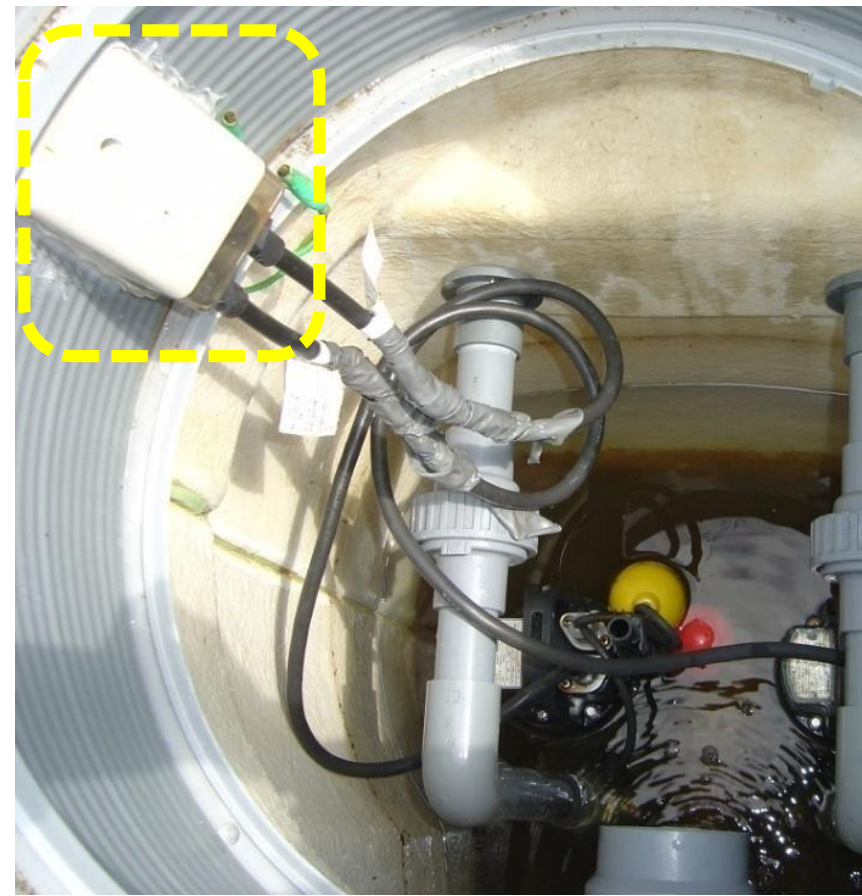
事例27

放流ポンプの給電方法の不備

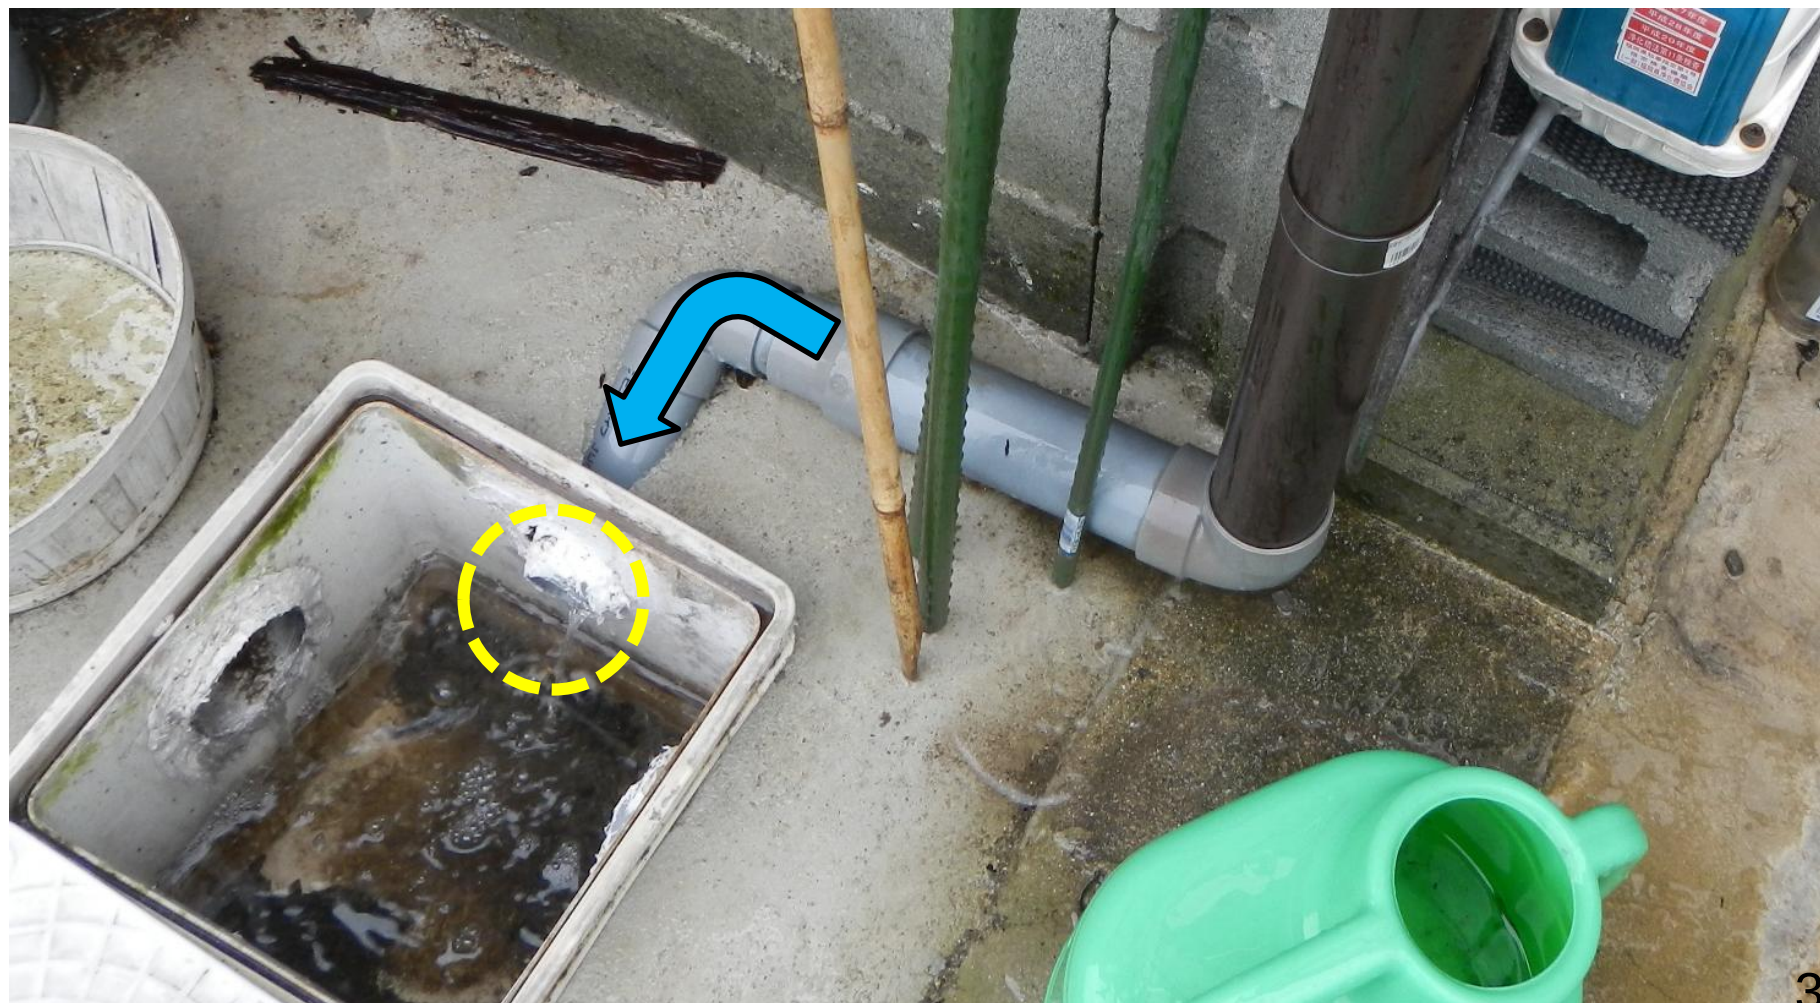
事例28

流入升に雨水排除管を接続

【不適正】

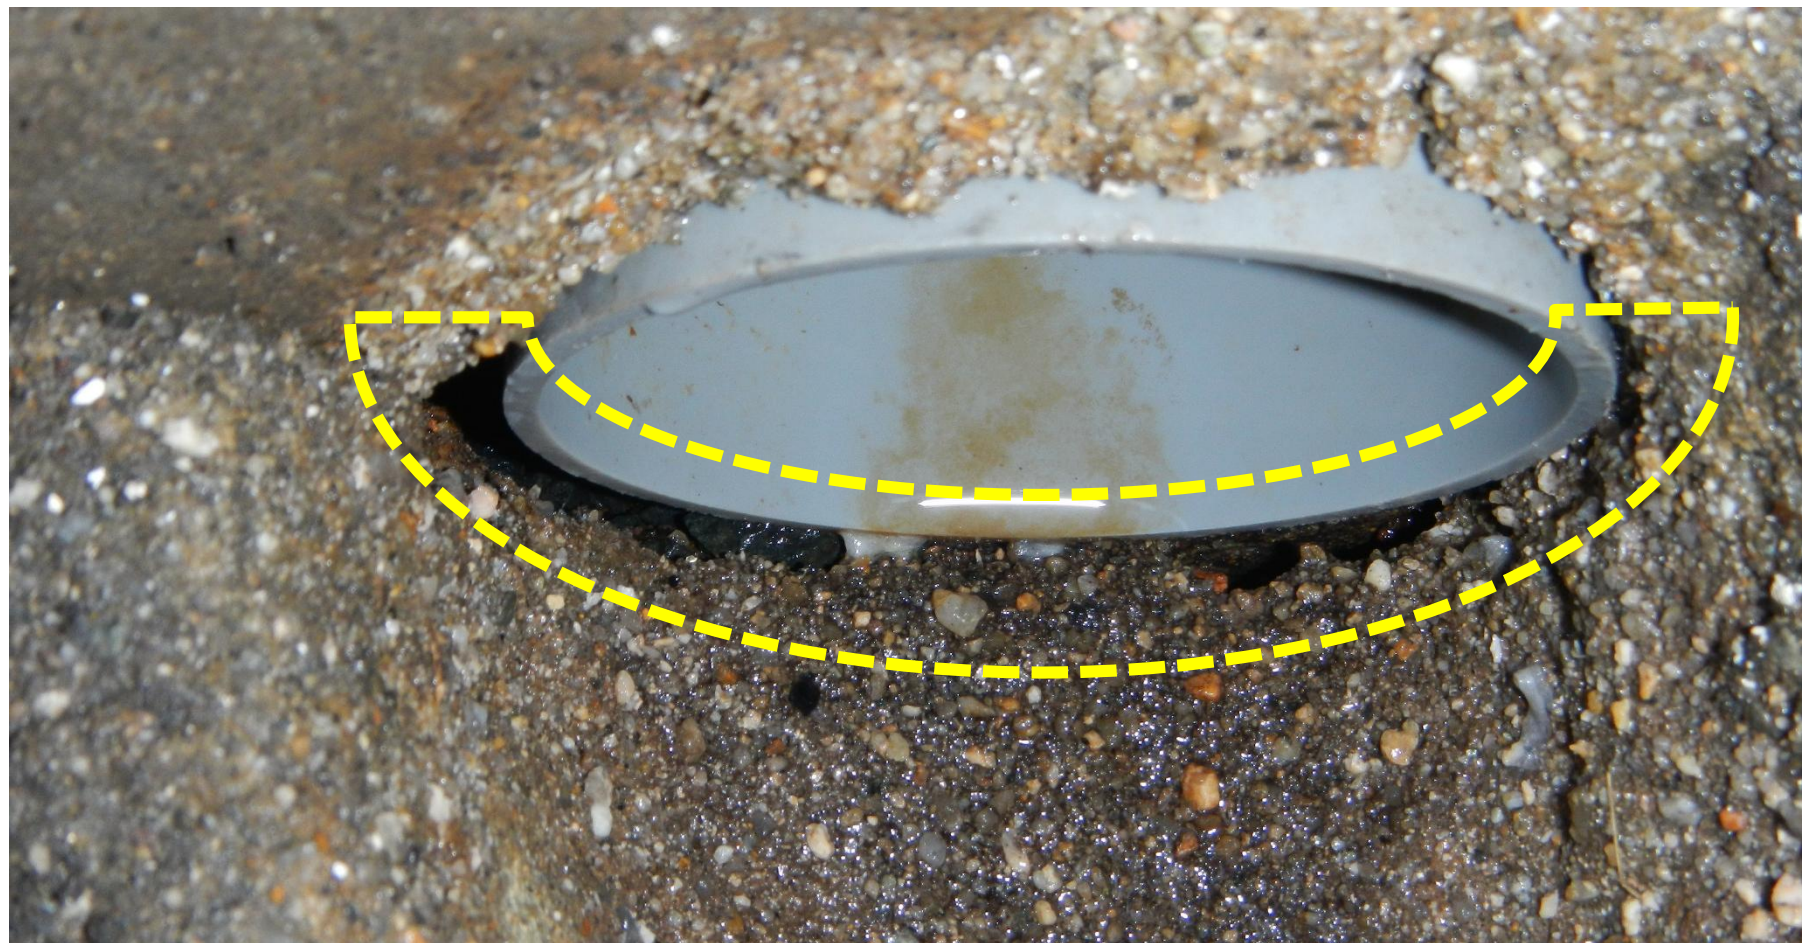
事例29

流入升の破損

【不適正】

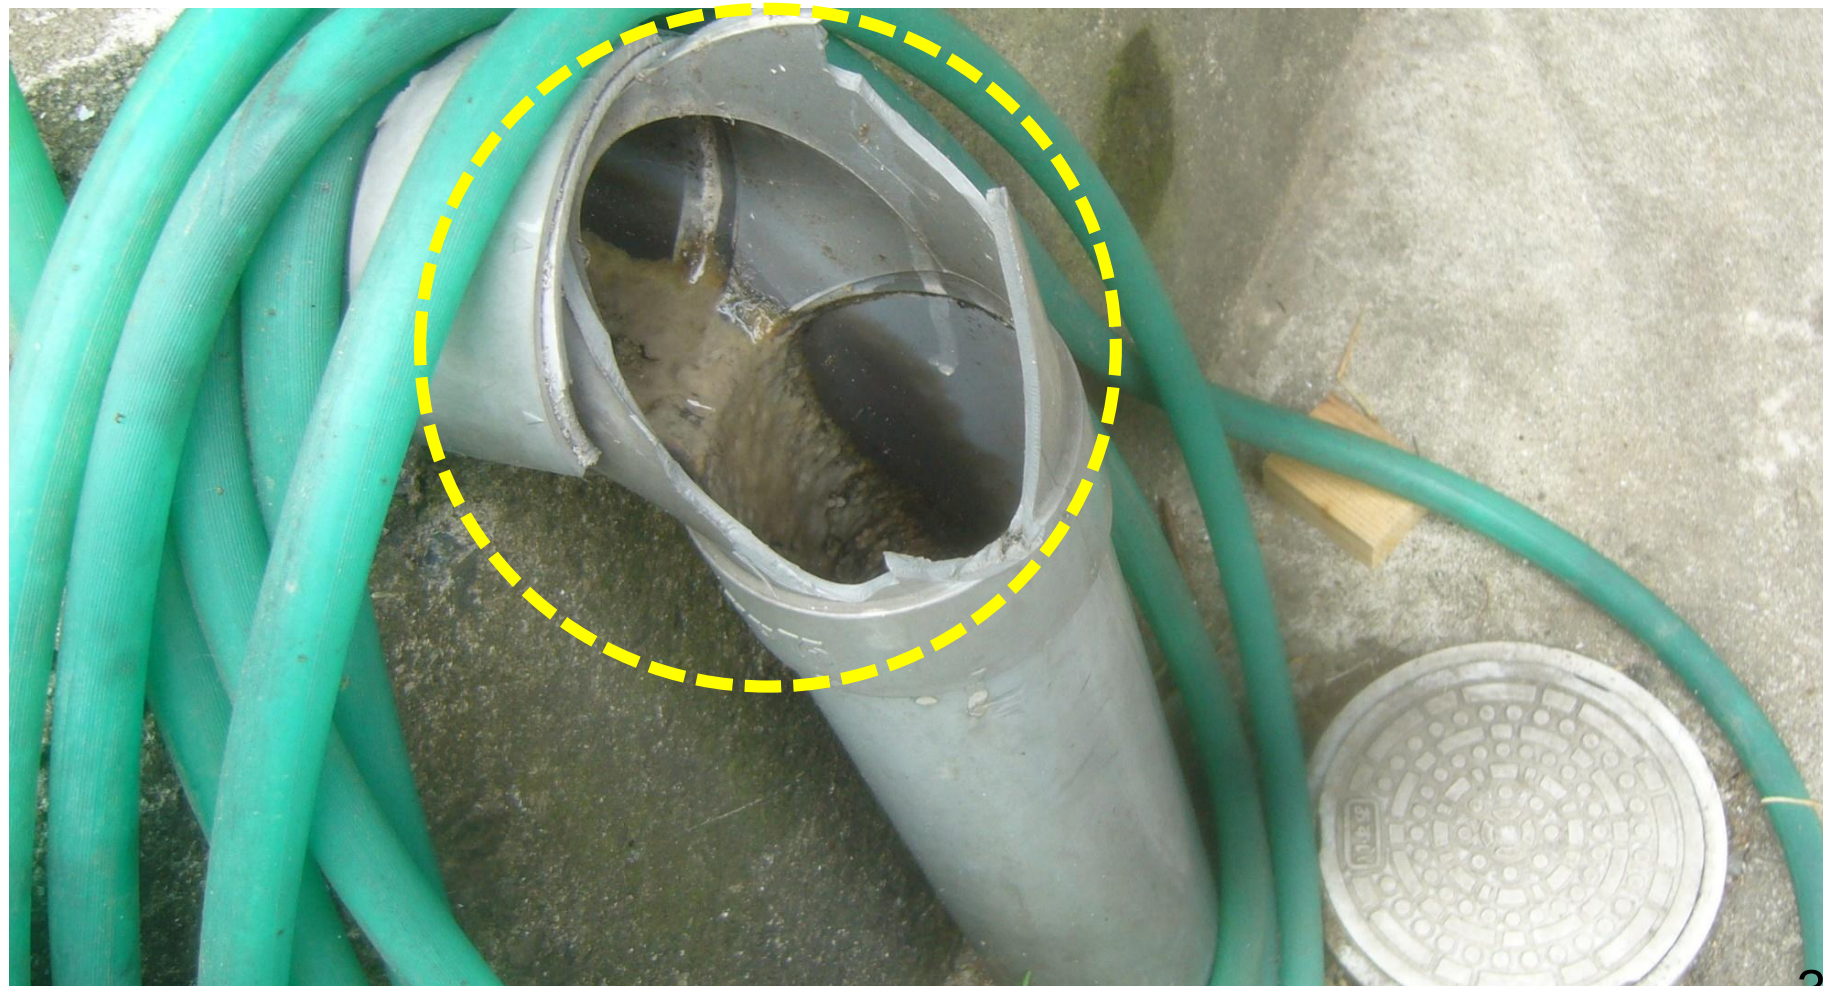
事例30

流入管渠の破損

【不適正】

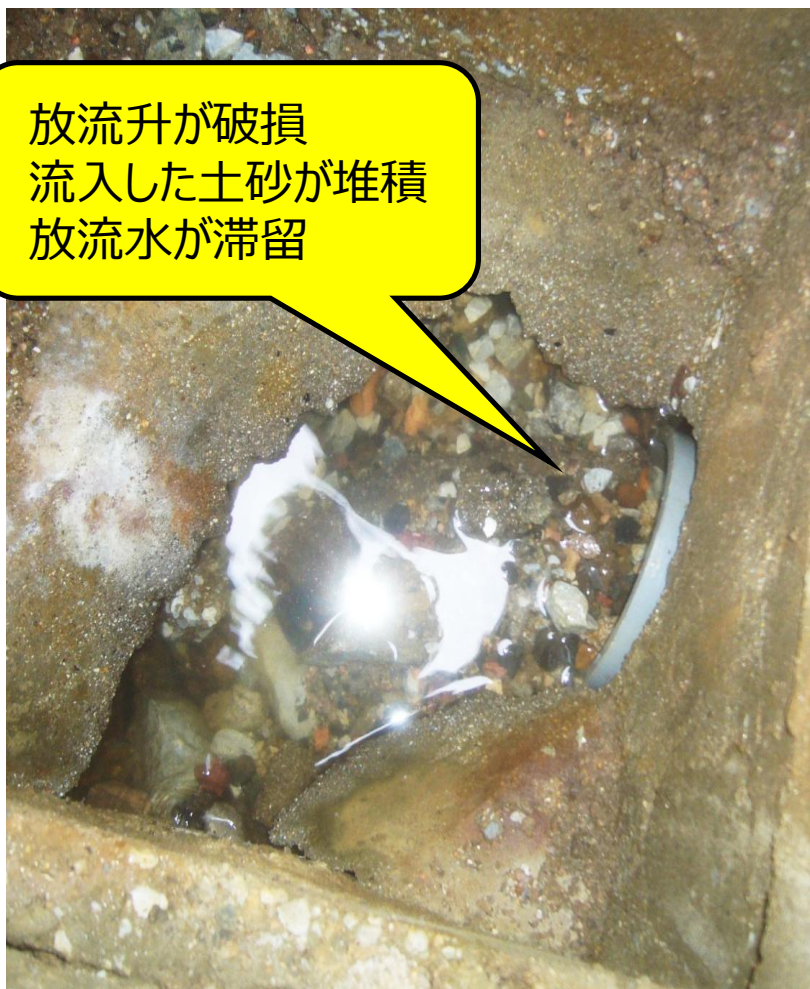
#### 事例31

#### 放流升の破損

【不適正】

放流升が破損  
流入した土砂が堆積  
放流水が滞留

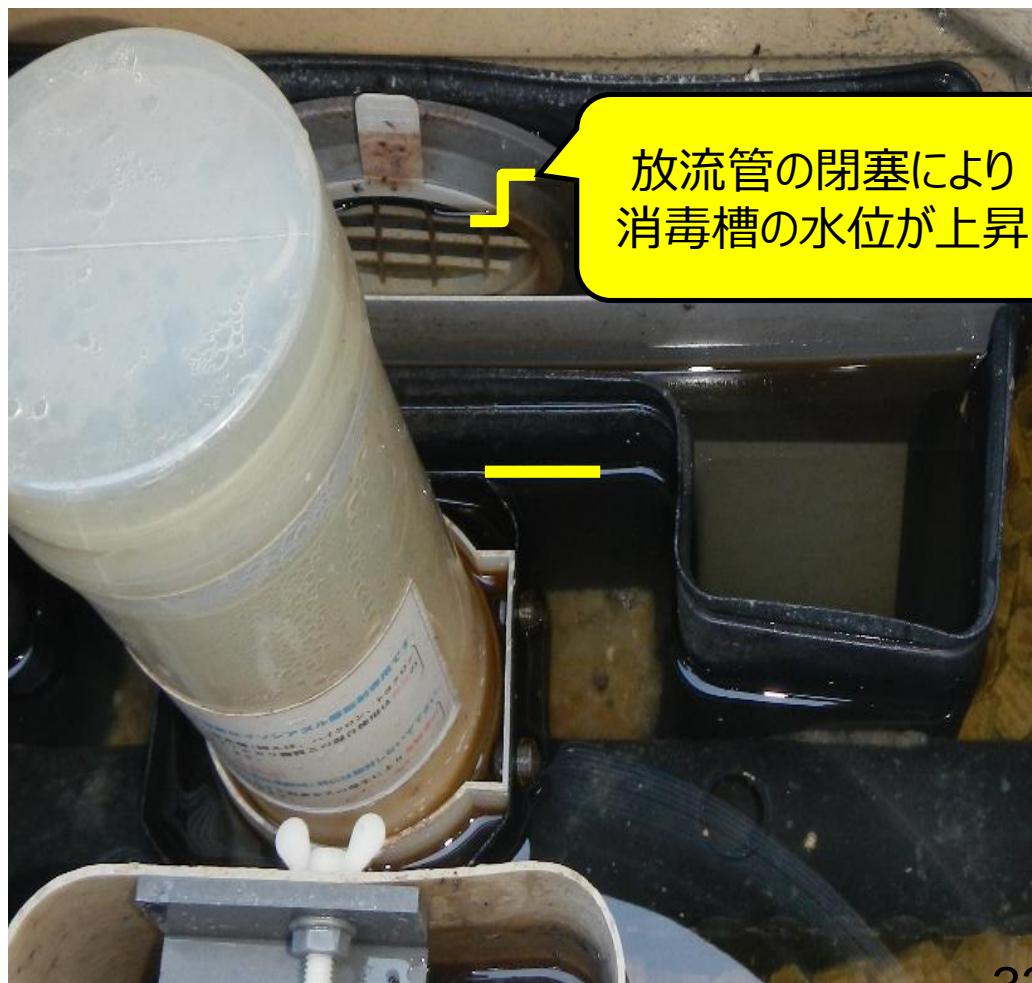
放流管の閉塞により  
消毒槽の水位が上昇

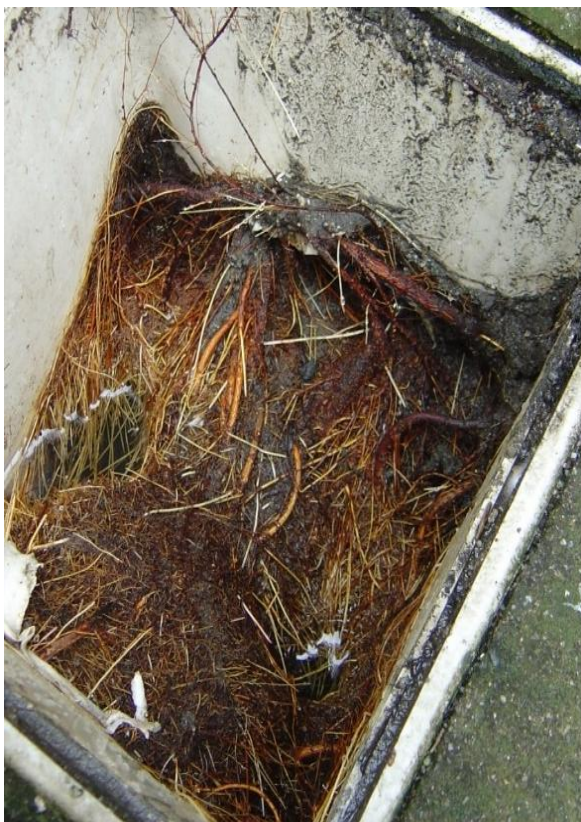
事例32

流入管渠の閉塞

木の根の侵入

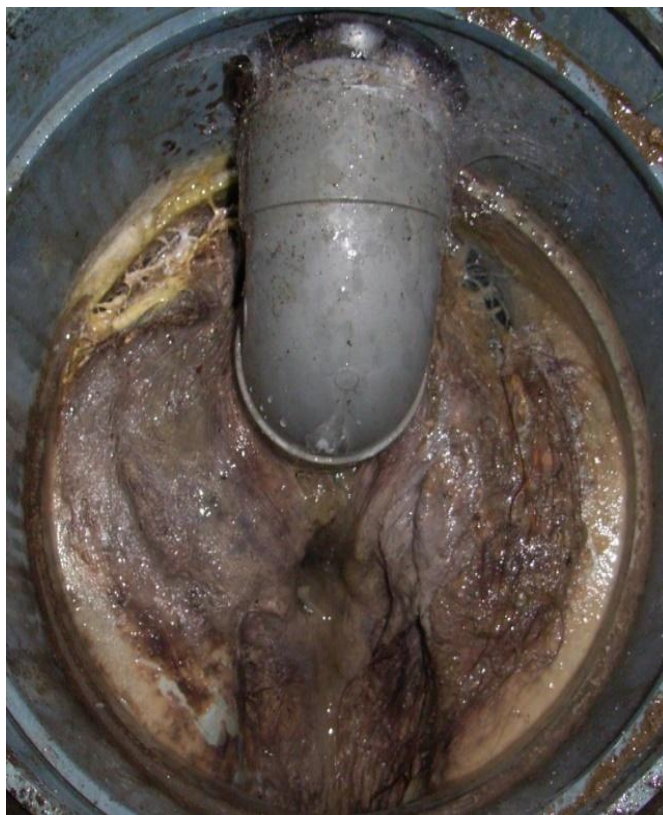
汚泥の堆積

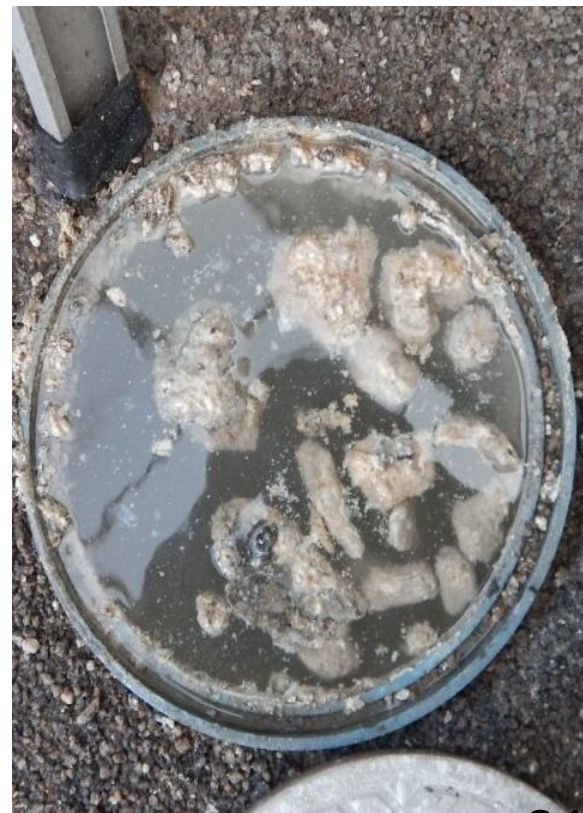
油脂類の堆積

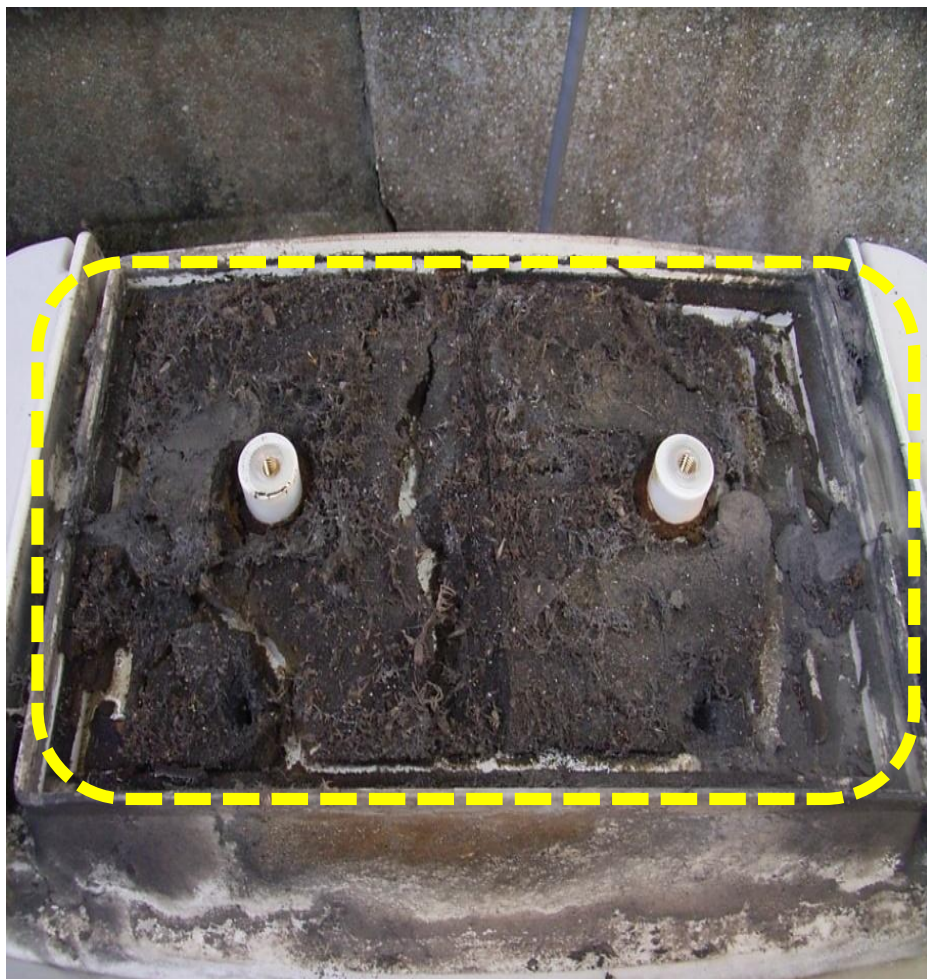
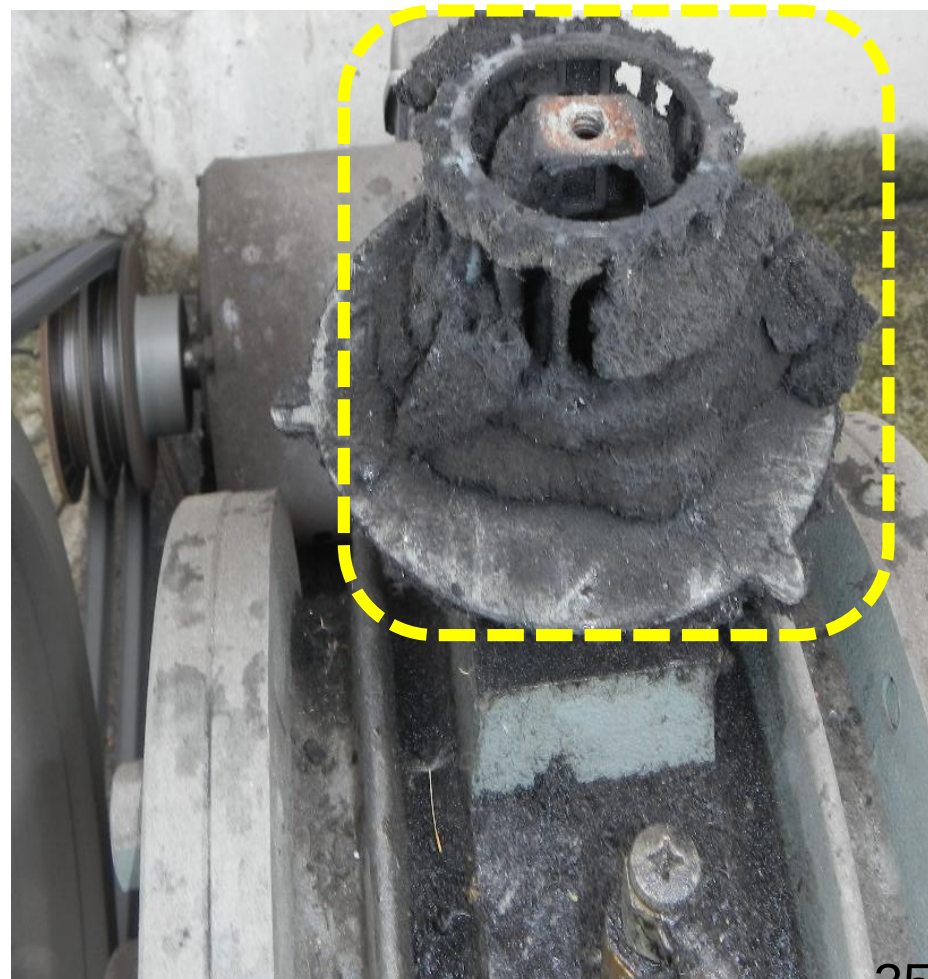
事例33

ブロワのエアフィルター劣化

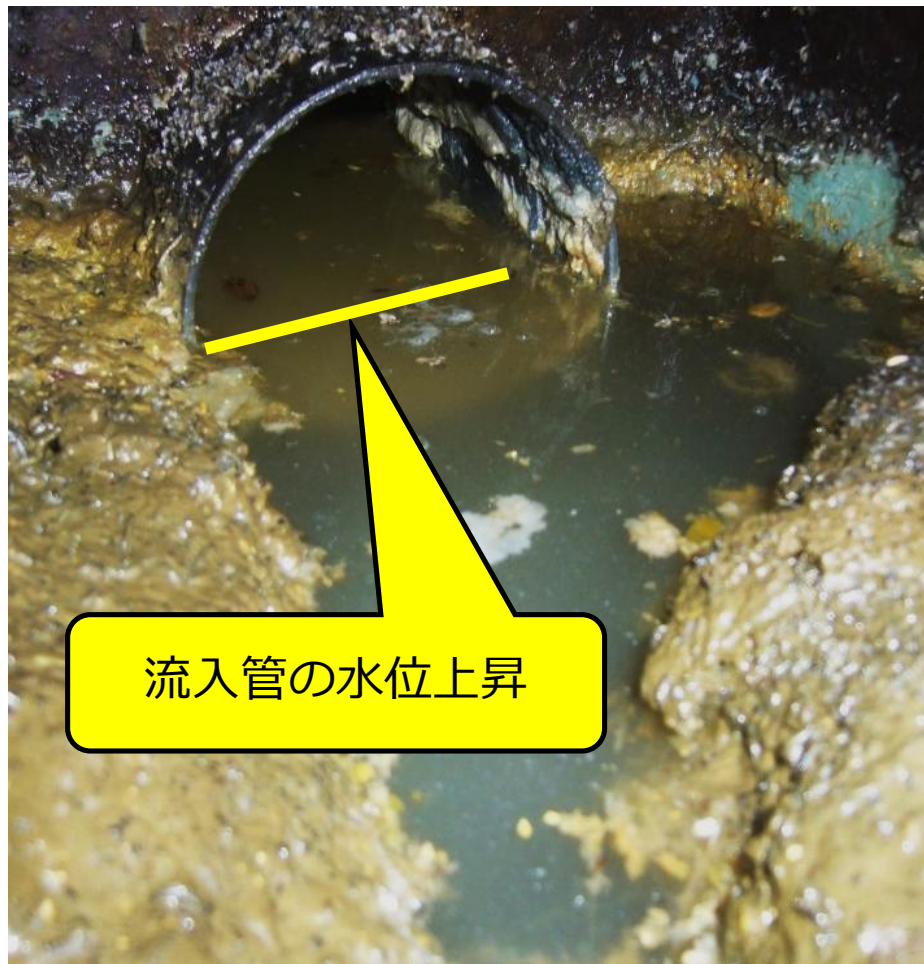
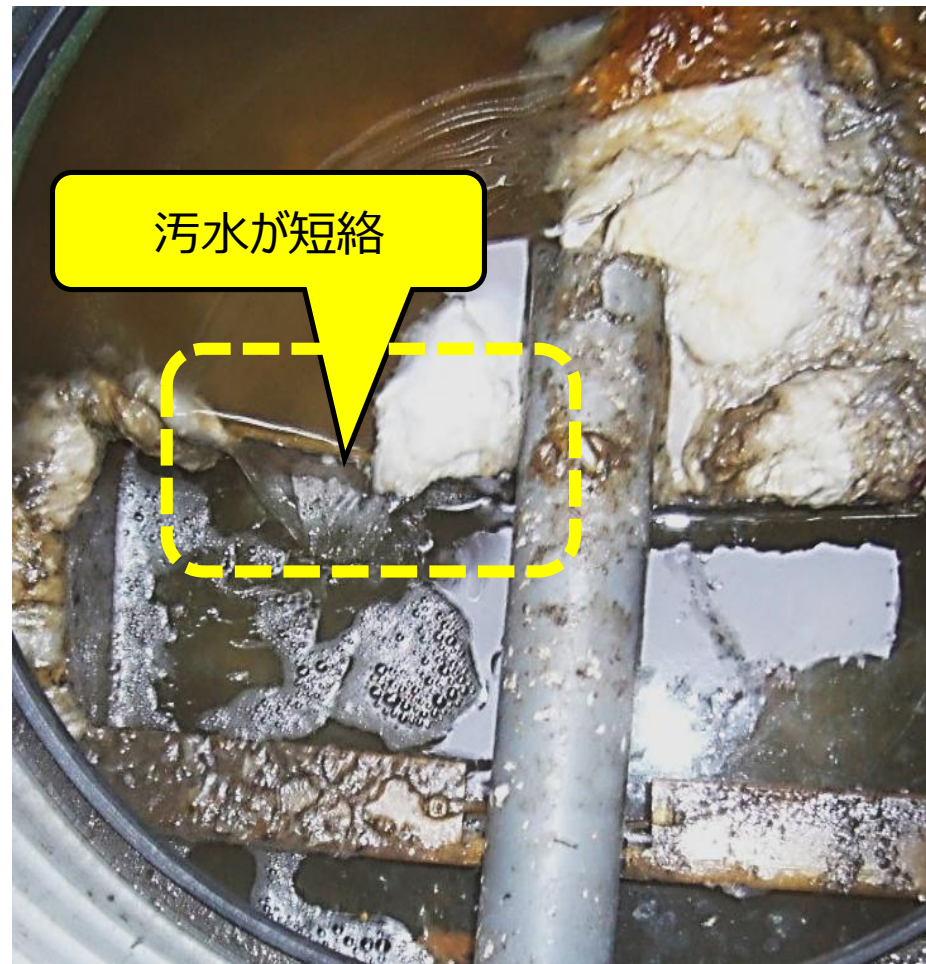
事例34

嫌気ろ床槽のろ材目詰まり（槽内水位上昇）

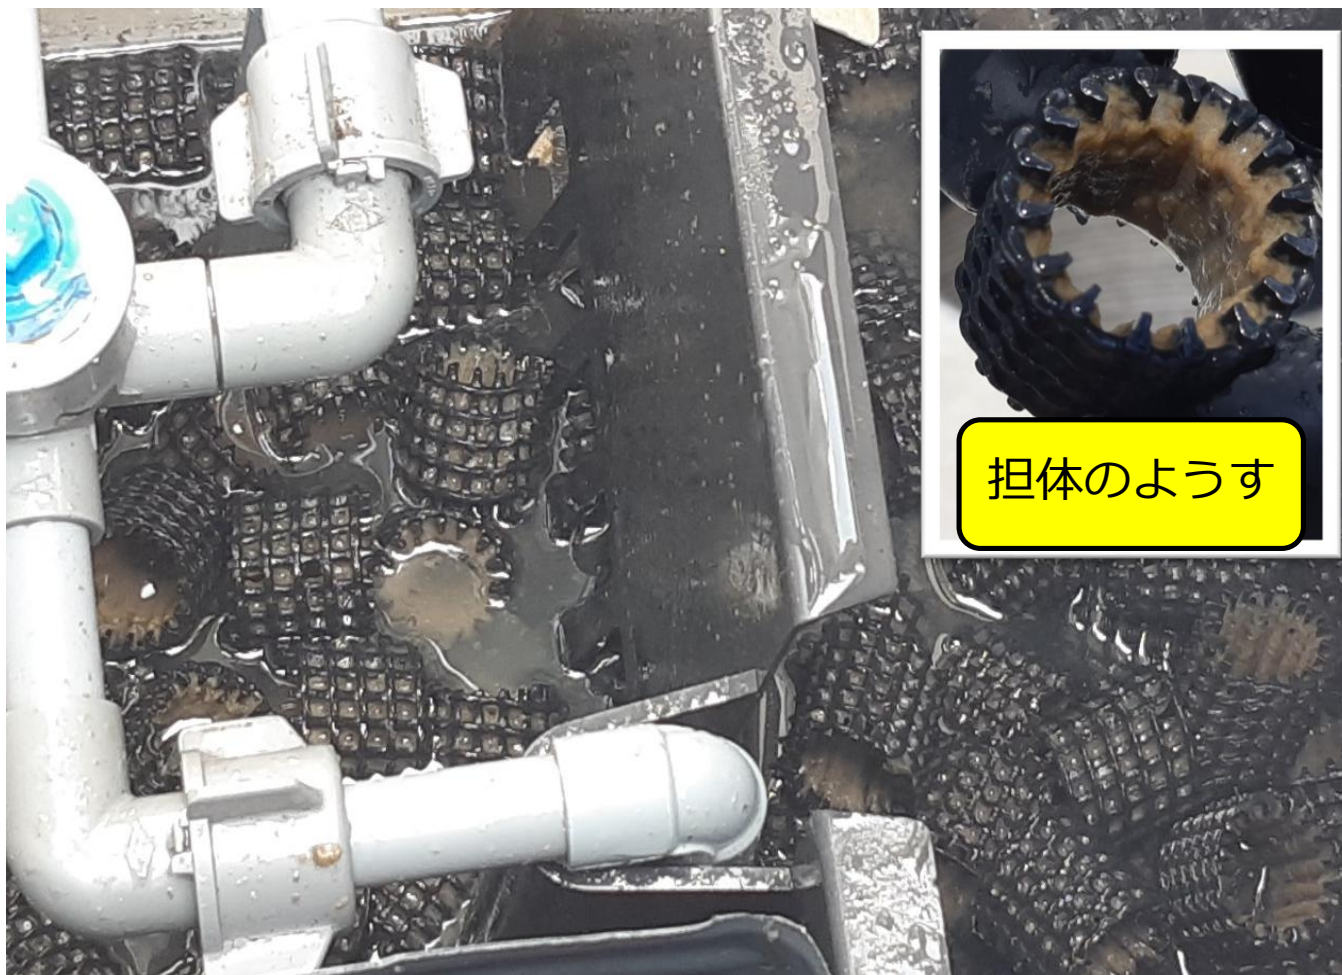
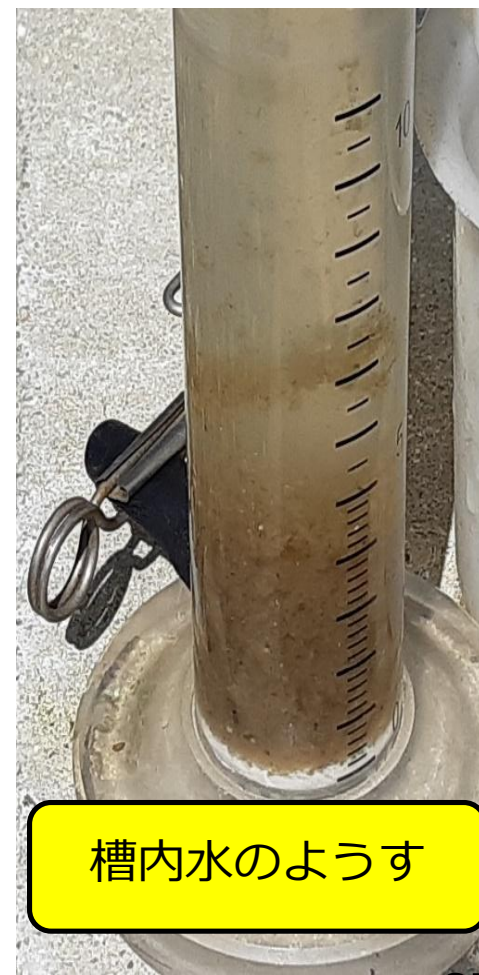
事例35

担体肥厚（水質悪化）

あわせて、散気管（散気部分）の目詰まりの確認、洗浄の実施をおすすめします。

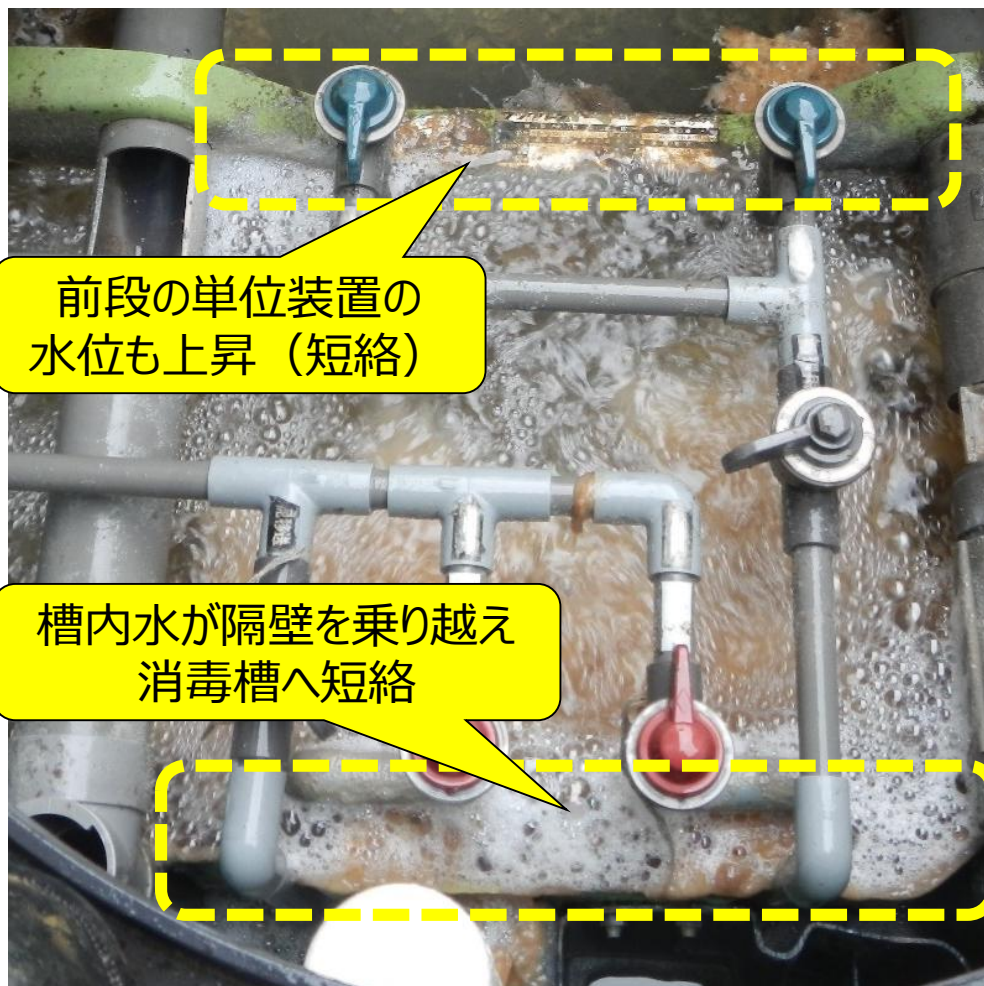
#### 事例36

#### 担体流動生物濾過槽の水位上昇

パイプを差し込むときに、上下のネットを破損しないように充分注意してください。

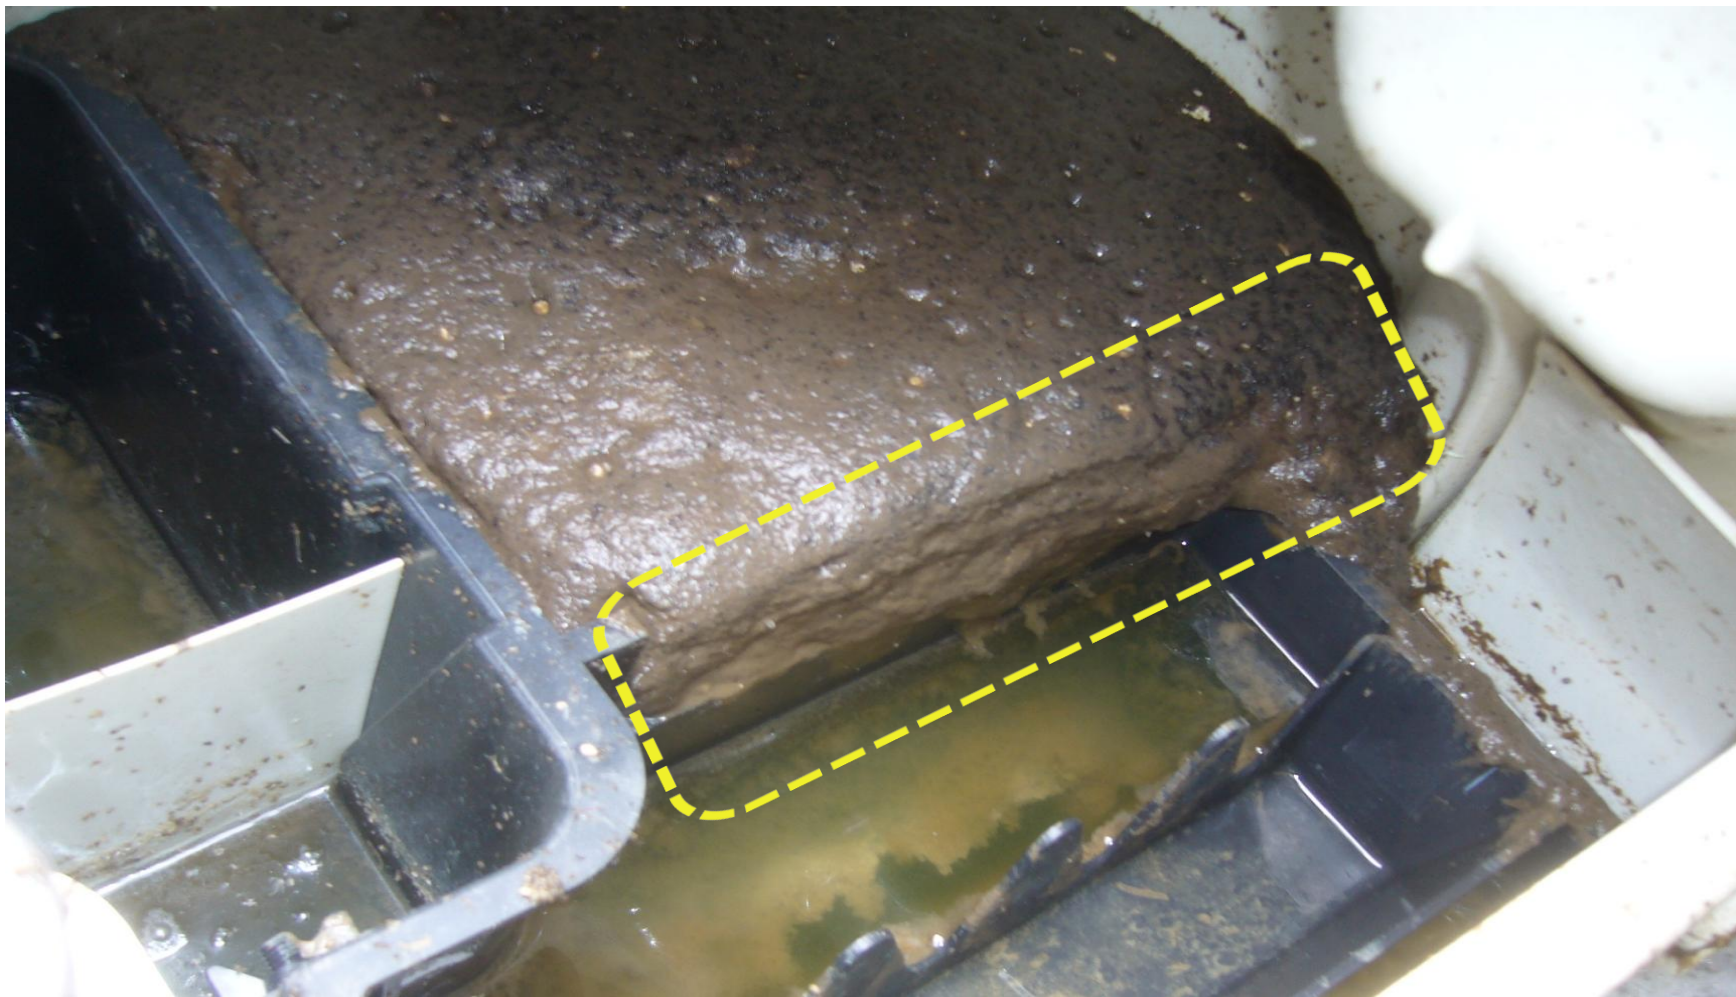
事例37

沈殿槽における過剰な汚泥の堆積

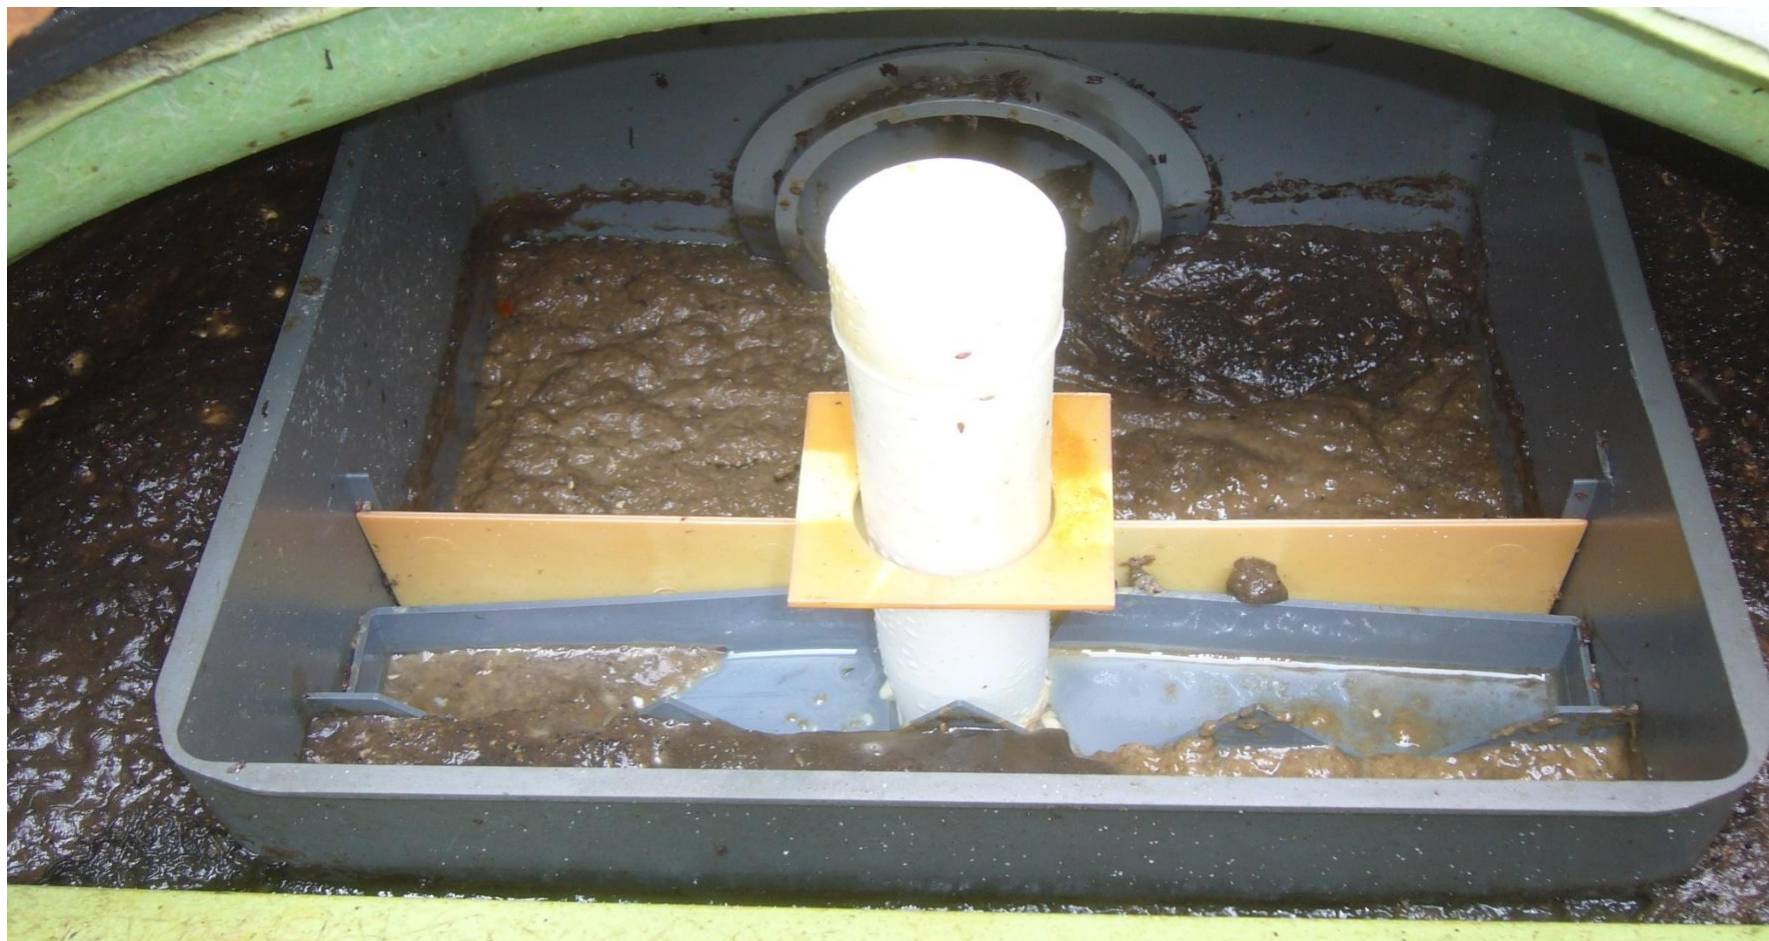
事例38

汚泥の流出

【不適正】

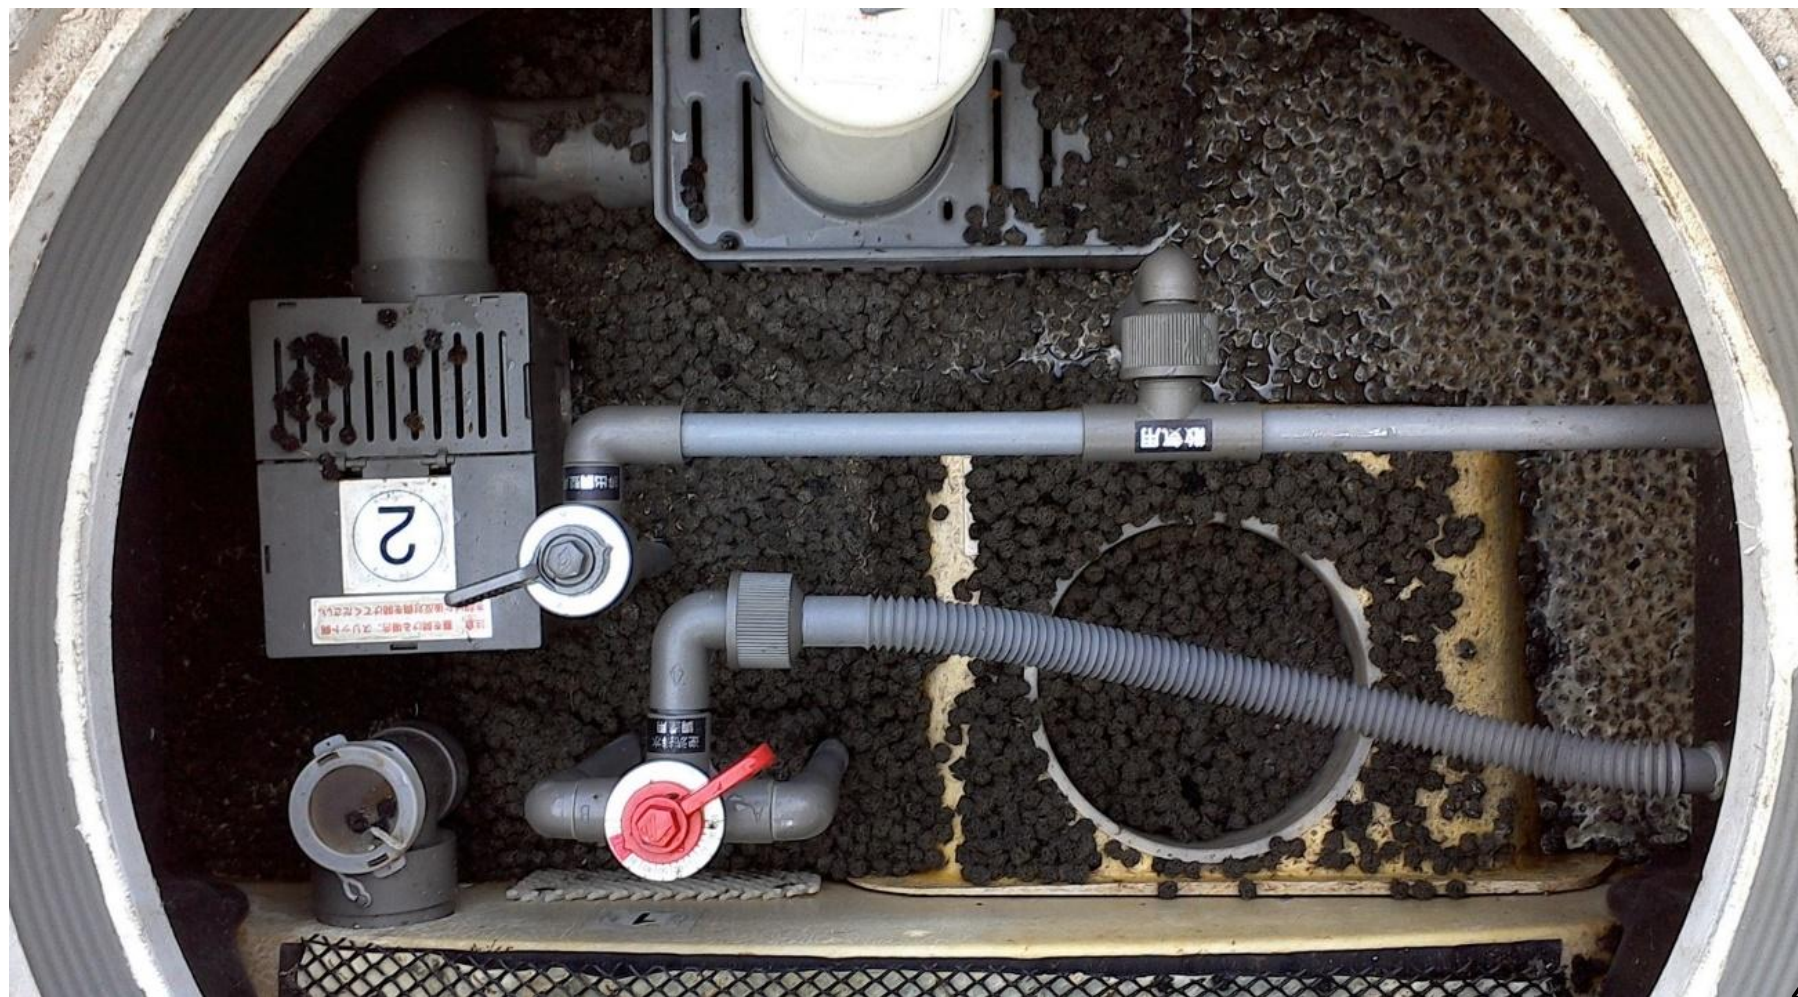
事例39

ばっ気停止

【不適正】

早急な対応が求められる「不適正」（ばっ気停止・消毒薬なし・汚泥流出）について**改善**と**報告**をお願い
