令和8年度 指定採水員指定講習会

# 法定検査における指摘事例

一般財団法人 福岡県浄化槽協会  
Fukuoka Johkasou Association

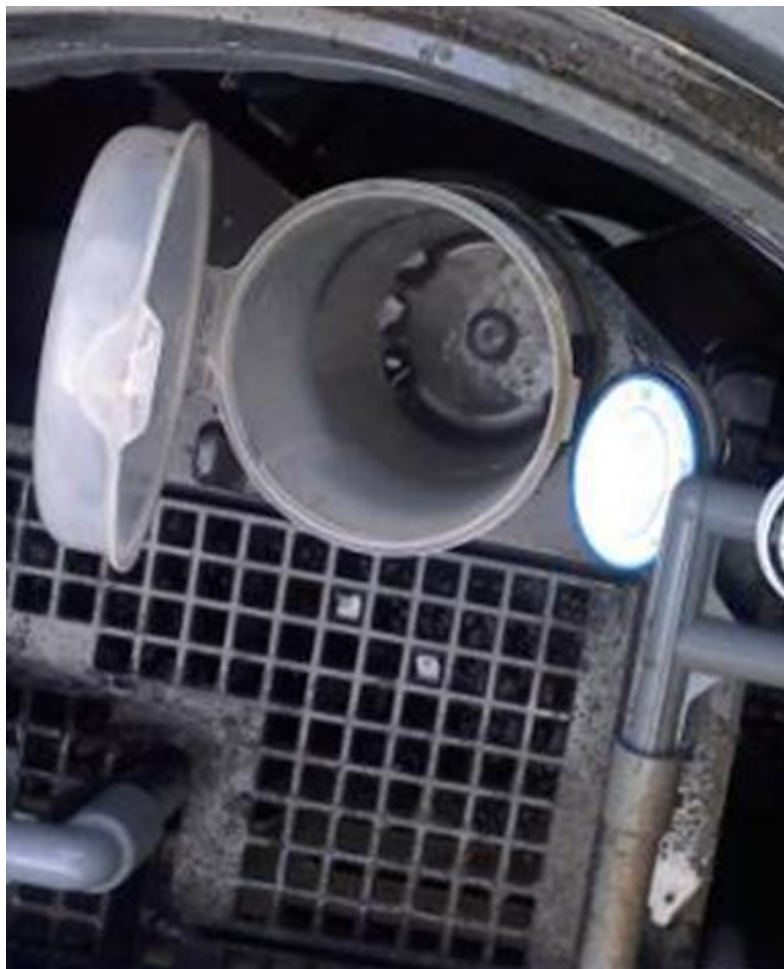
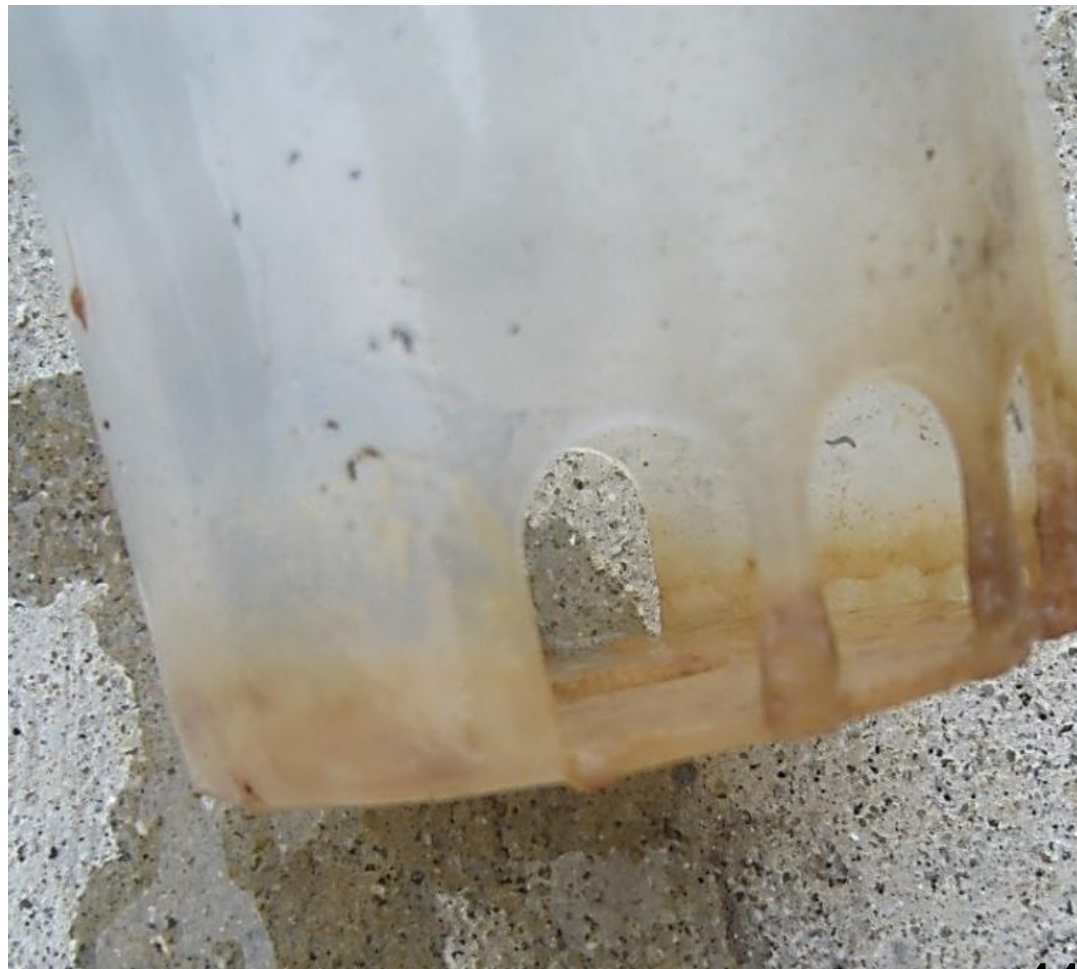
事例40

消毒薬なし

【不適正】

早急な対応が求められる「不適正」（ばっ気停止・消毒薬なし・汚泥流出）について**改善**と**報告**をお願い
