# 令和7年度 指定採水員指定講習会

## 法定検査における指摘事例

一般財団法人 福岡県浄化槽協会  
Fukuoka Johkasou Association

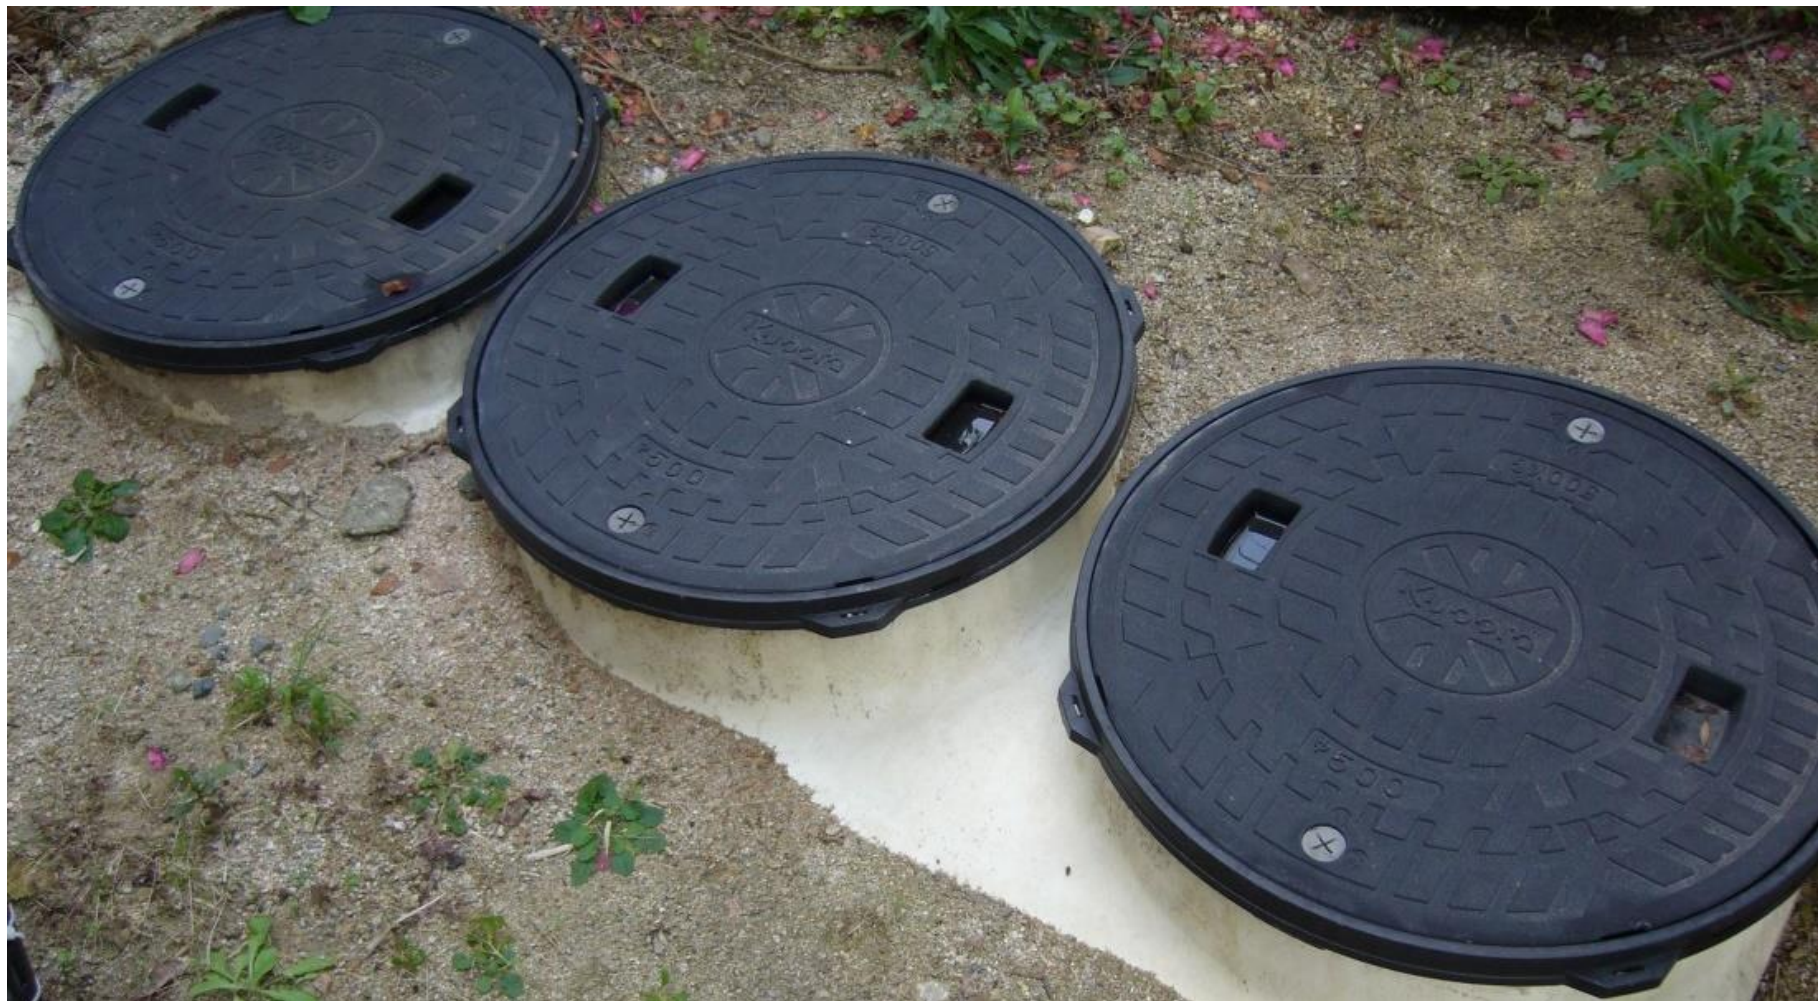
事例  
01

上部コンクリートスラブの未打設

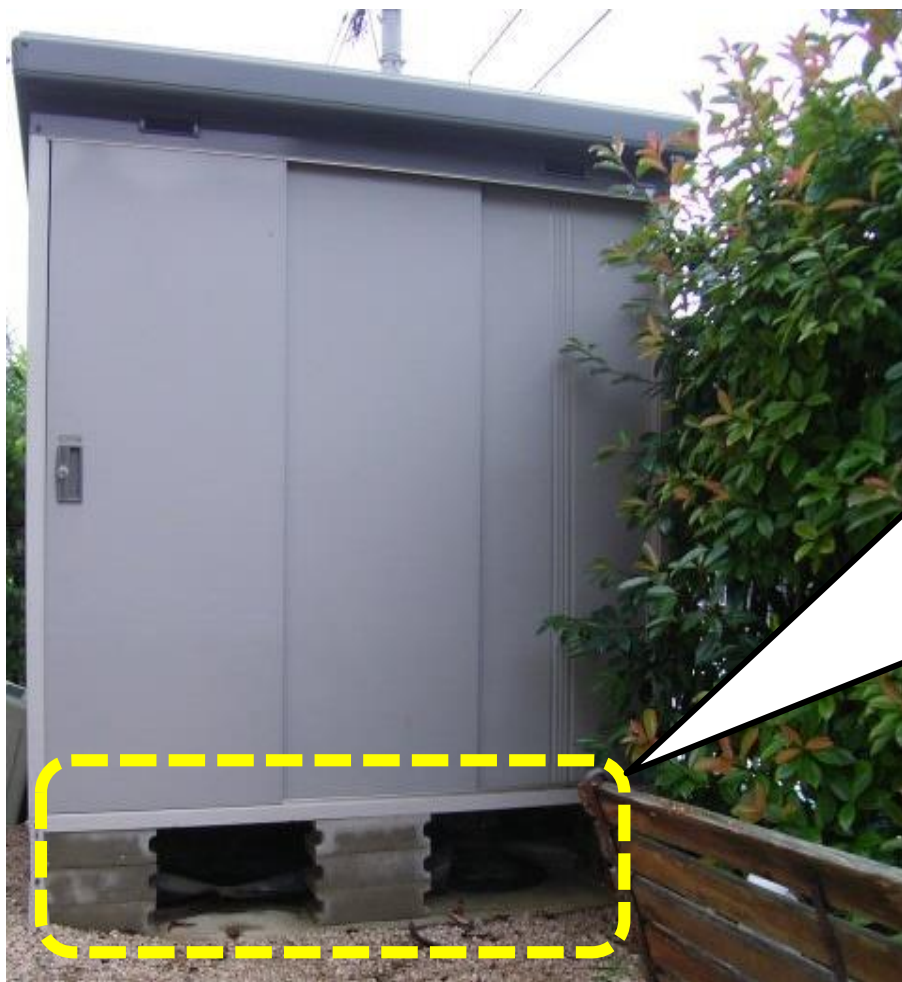
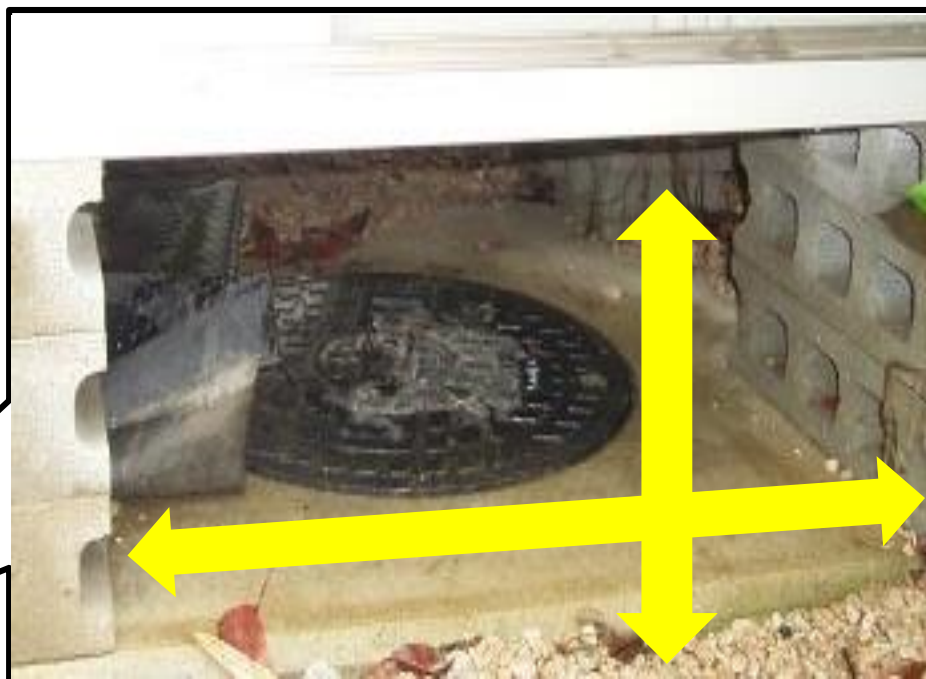
事例  
02

浄化槽上部に倉庫設置（作業空間狭小）

【不適正】

作業空間狭い

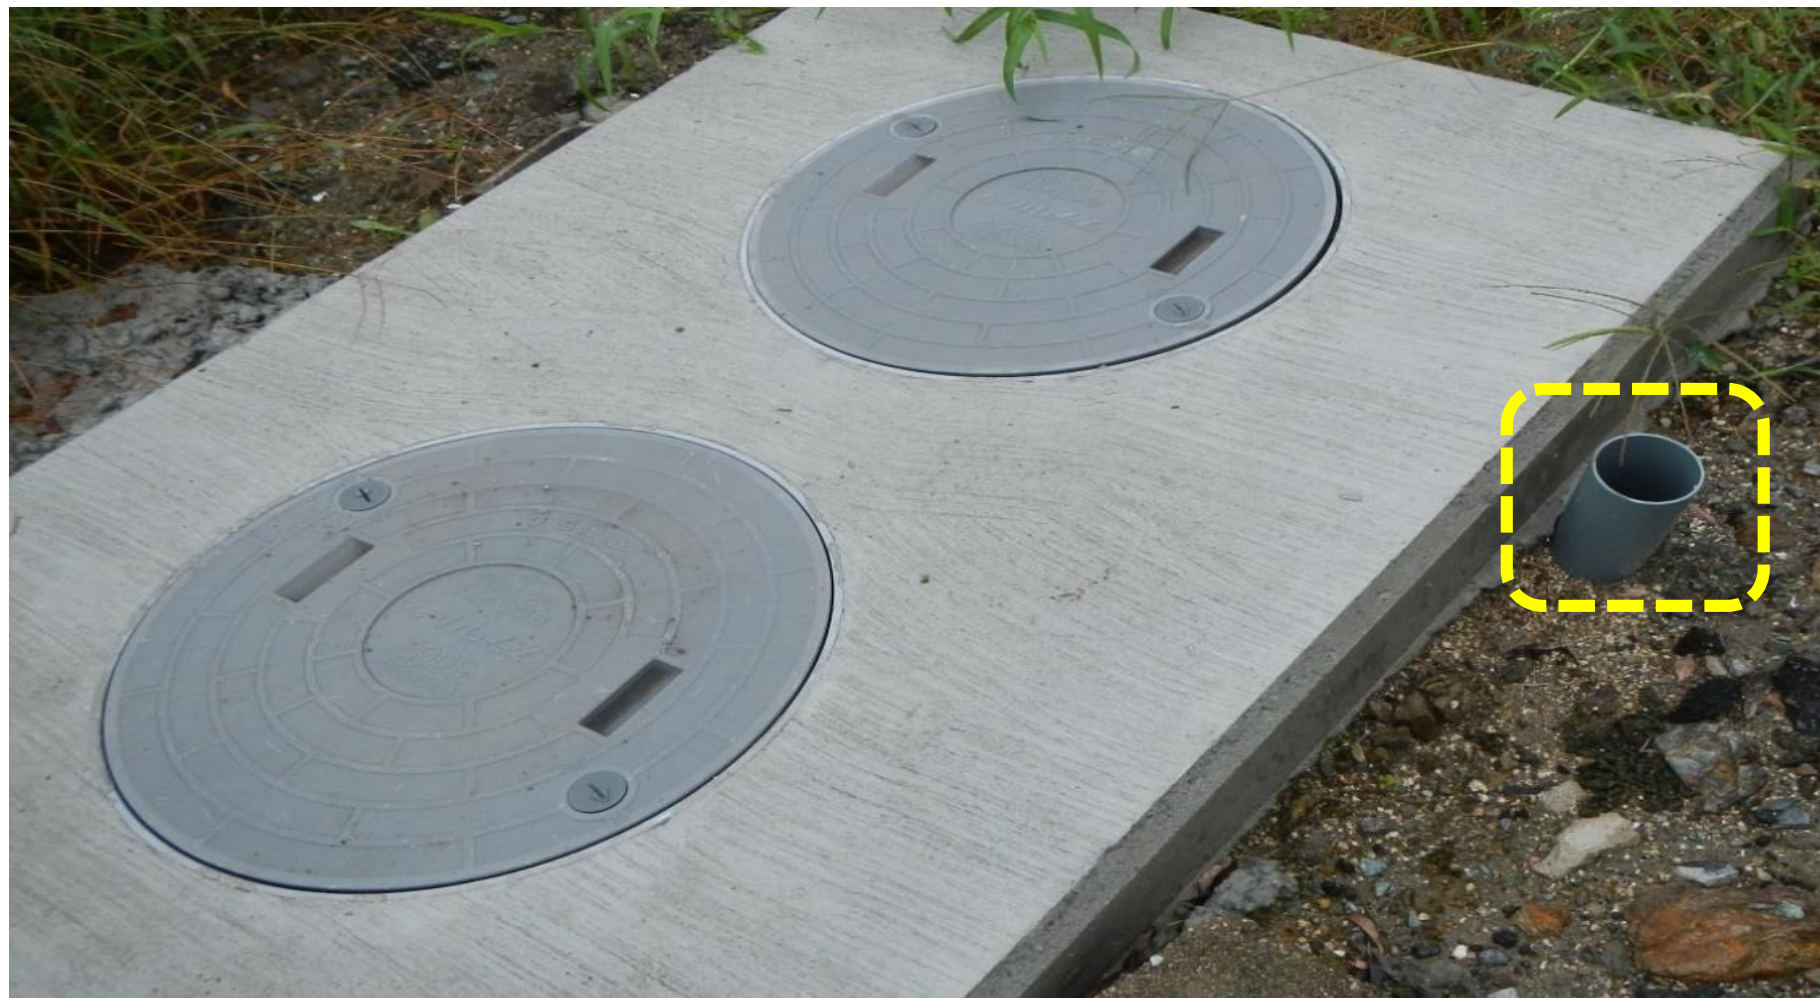
事例  
03

臭突の立ち上げ管の蓋 未設置

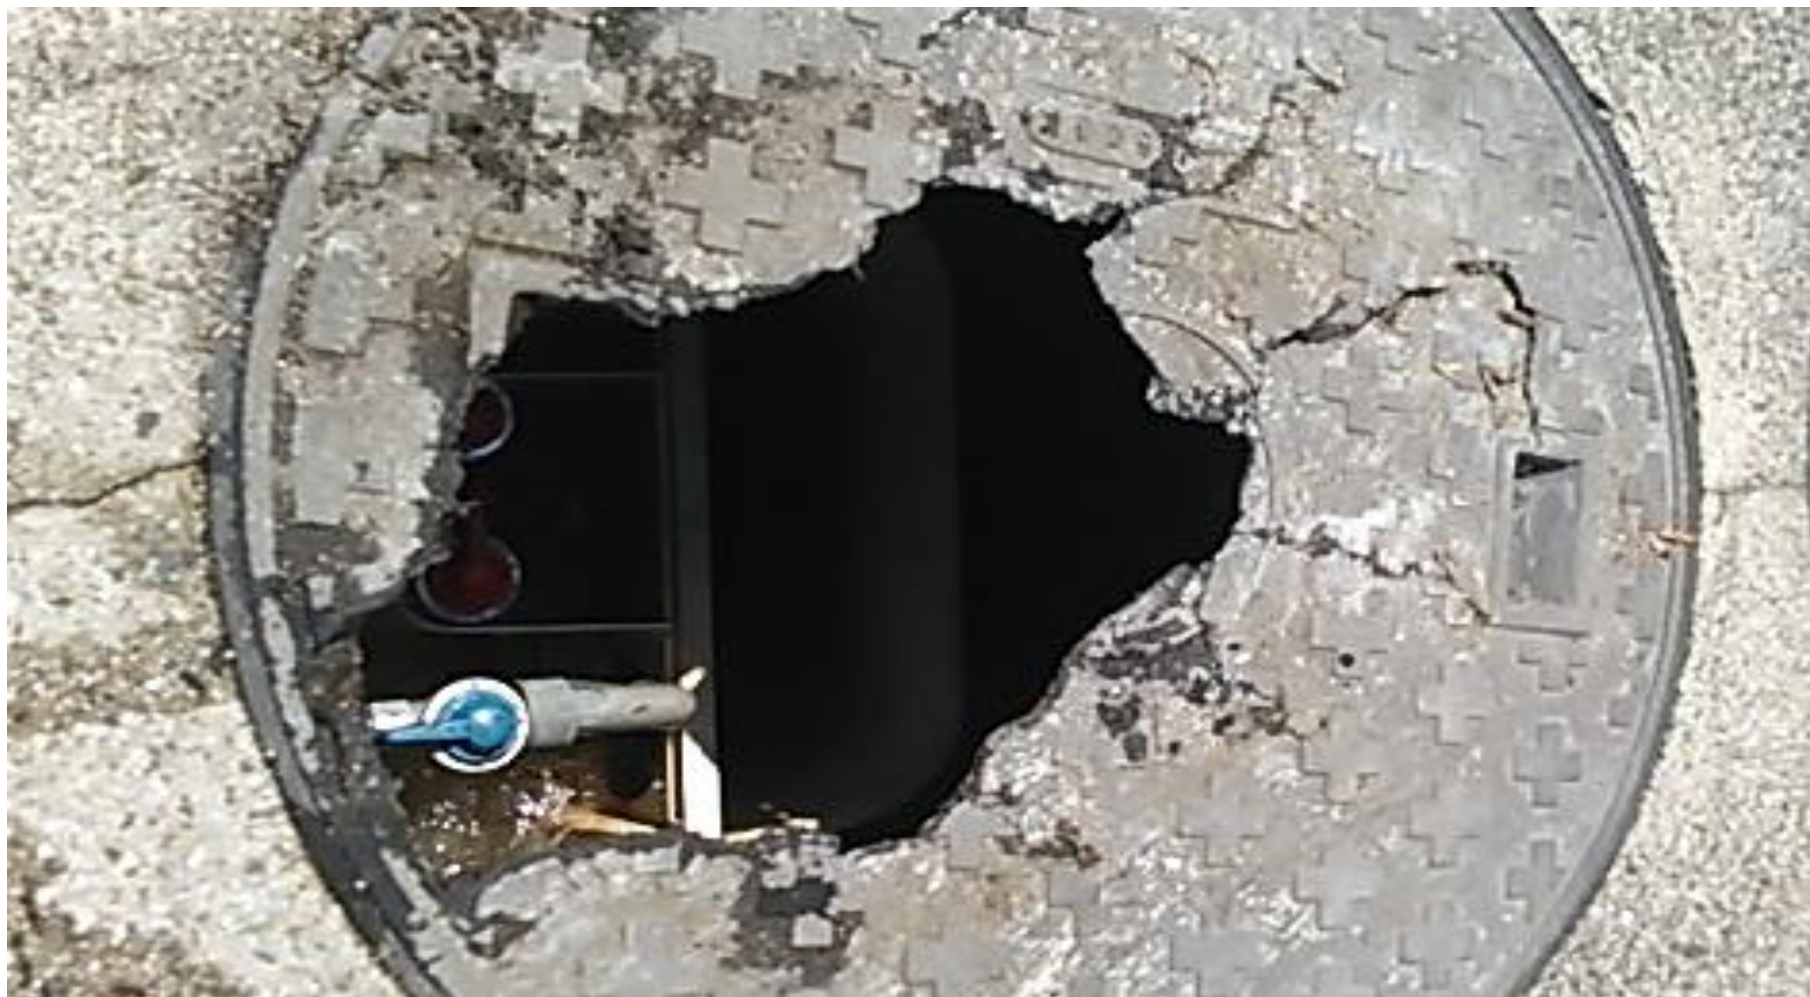
事例  
04

マンホール蓋の破損

【不適正】

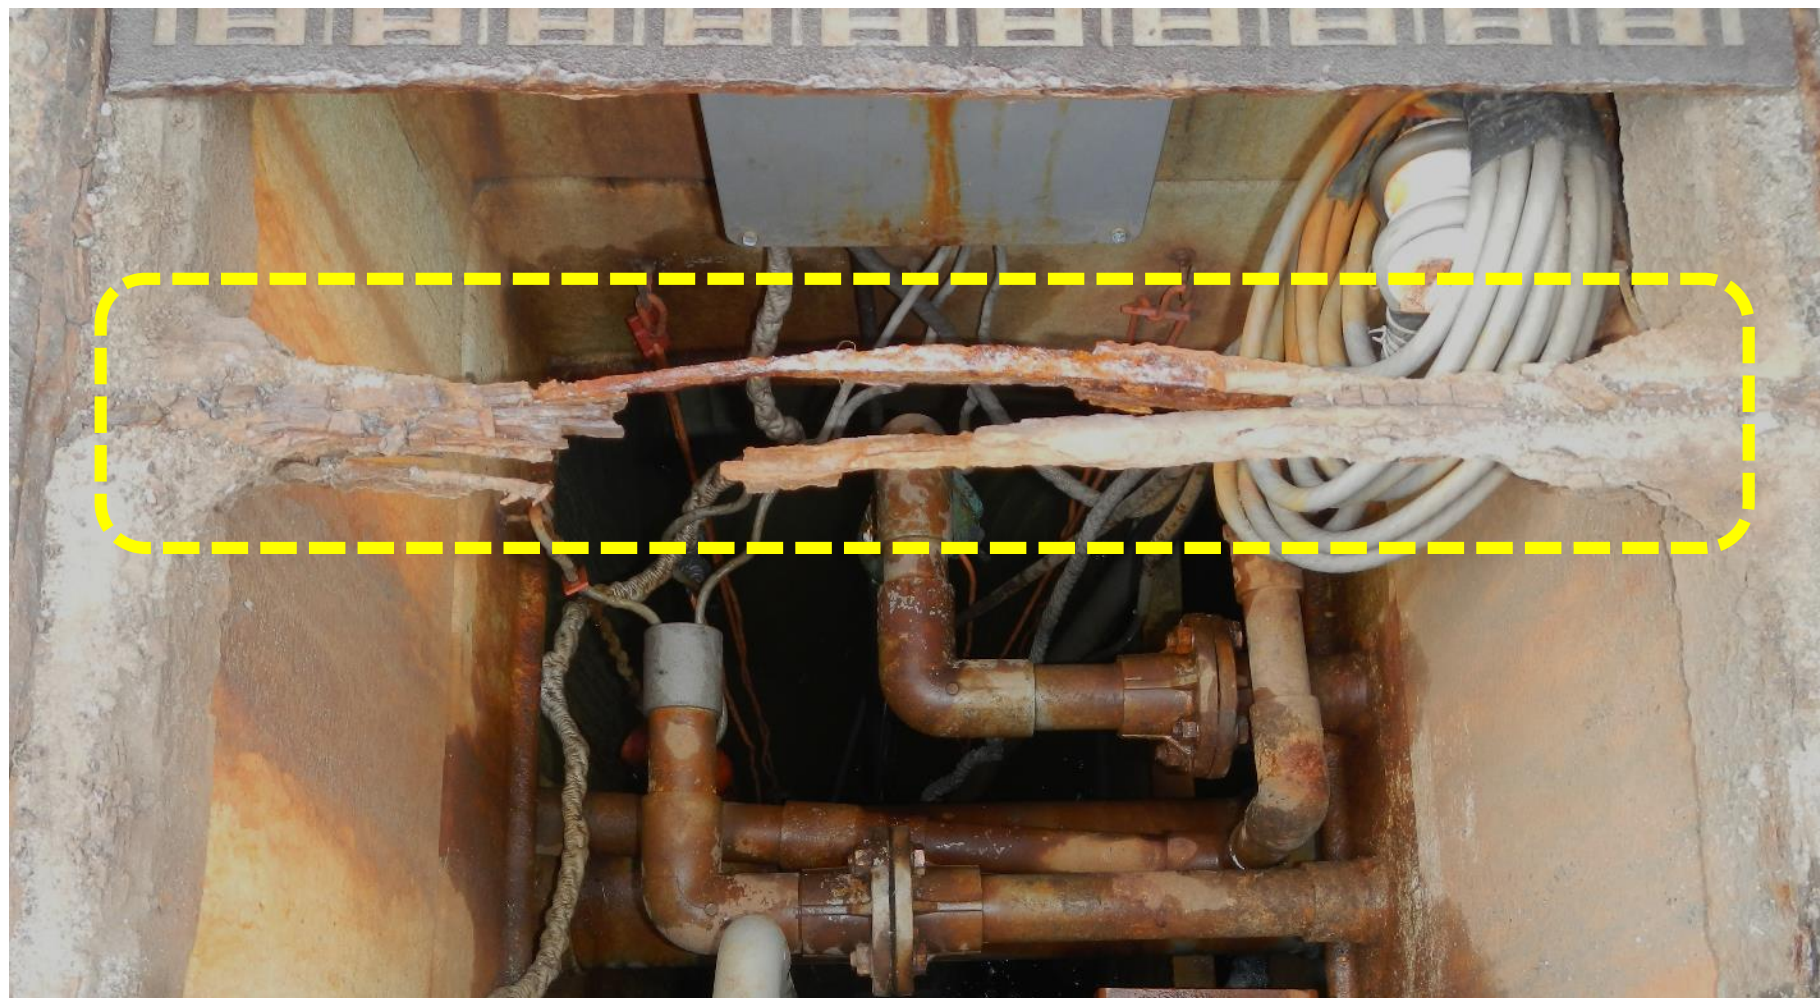
事例  
05

鋼板マンホール蓋の受枠の腐食・破損

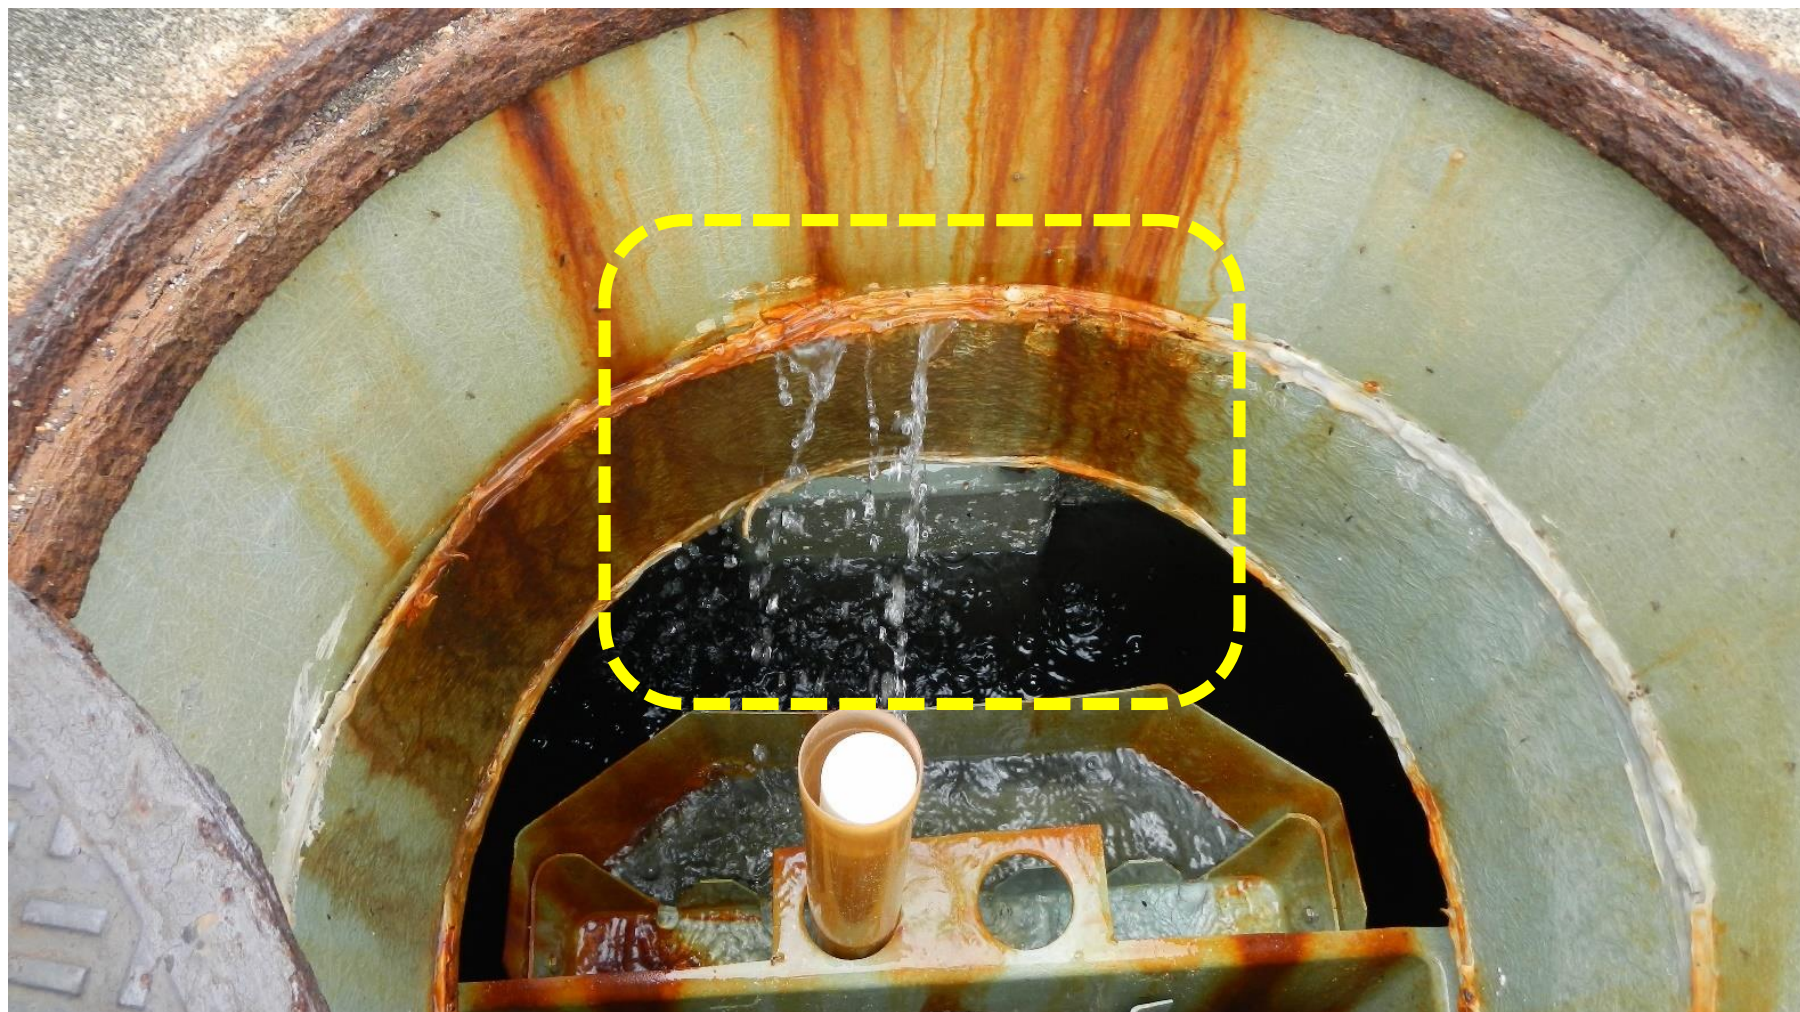
事例  
06

嵩上げの継ぎ目部分から不明水流入

【不適正】

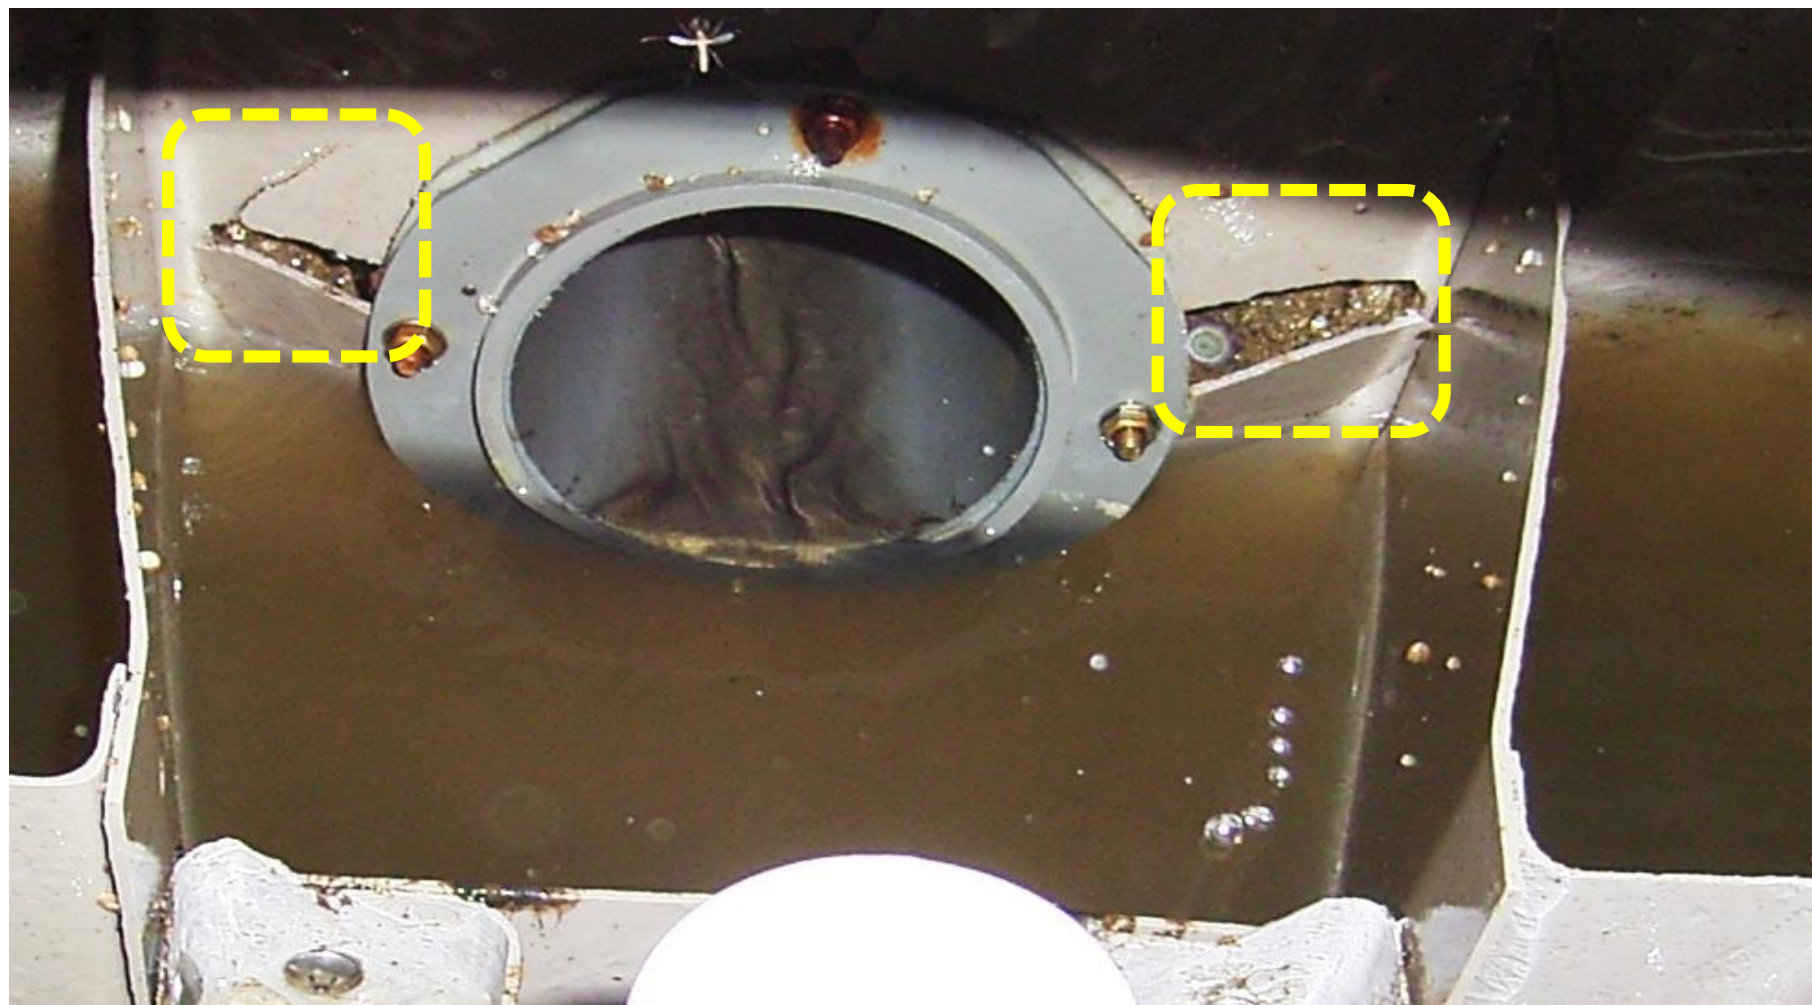
事例  
07

槽本体の破損（放流口付近）

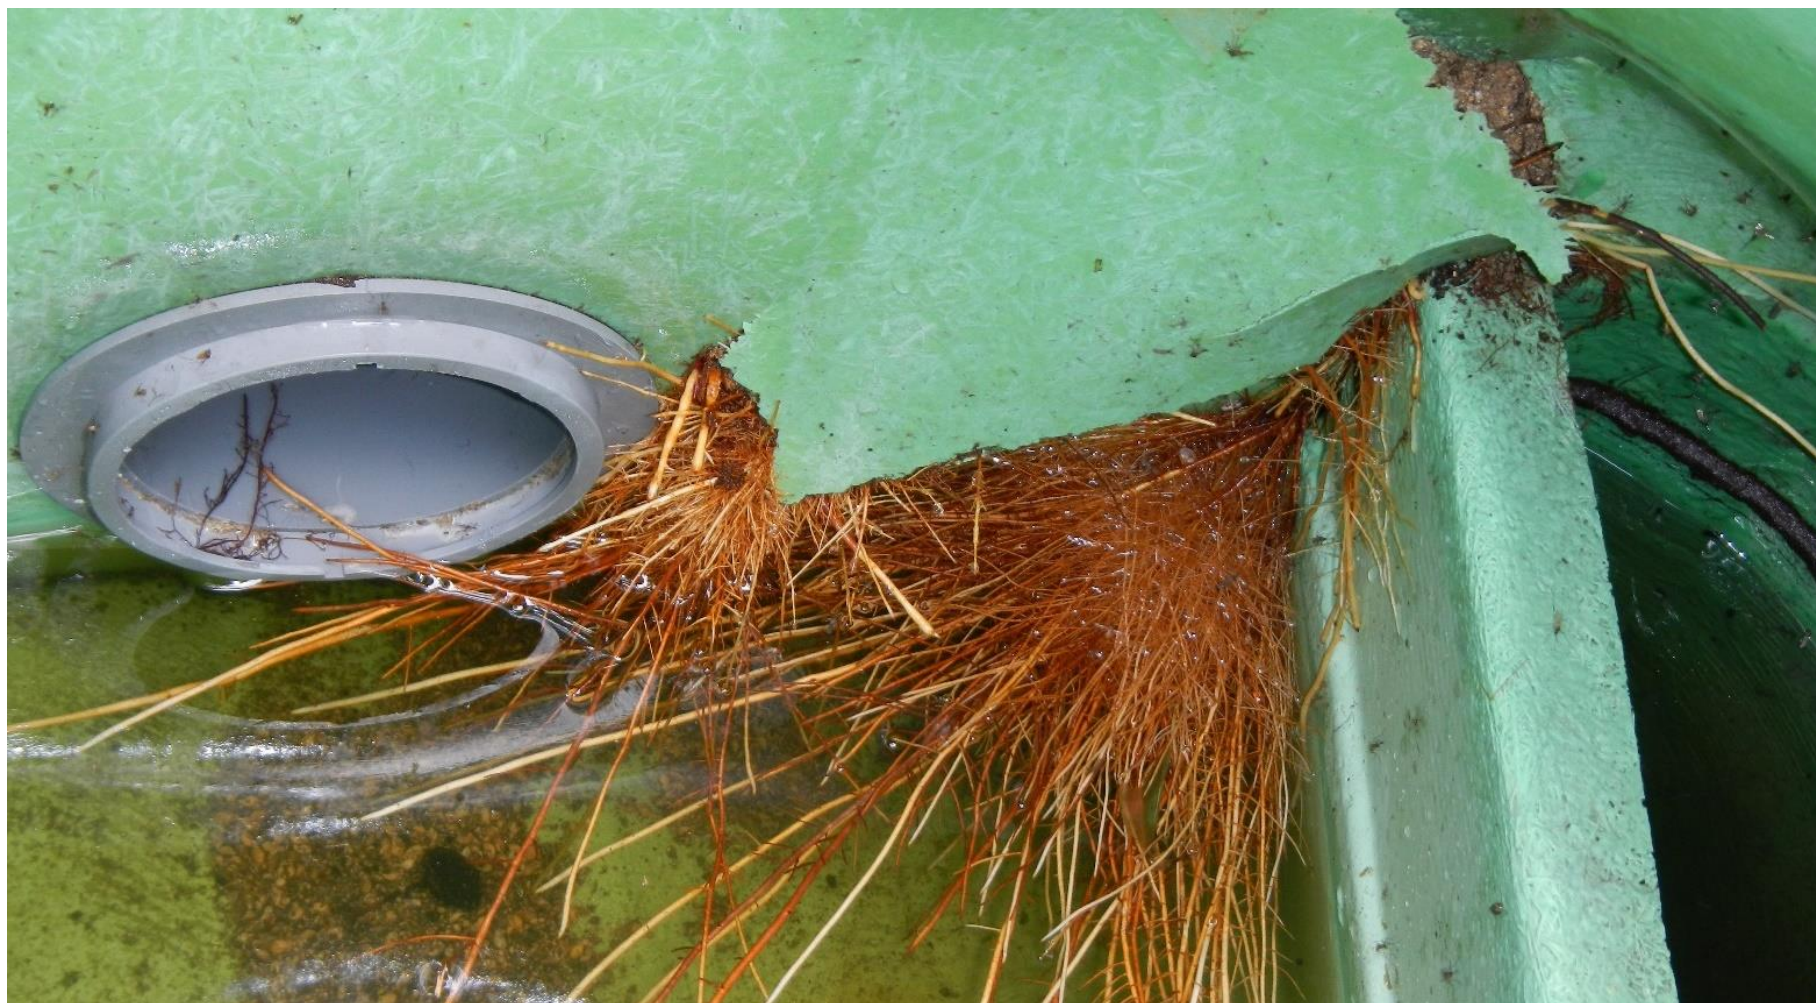
事例  
08

木の根の侵入による槽本体の破損（放流口付近）

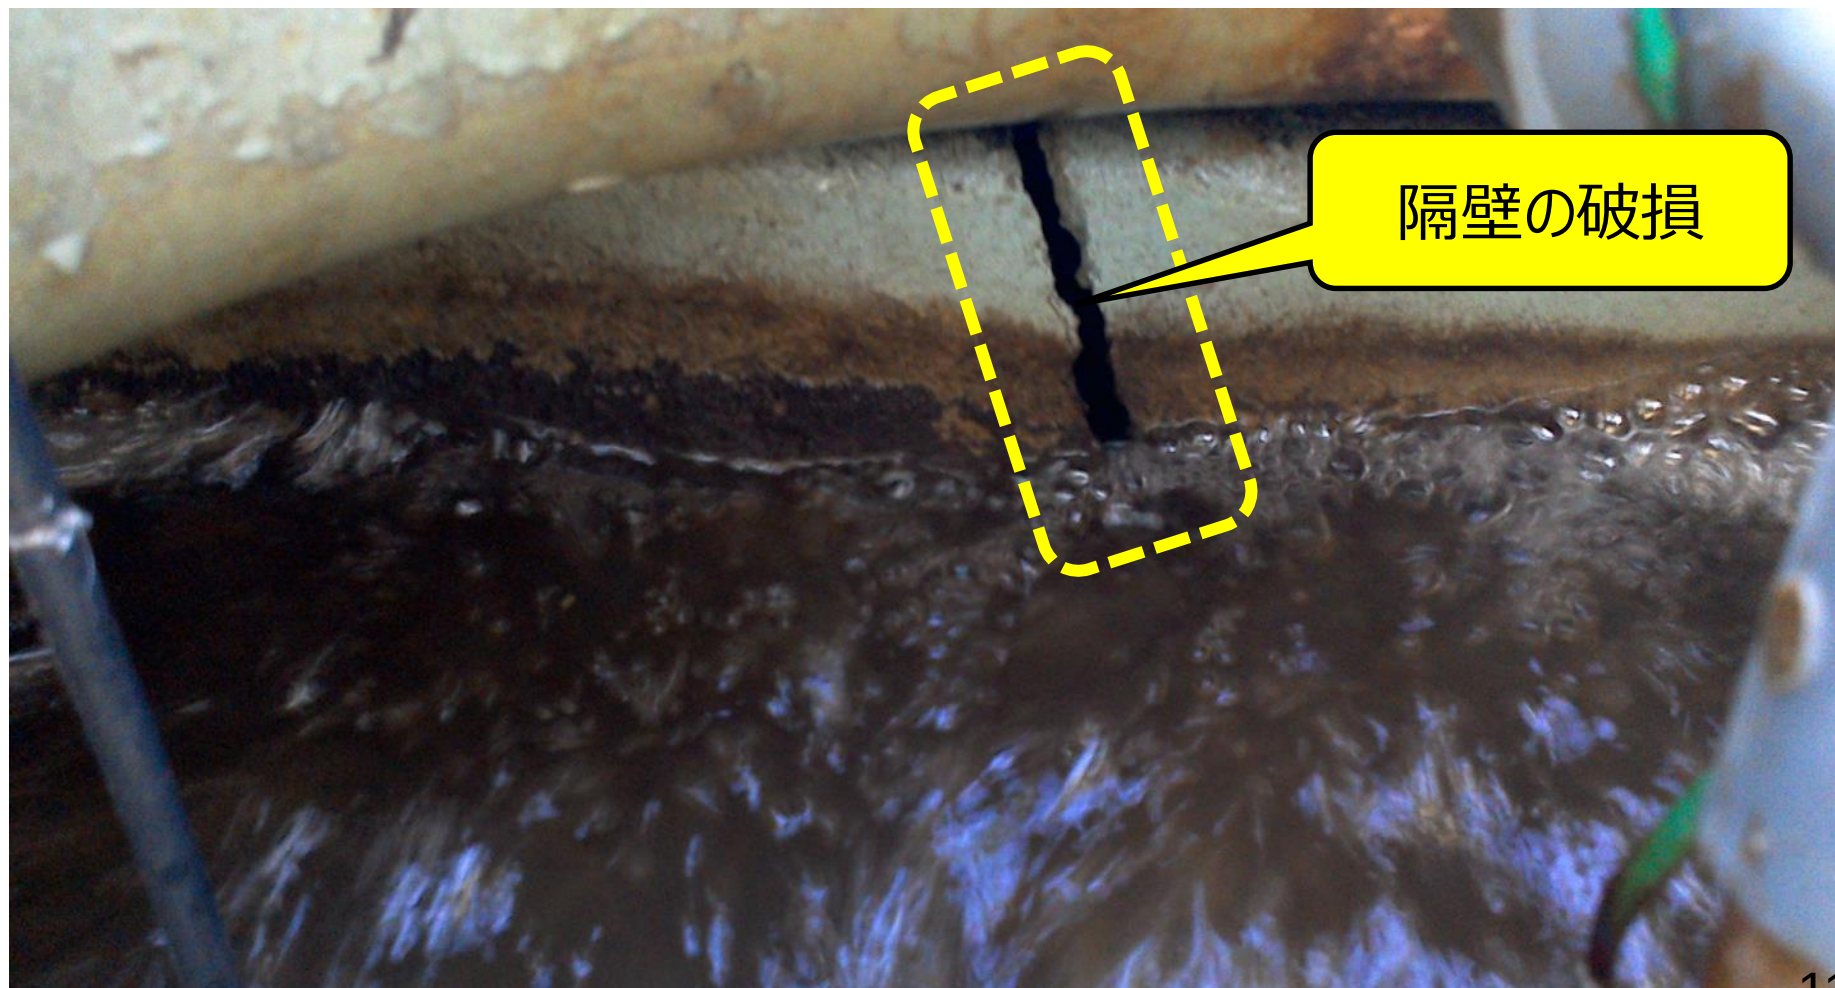
事例  
09

隔壁の亀裂（ばっ気槽と沈殿槽の間）

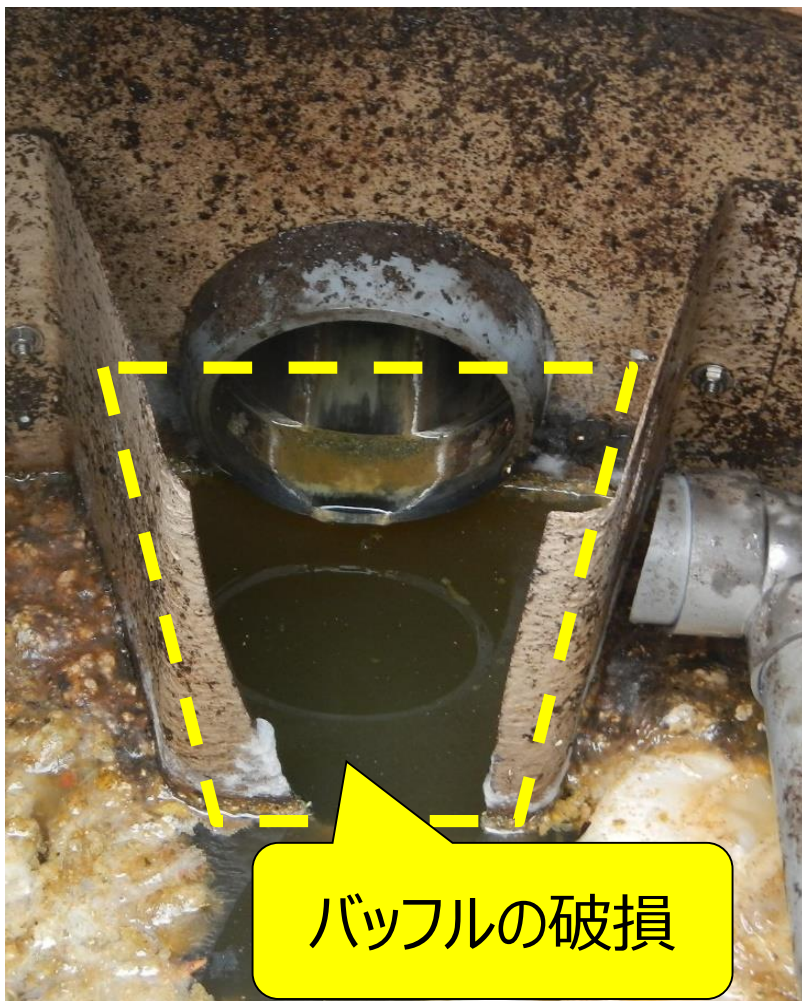
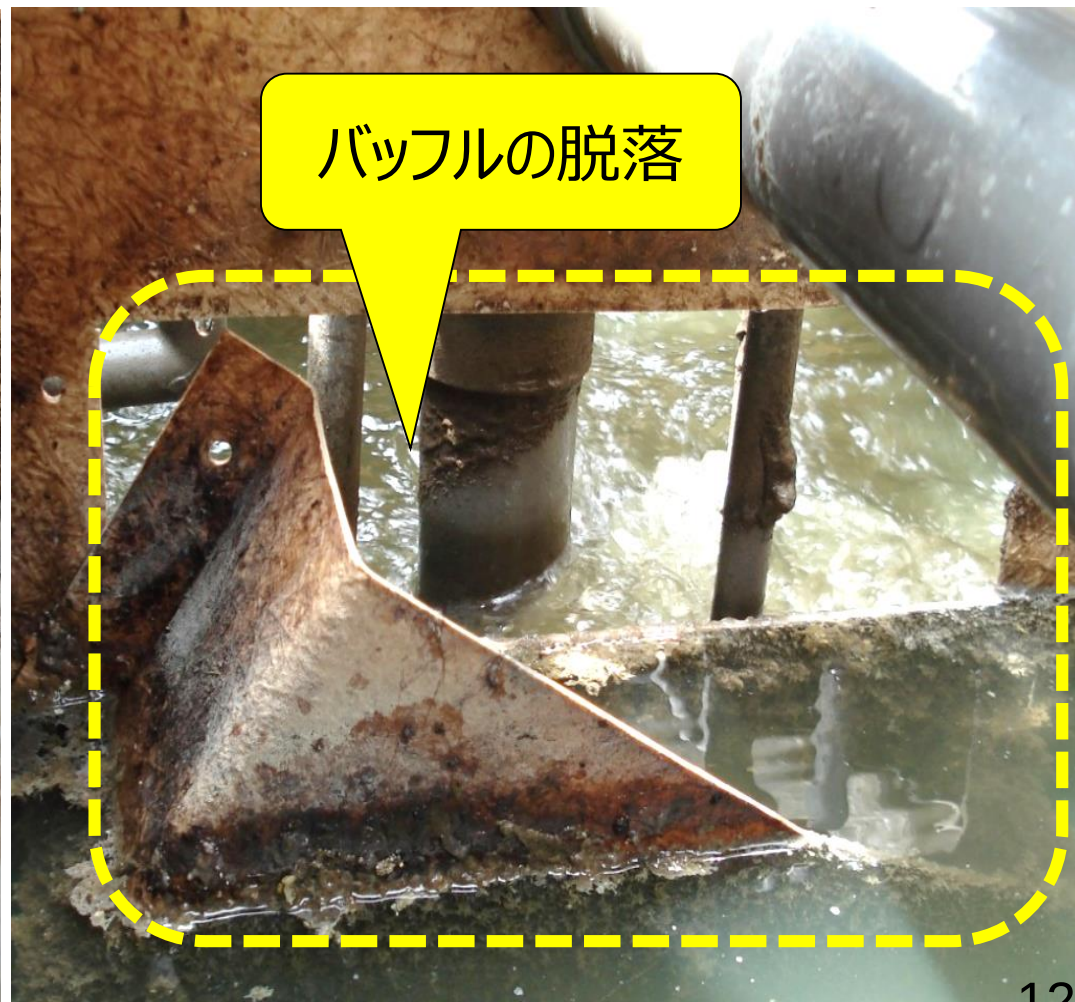
事例  
10

流入・移流口バップルの破損・脱落

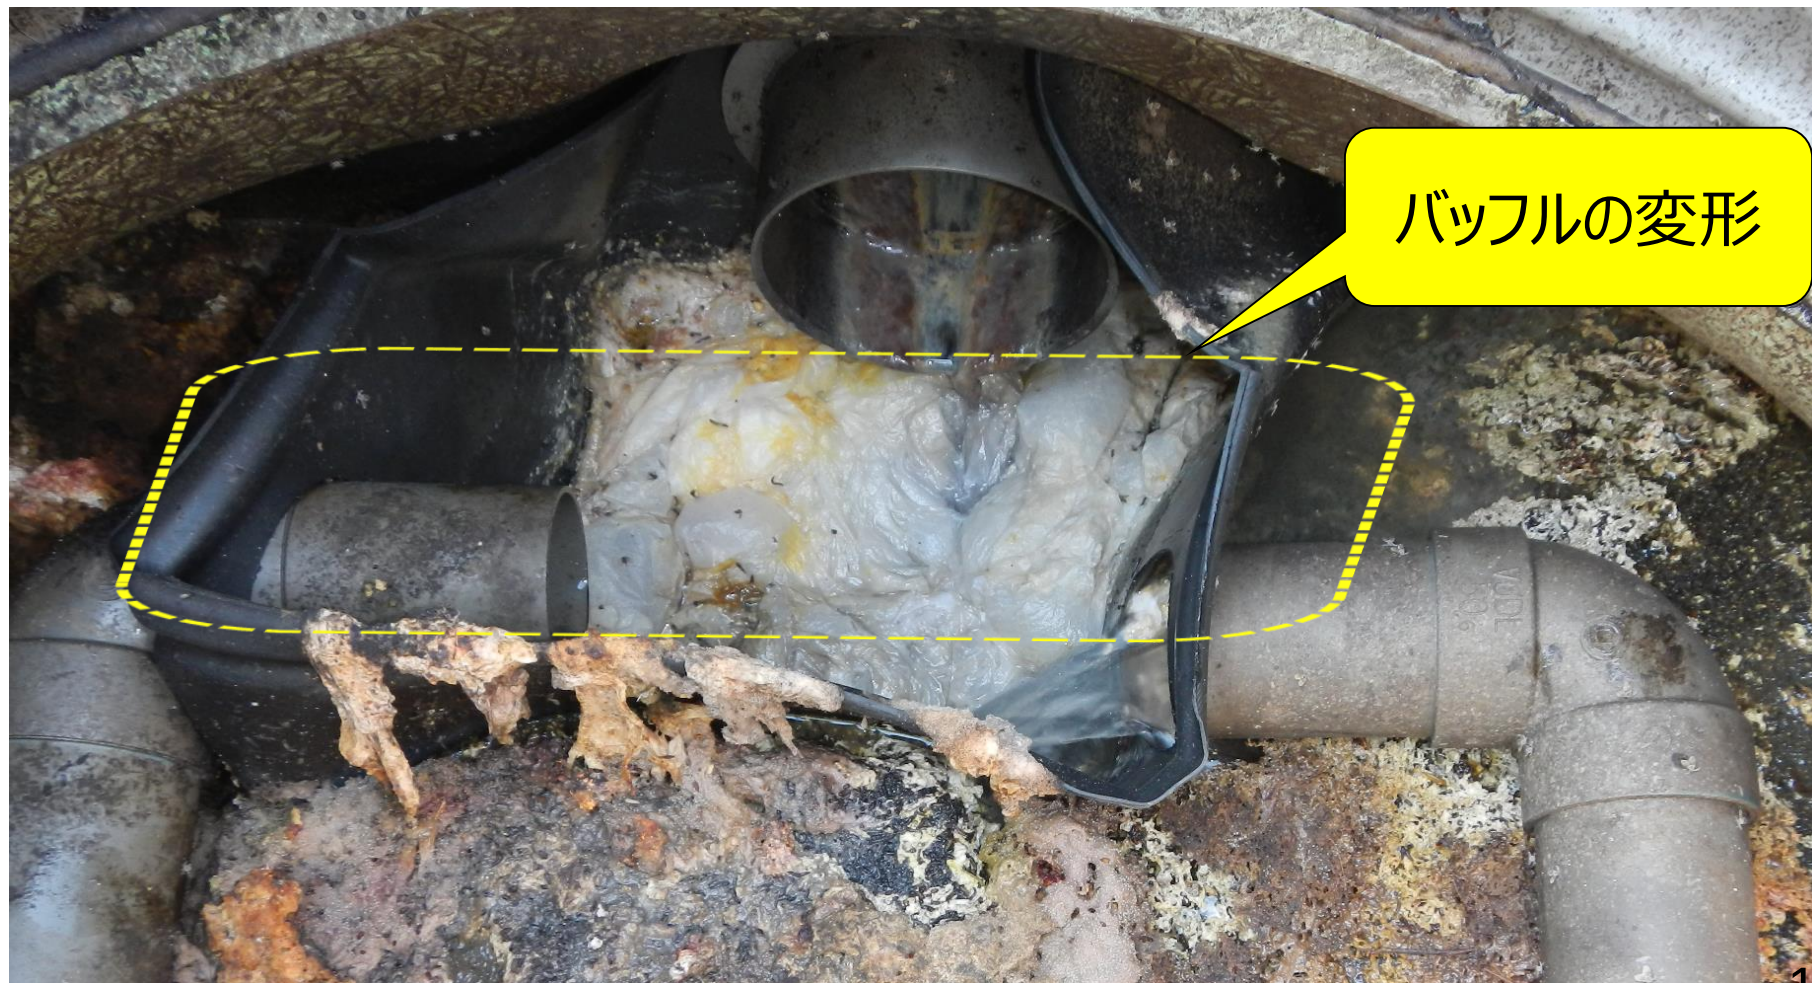
事例  
11

流入バップルの変形（過剰な汚泥堆積によるもの）

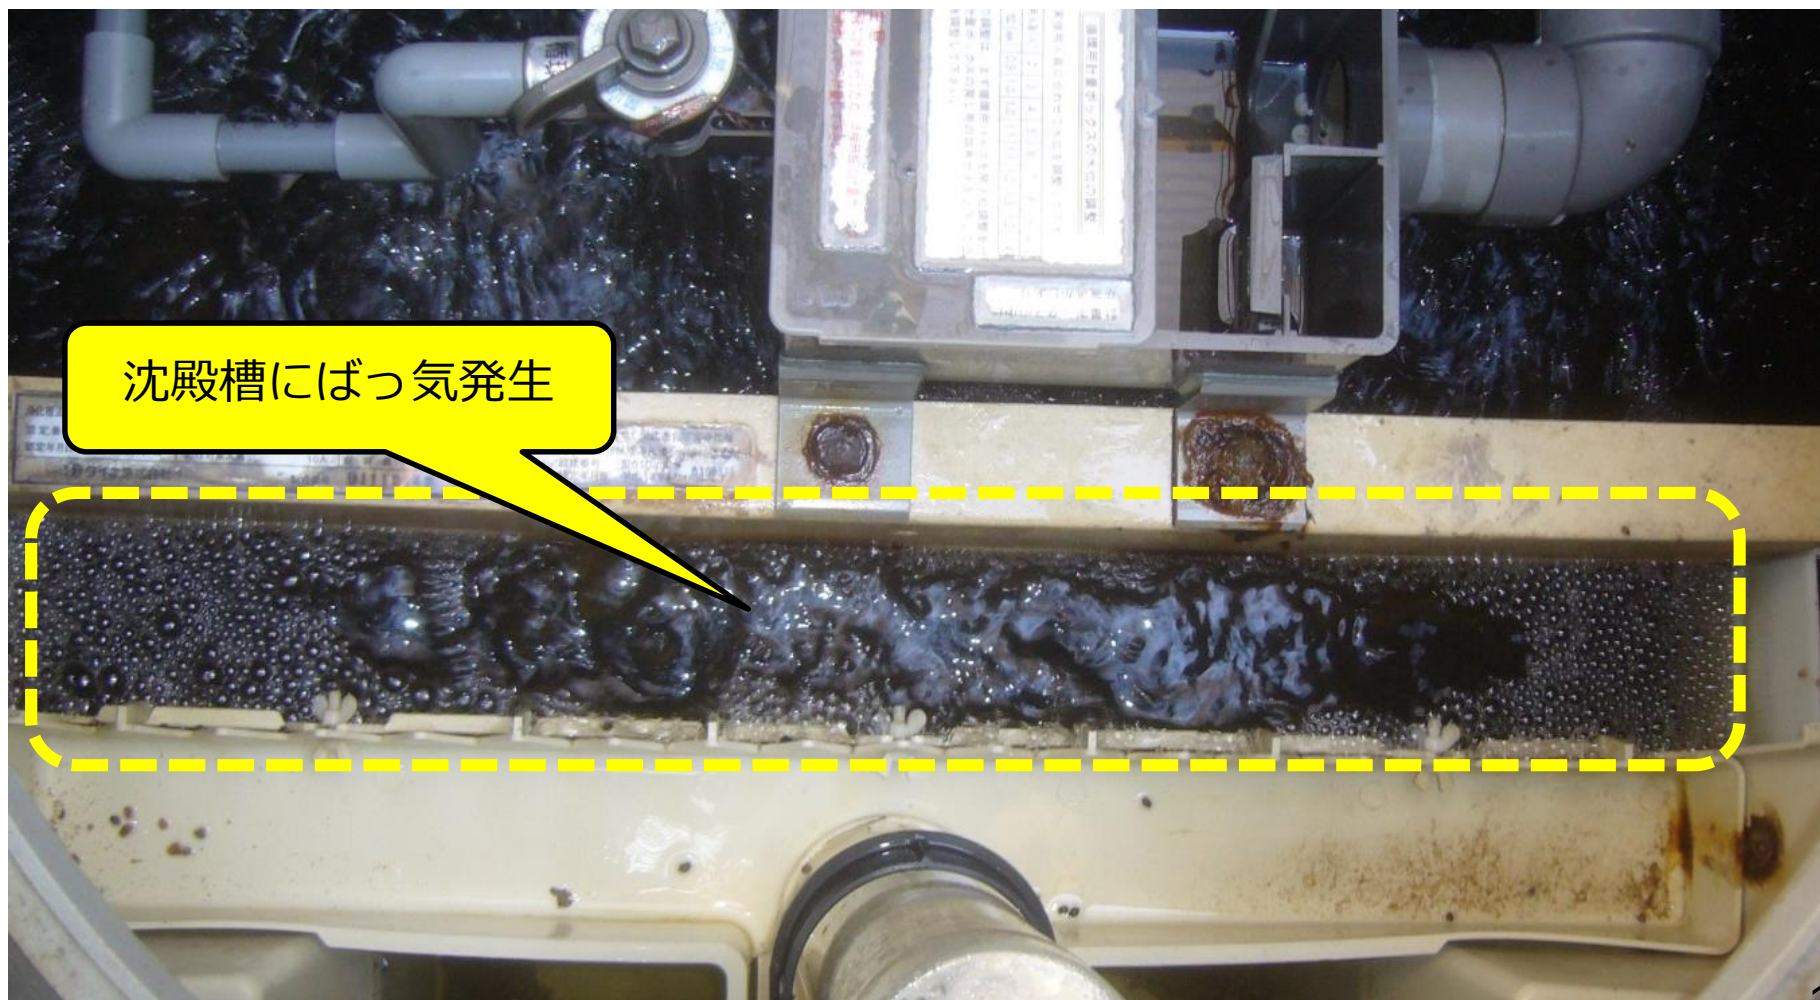
事例  
12

沈殿槽にばっ気発生

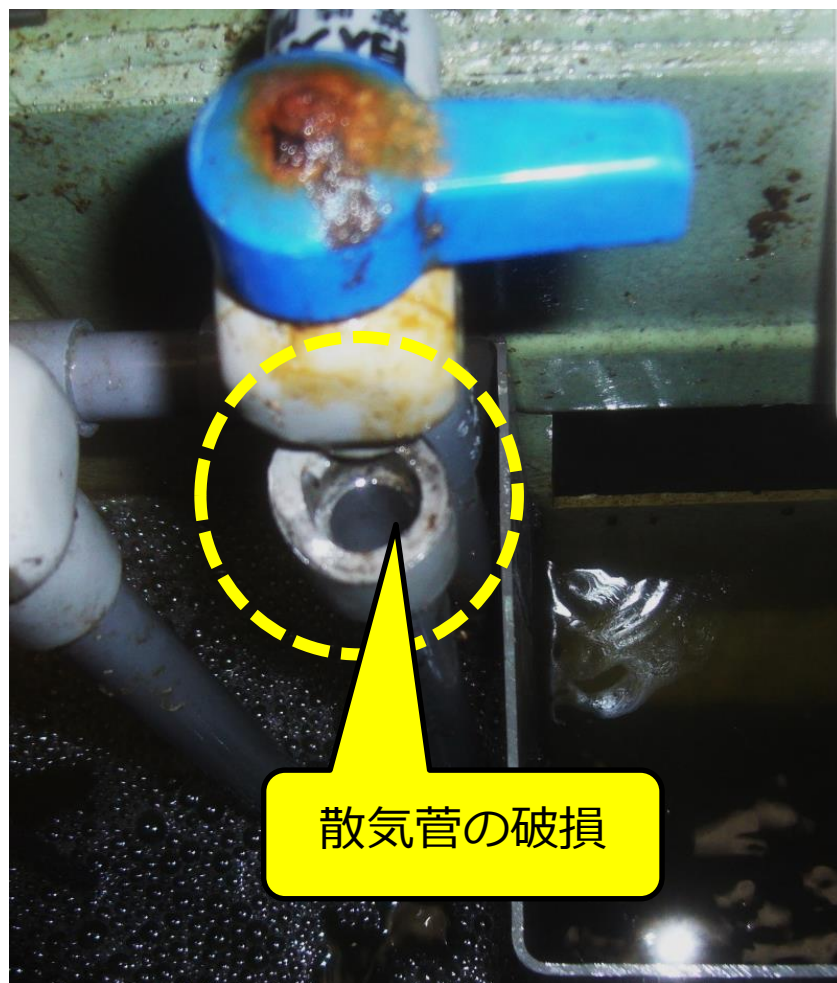
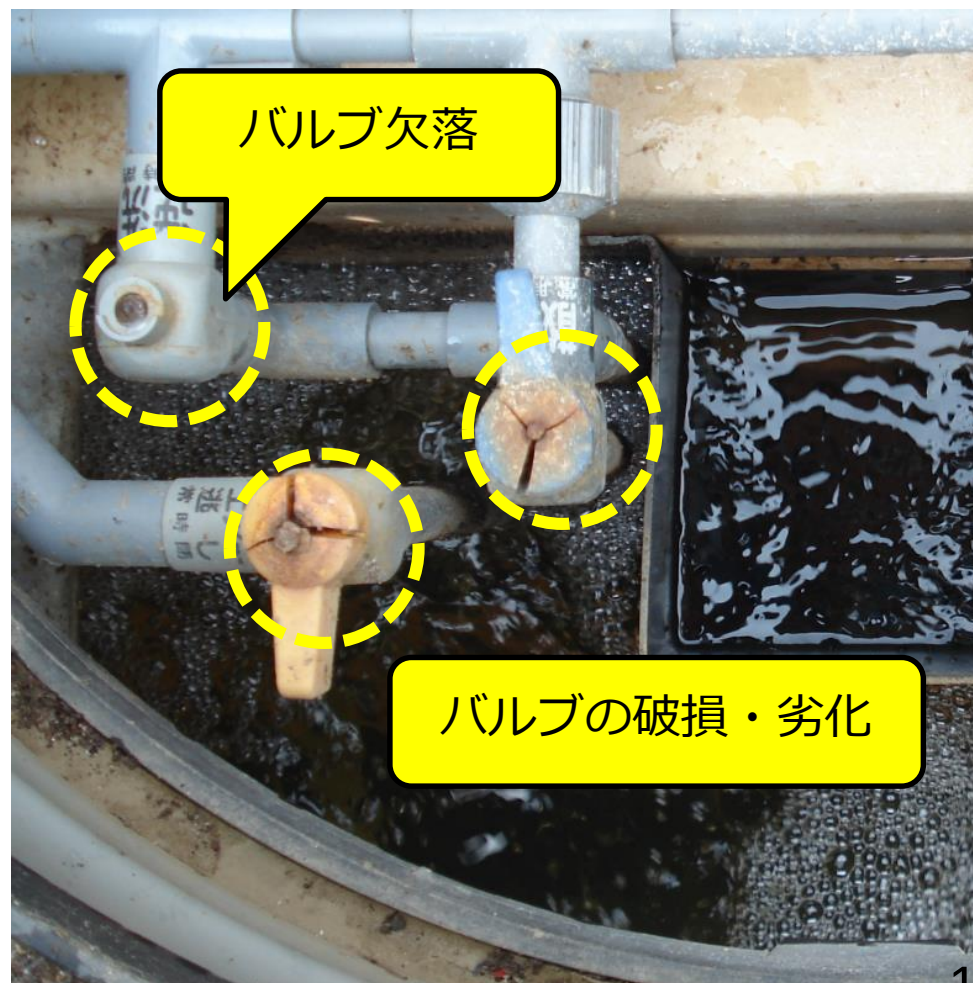
事例  
13

空気配管の破損、バルブの欠落・破損・劣化
