# 令和7年度 指定採水員指定講習会

## 法定検査における指摘事例

一般財団法人 福岡県浄化槽協会  
Fukuoka Johkasou Association

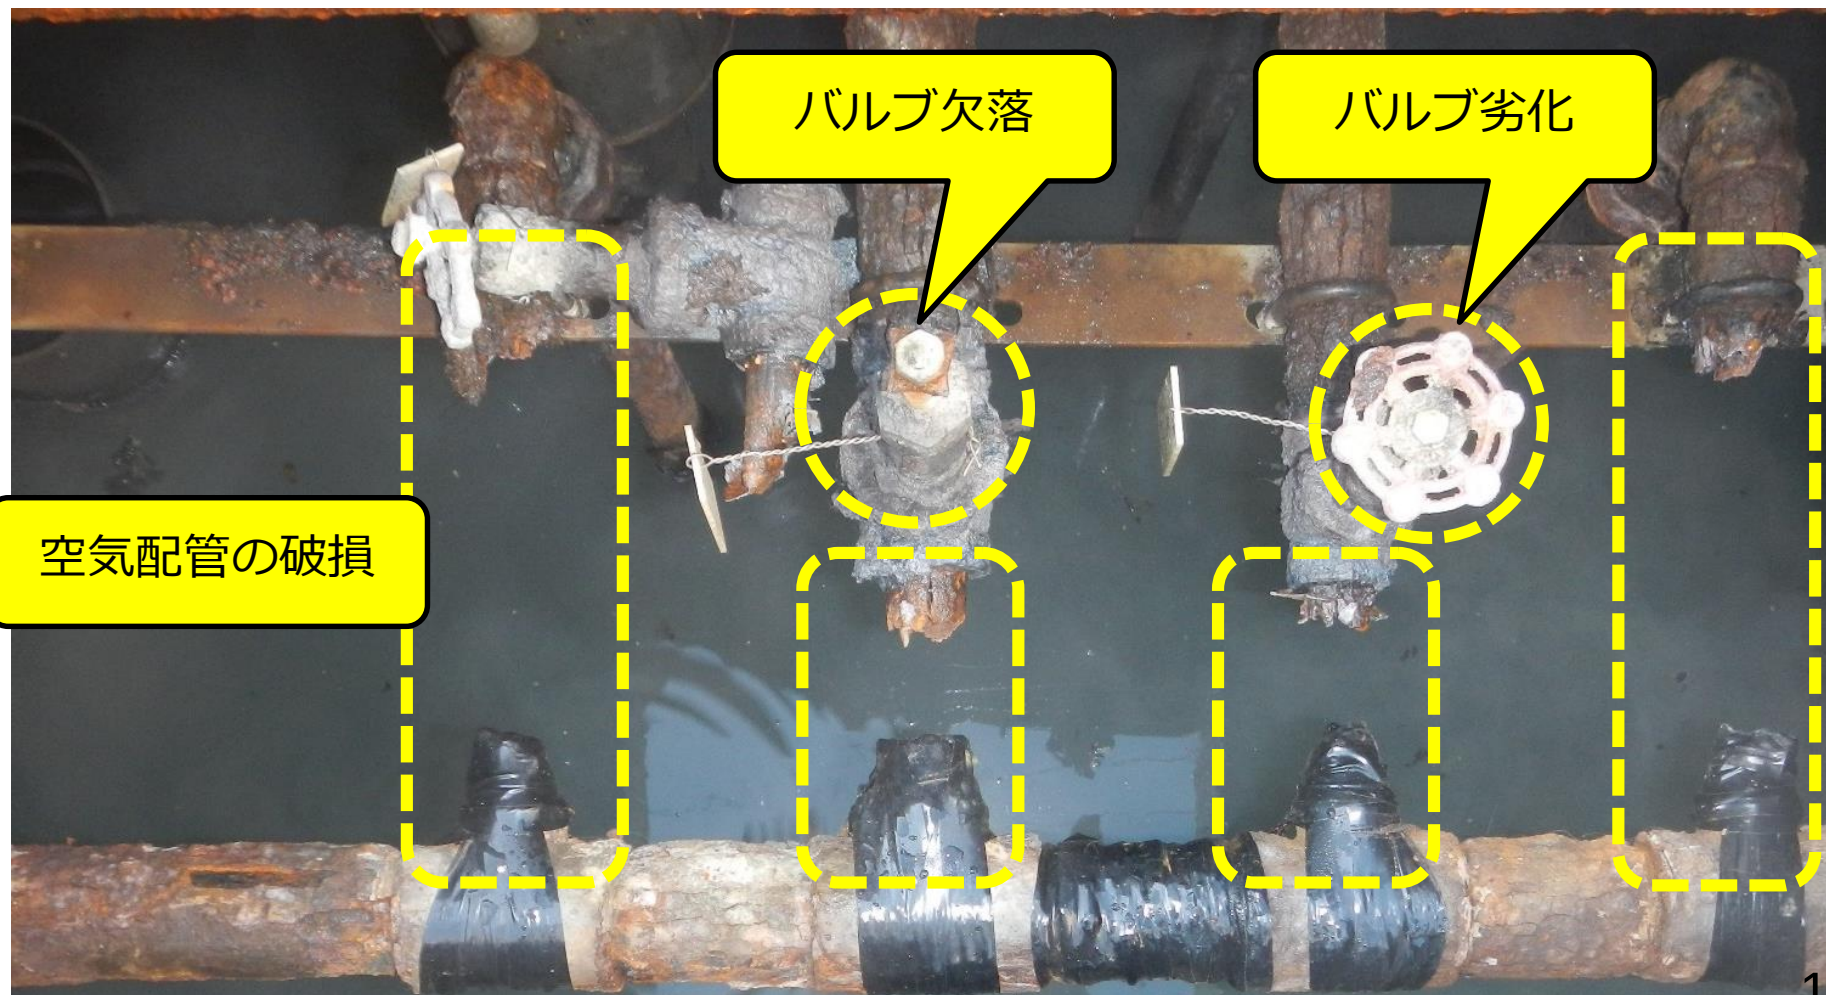
事例  
14

空気配管の破損、バルブの欠落・破損・劣化【不適正】

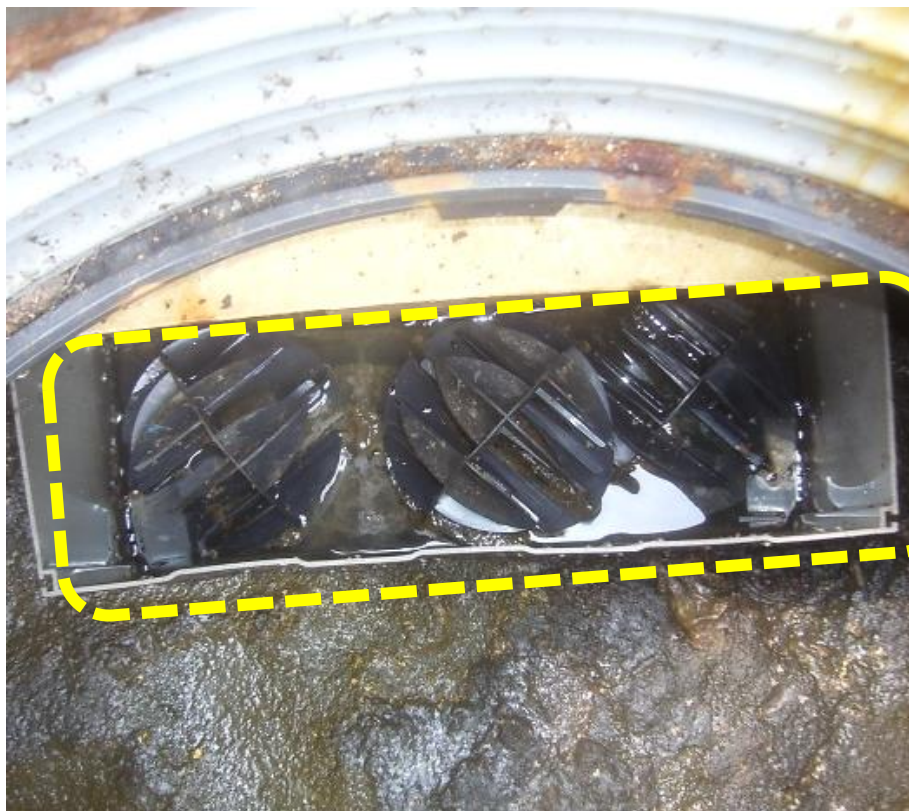
事例  
15

嫌気ろ材の浮上（嫌気ろ床槽）

【不適正】

一部浮上

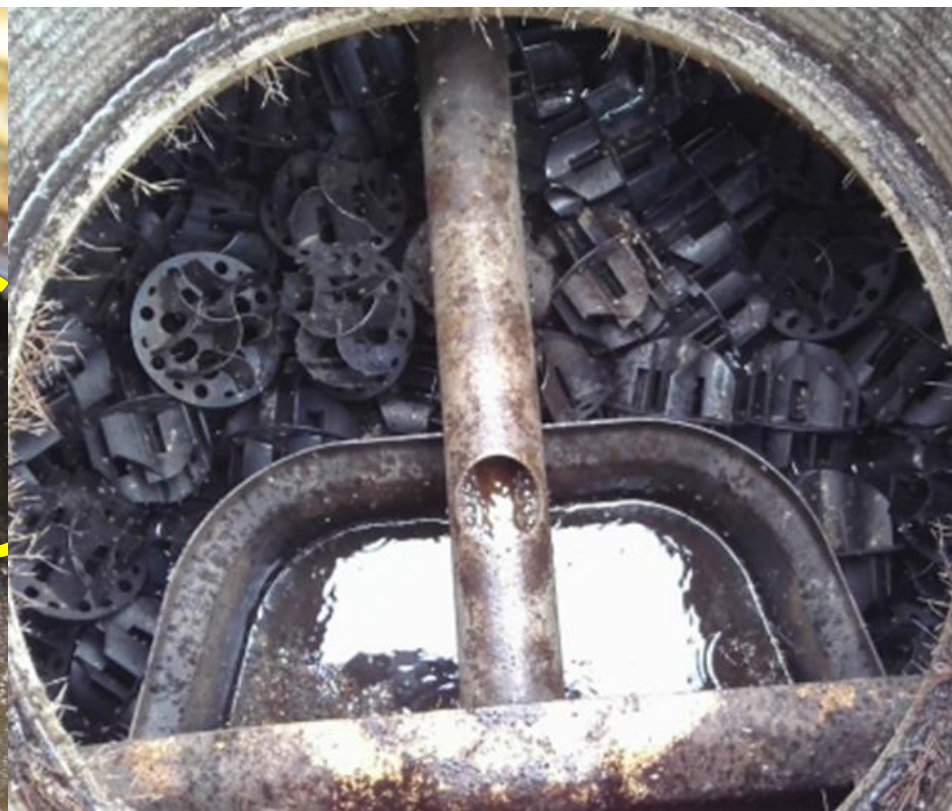
全面浮上

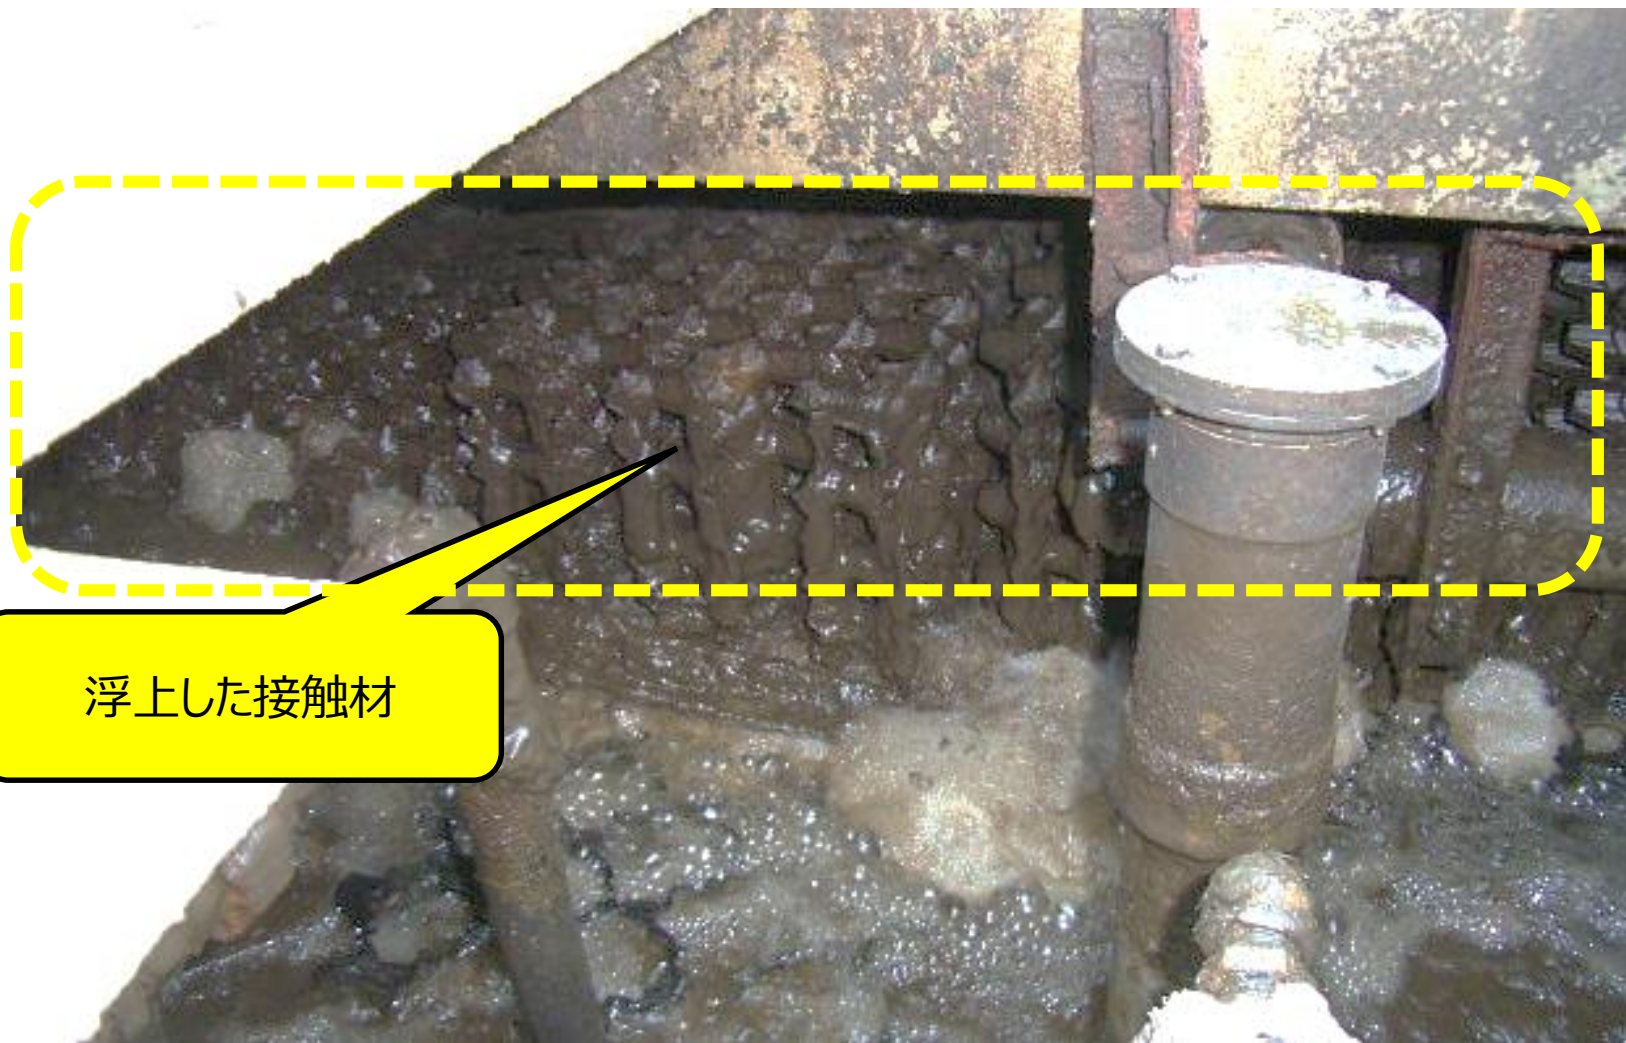
事例  
16

接触材の浮上（接触ばっ気槽）

【不適正】

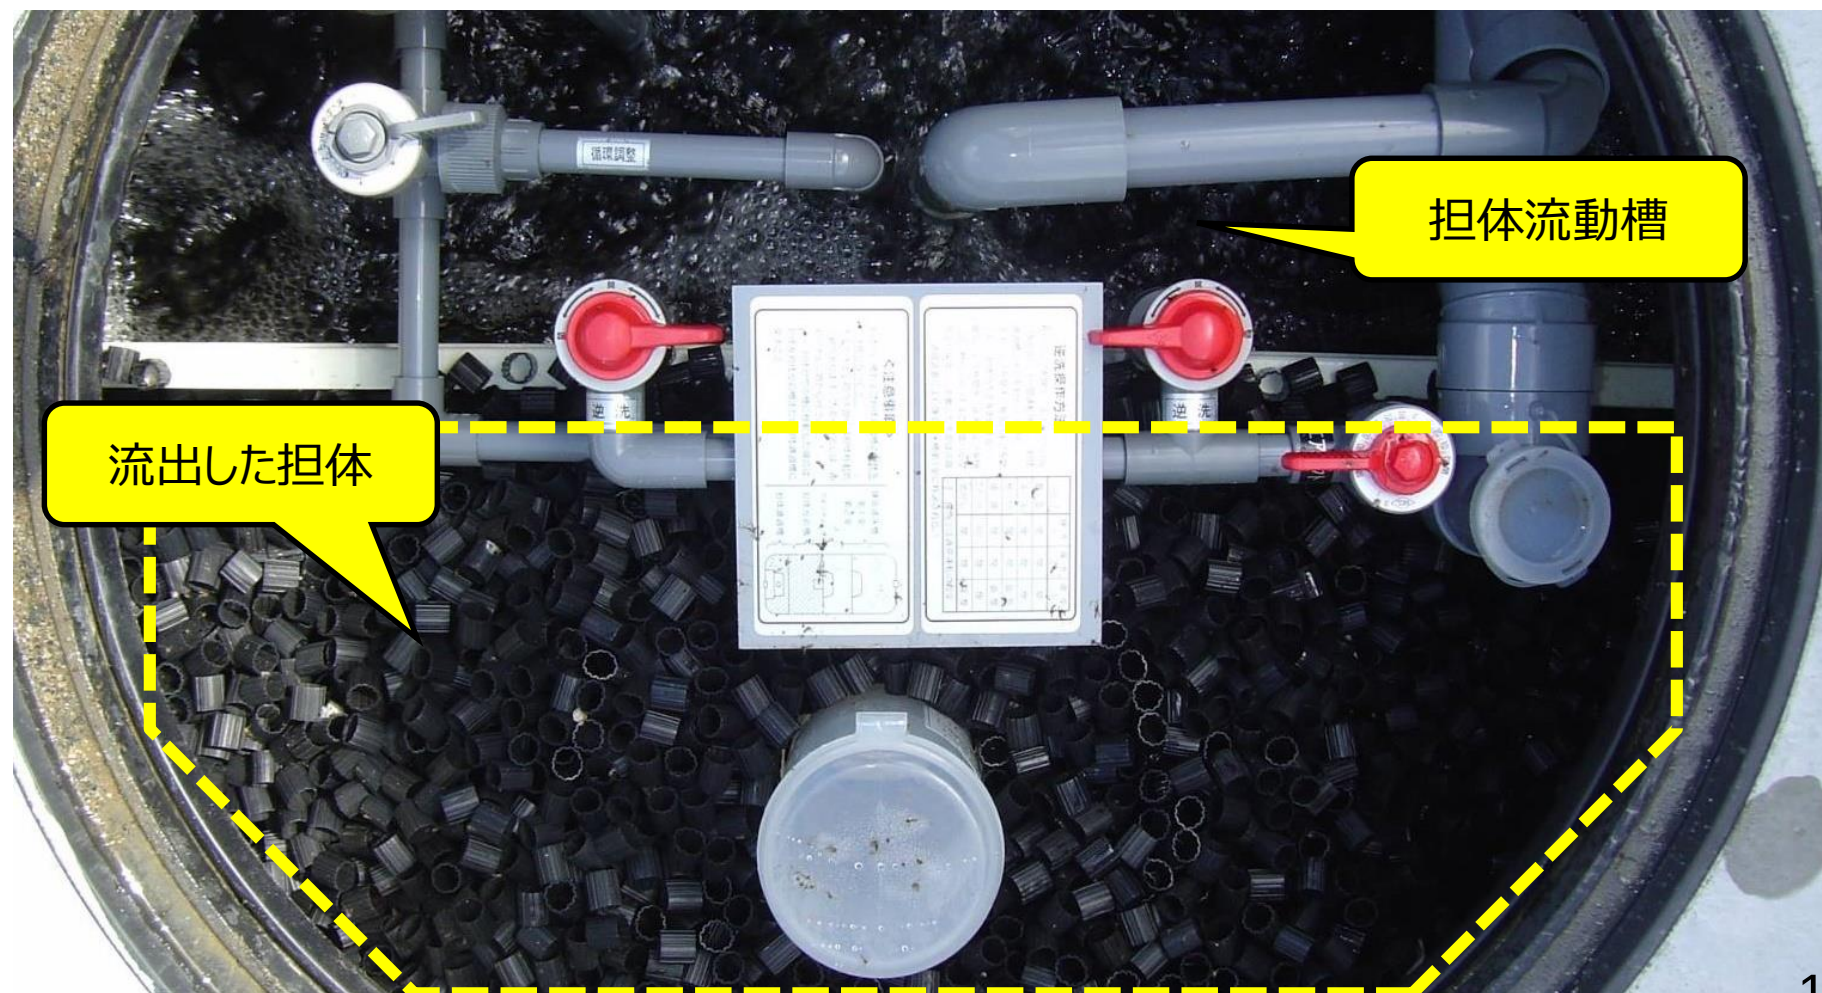
事例  
17

担体の流出（他の単位装置へ流出）

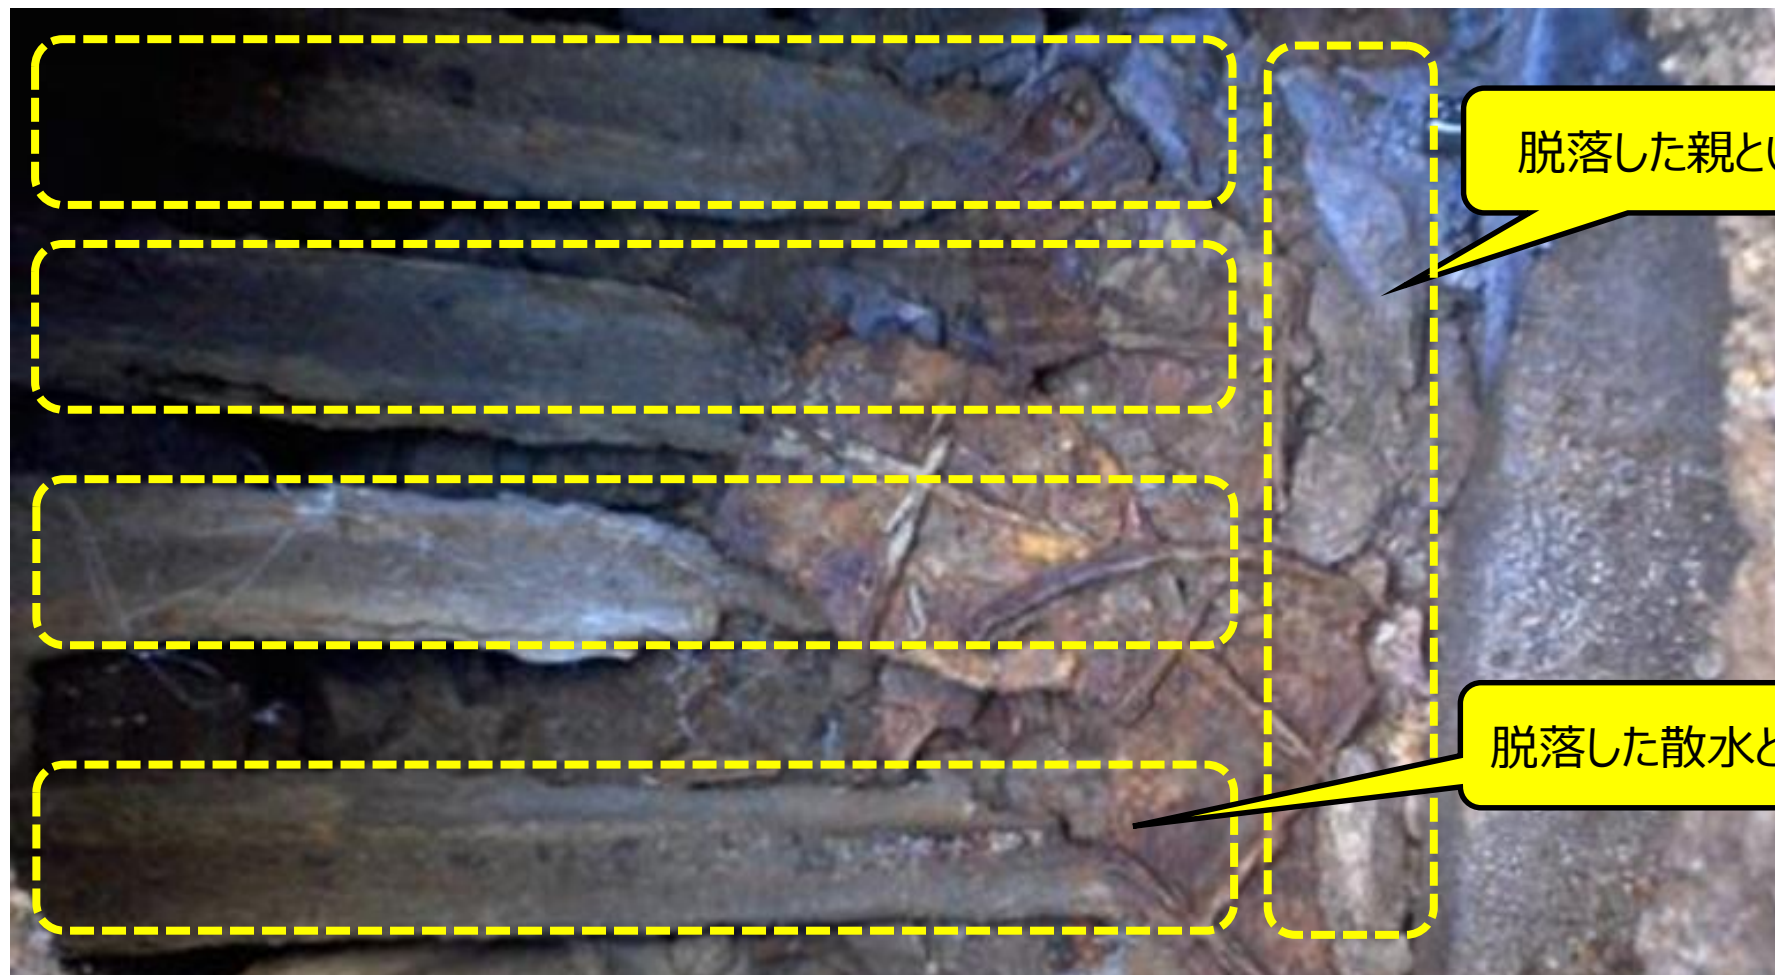
事例  
18

散水樋の脱落(腐敗タンク方式 散水ろ床型) 【不適正】

脱落した親とい

脱落した散水とい

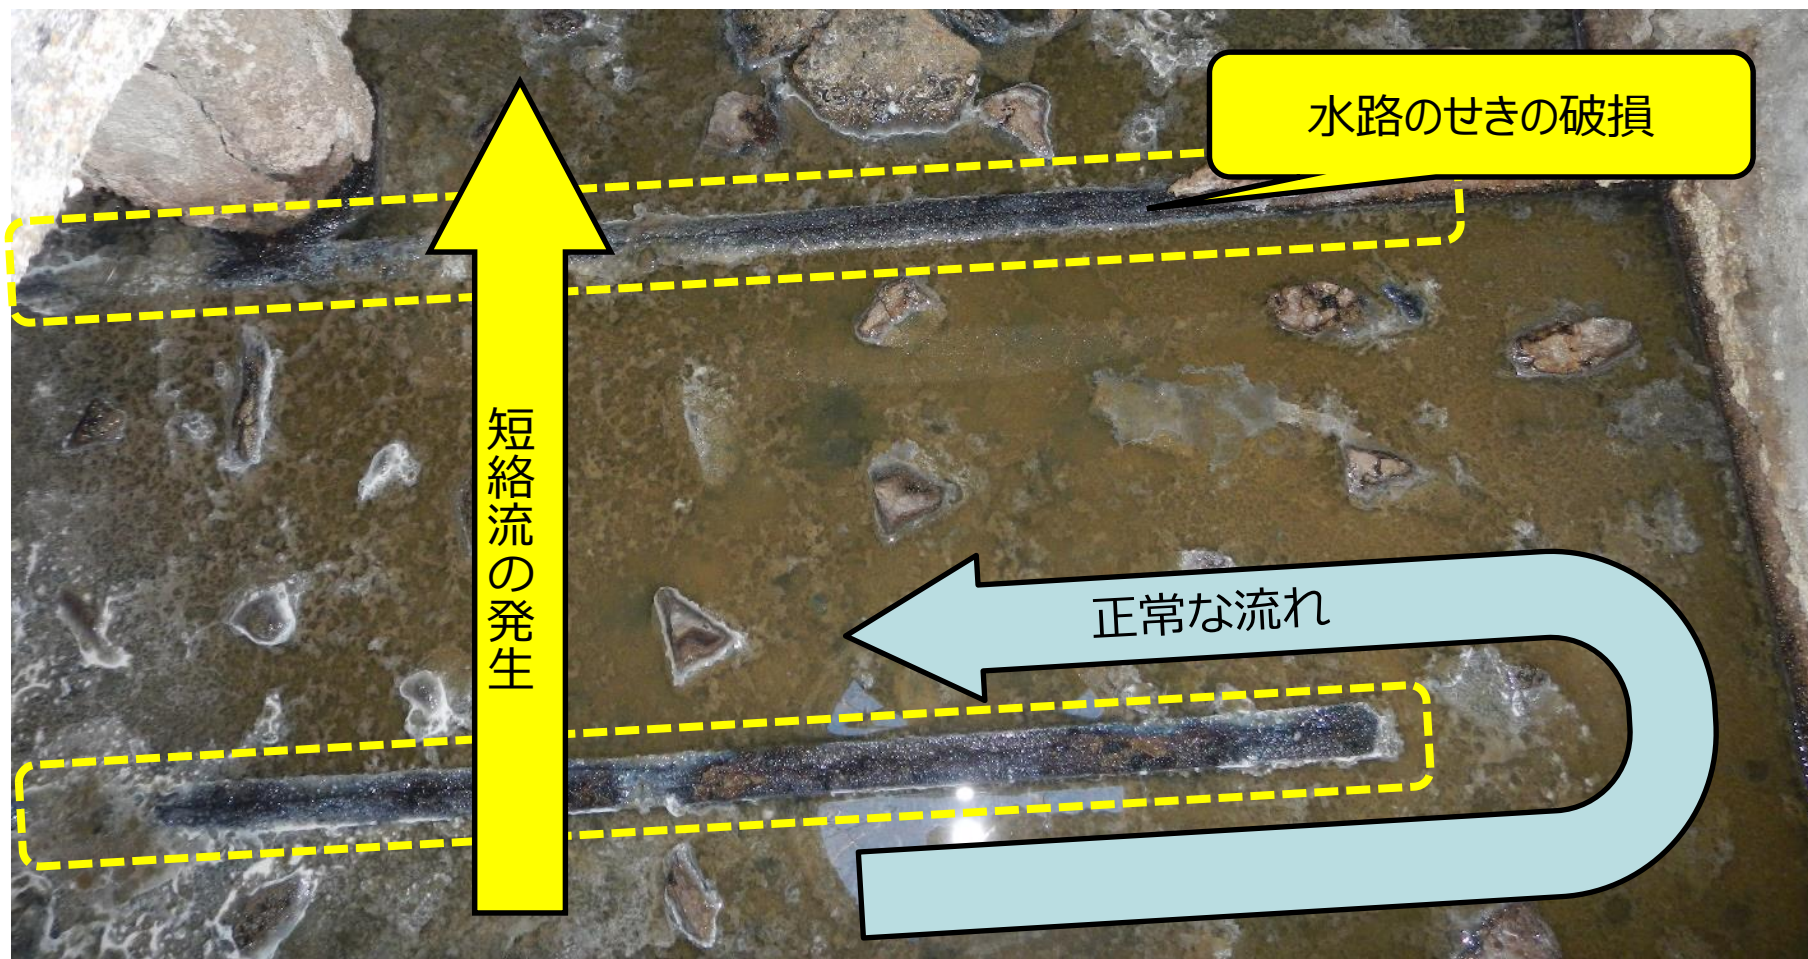
事例  
19

平面酸化床水路の破損(腐敗タンク方式 平面酸化型)

【不適正】

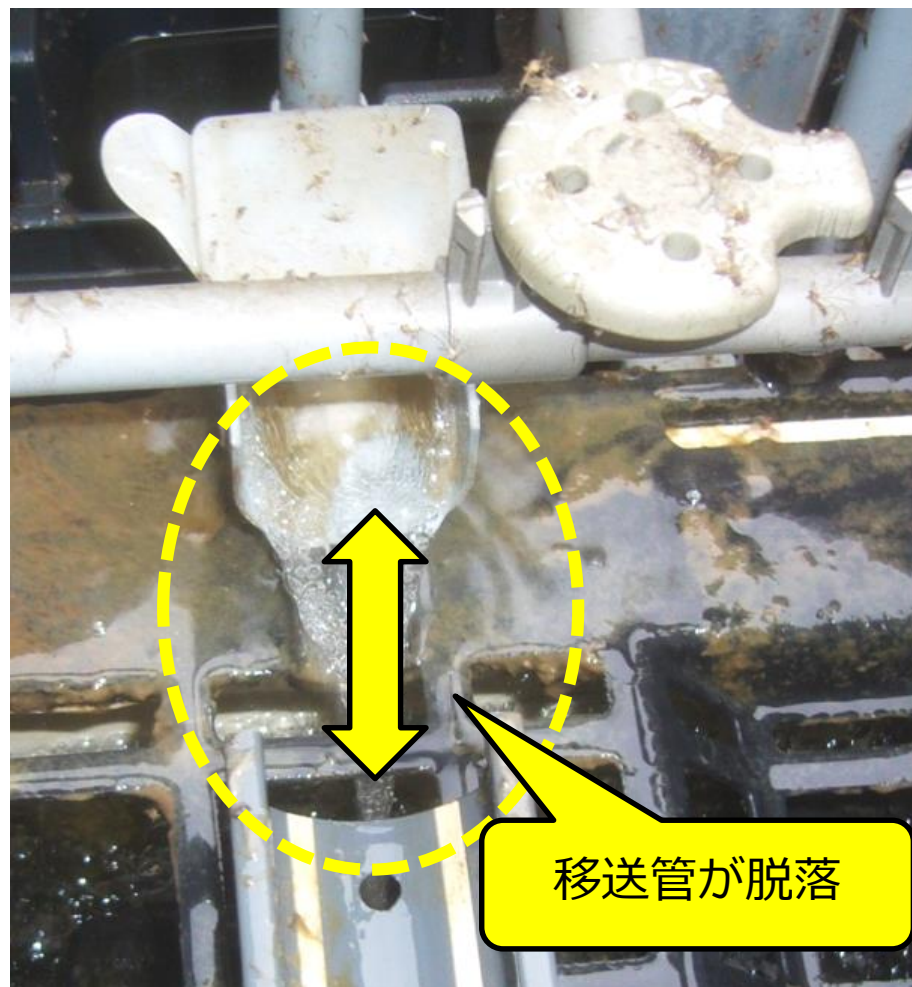
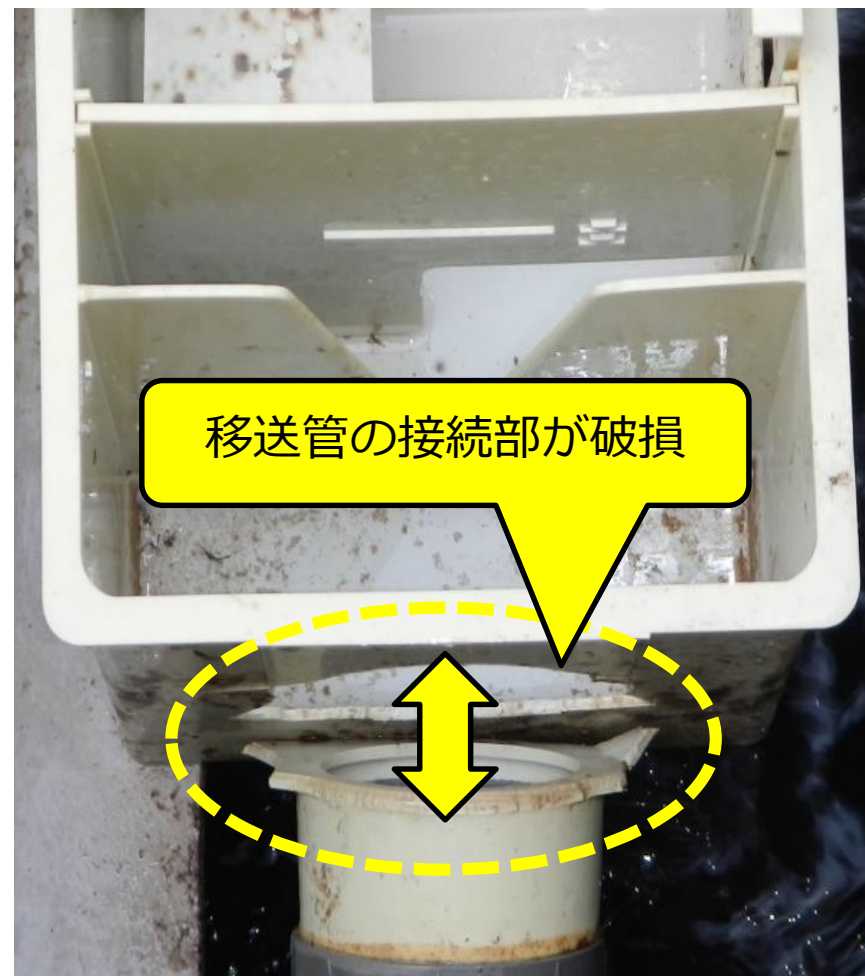
事例  
20

循環装置、汚泥移送装置の移送管の破損・固定不良

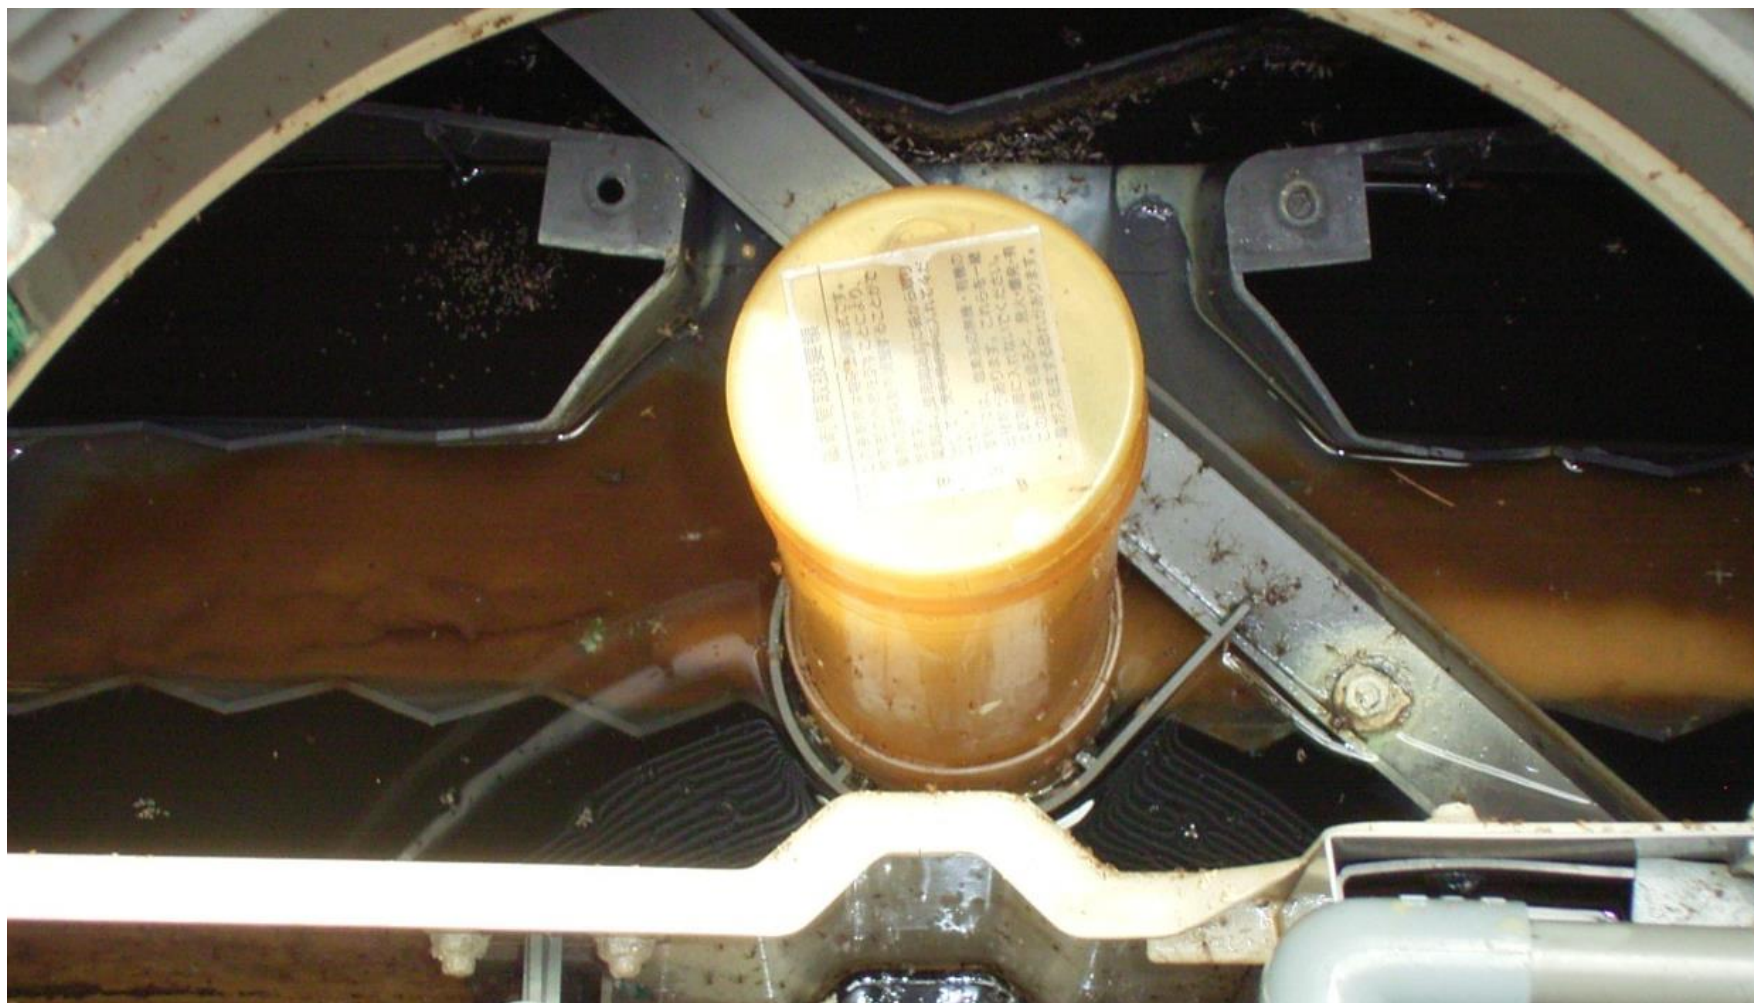
事例  
21

越流せきの脱落（固定不良）

【不適正】

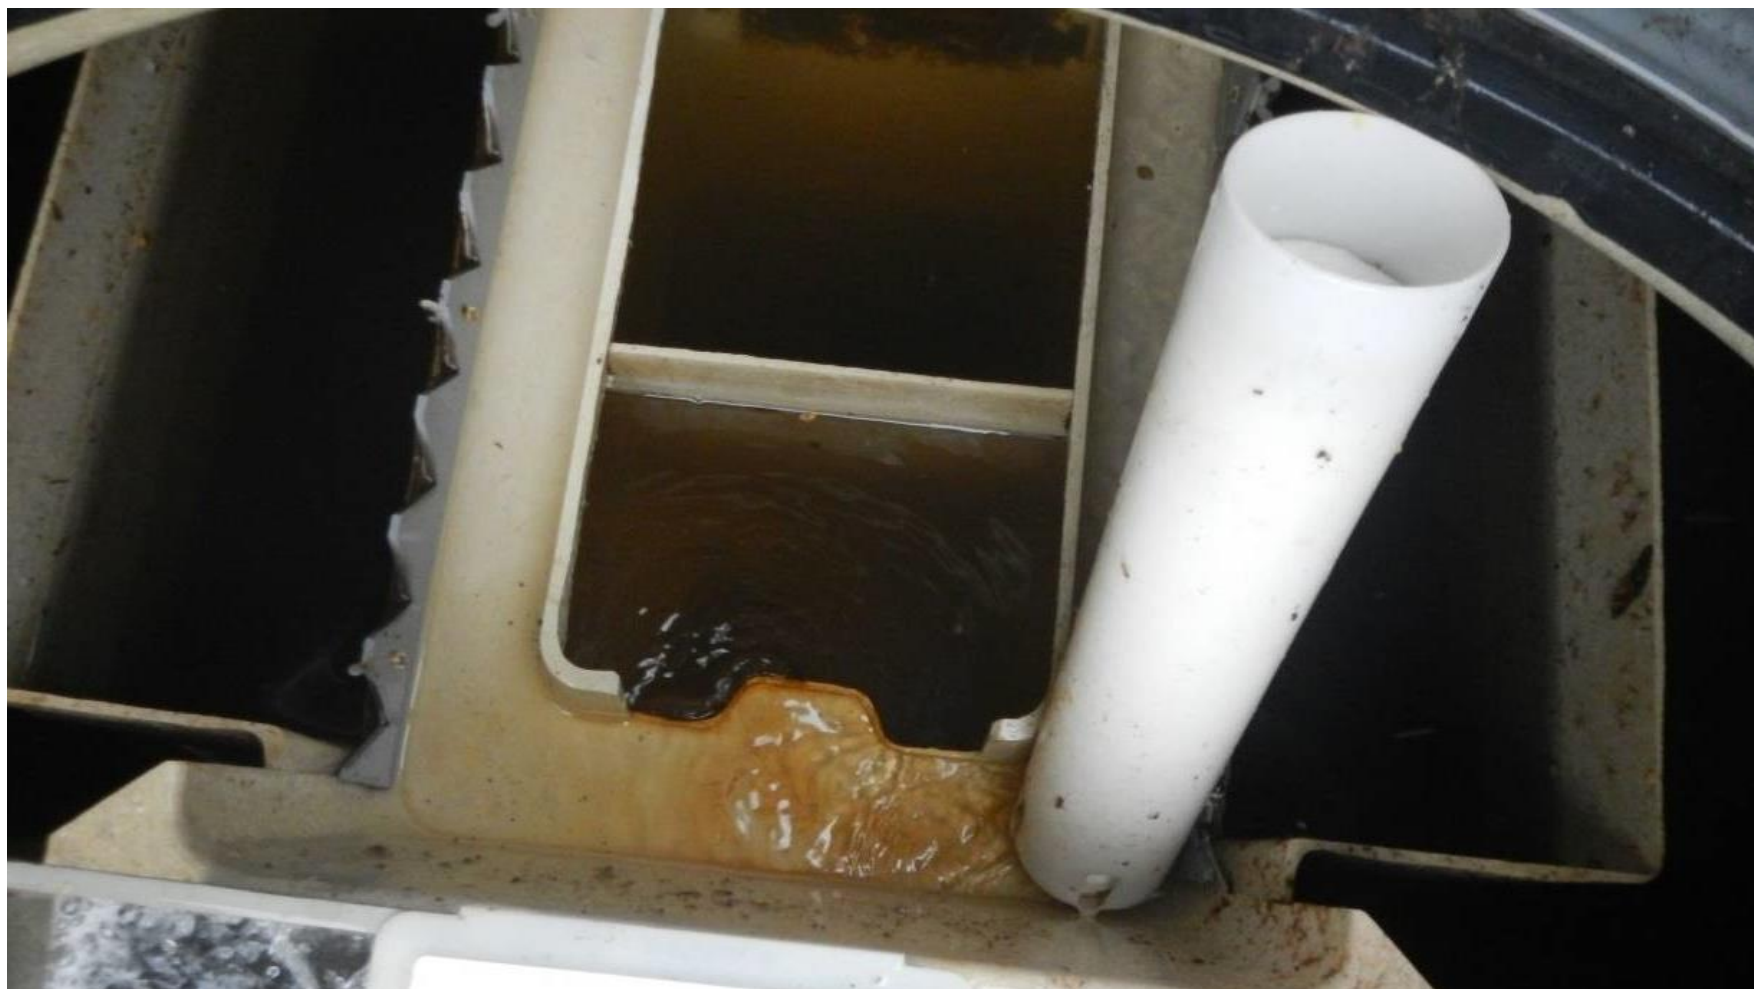
事例  
22

消毒設備（消毒薬剤筒）の固定不良

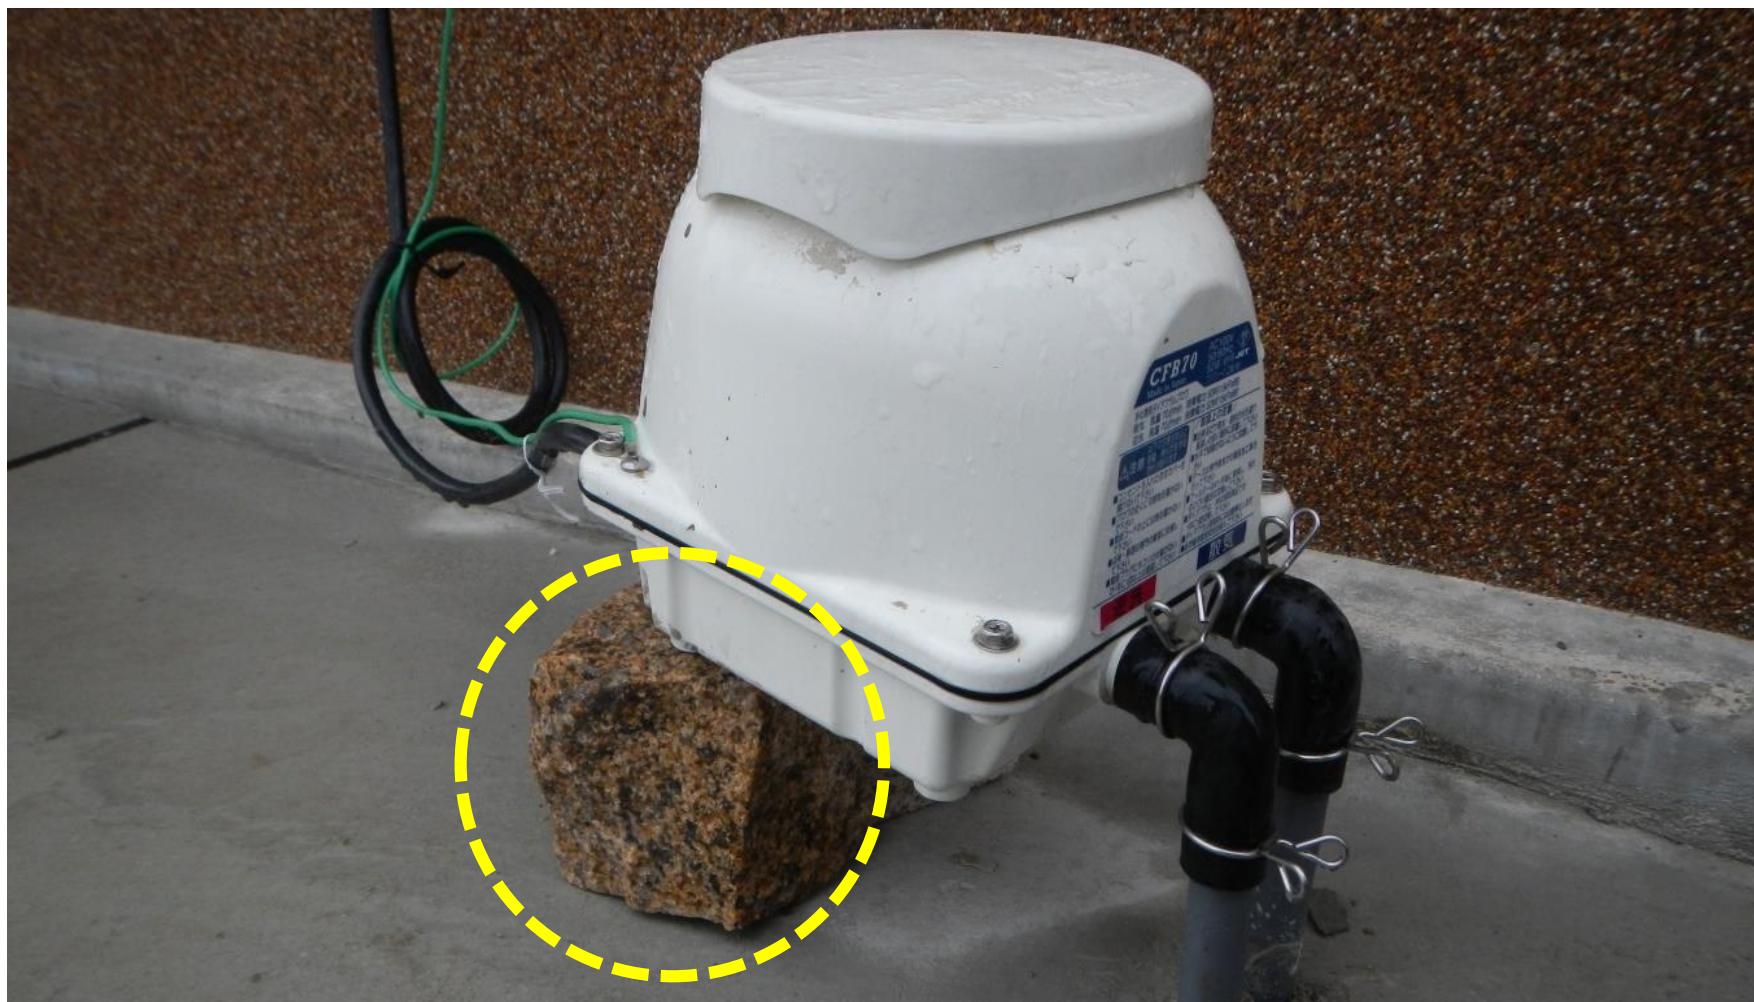
事例  
23

ブロワの取り付け架台の不備

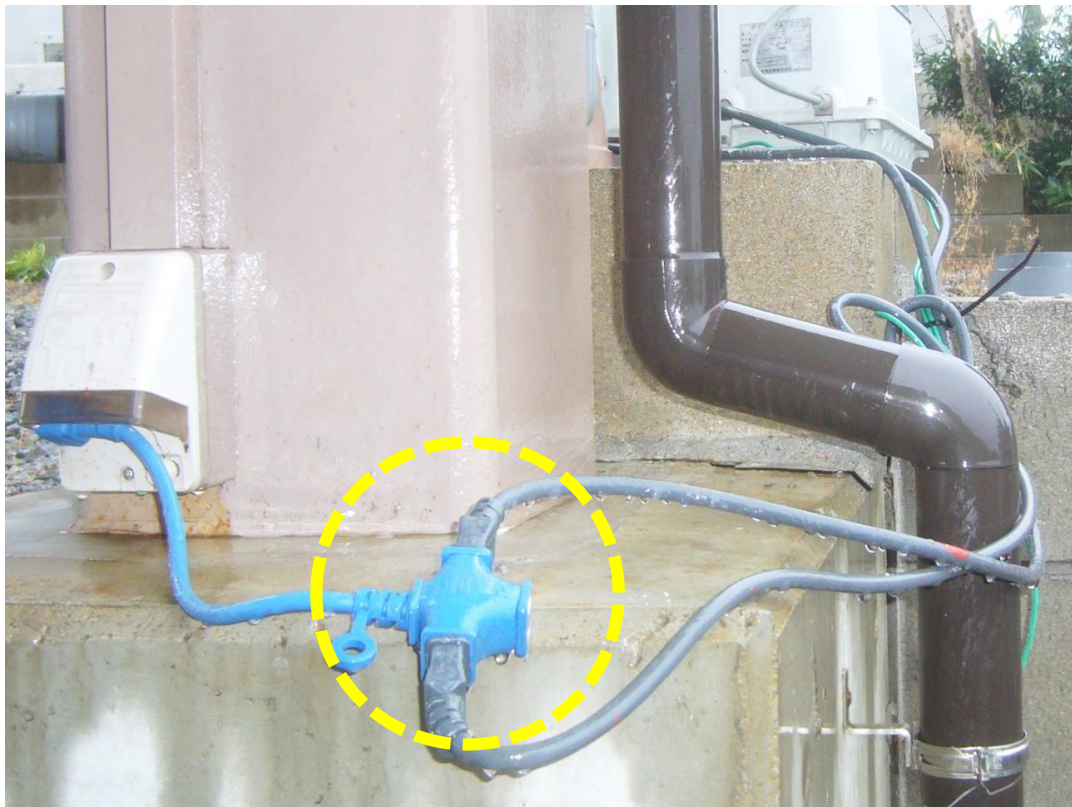
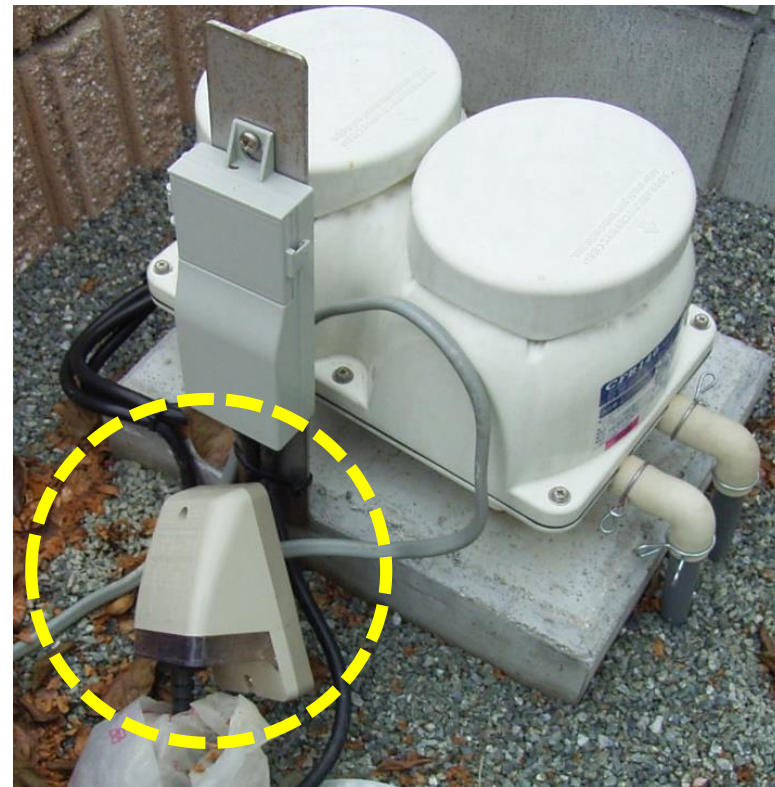
事例  
24

ブロワのコンセントの設置方法の不備

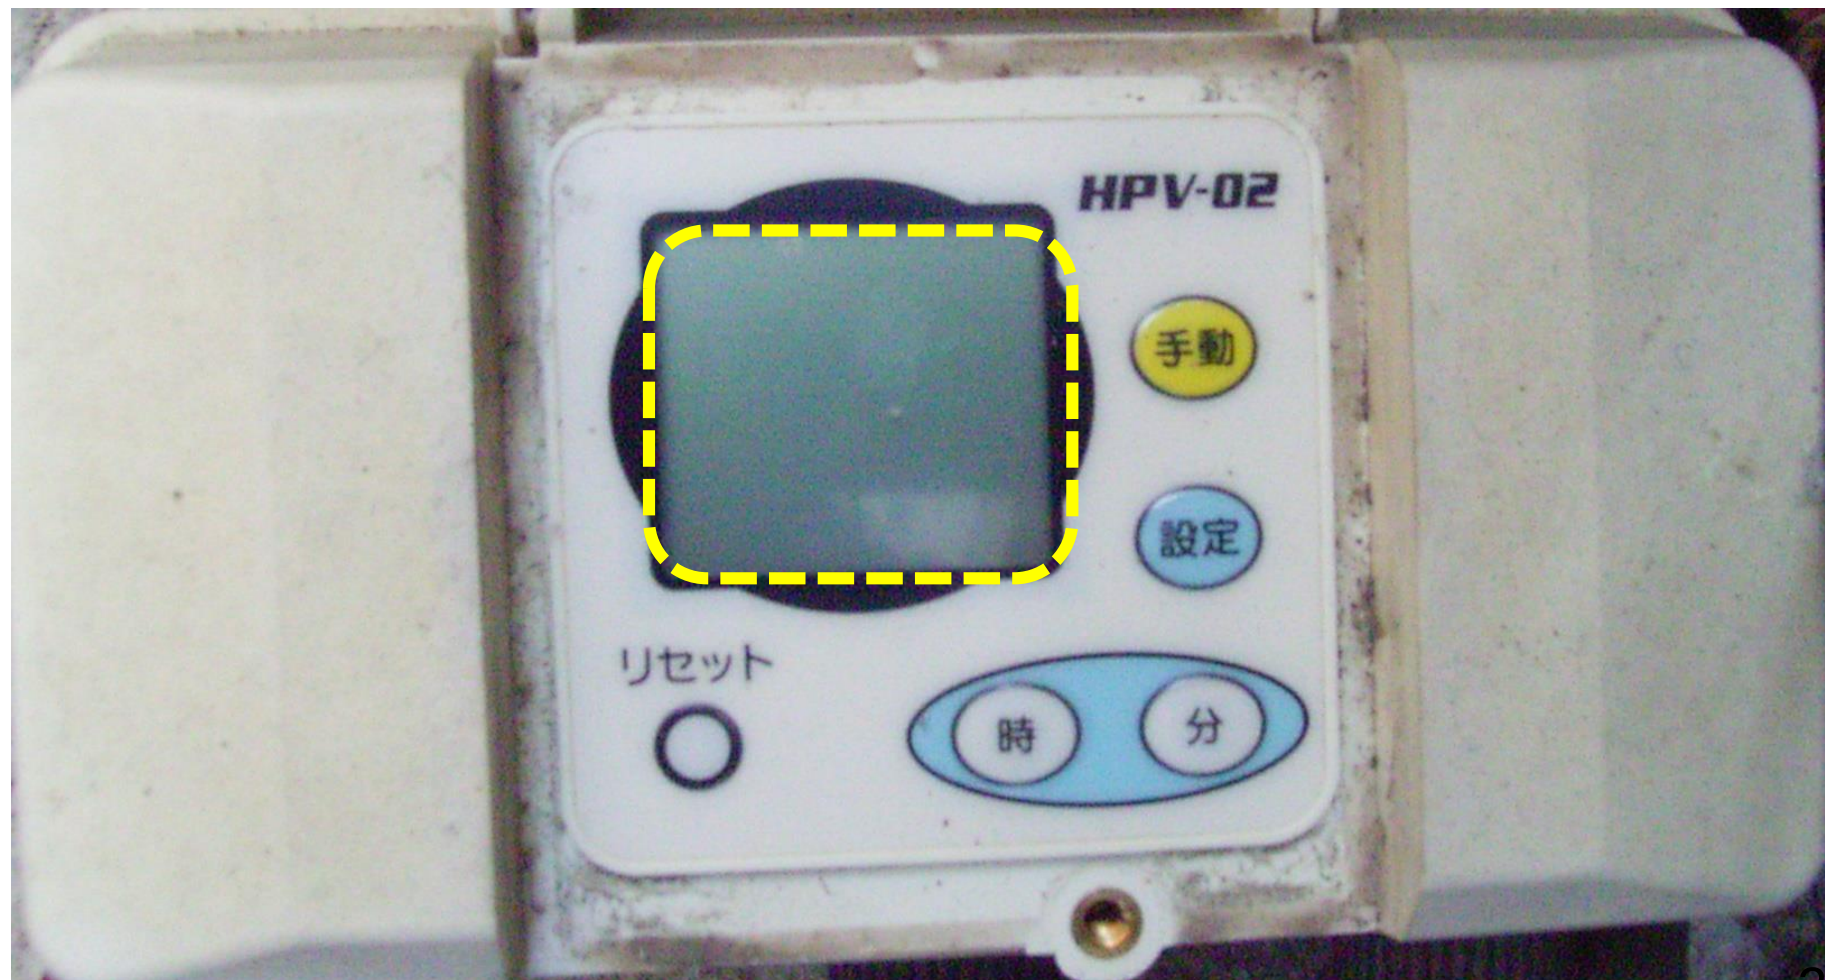
事例  
25

ブロワ制御装置画面の表示不良

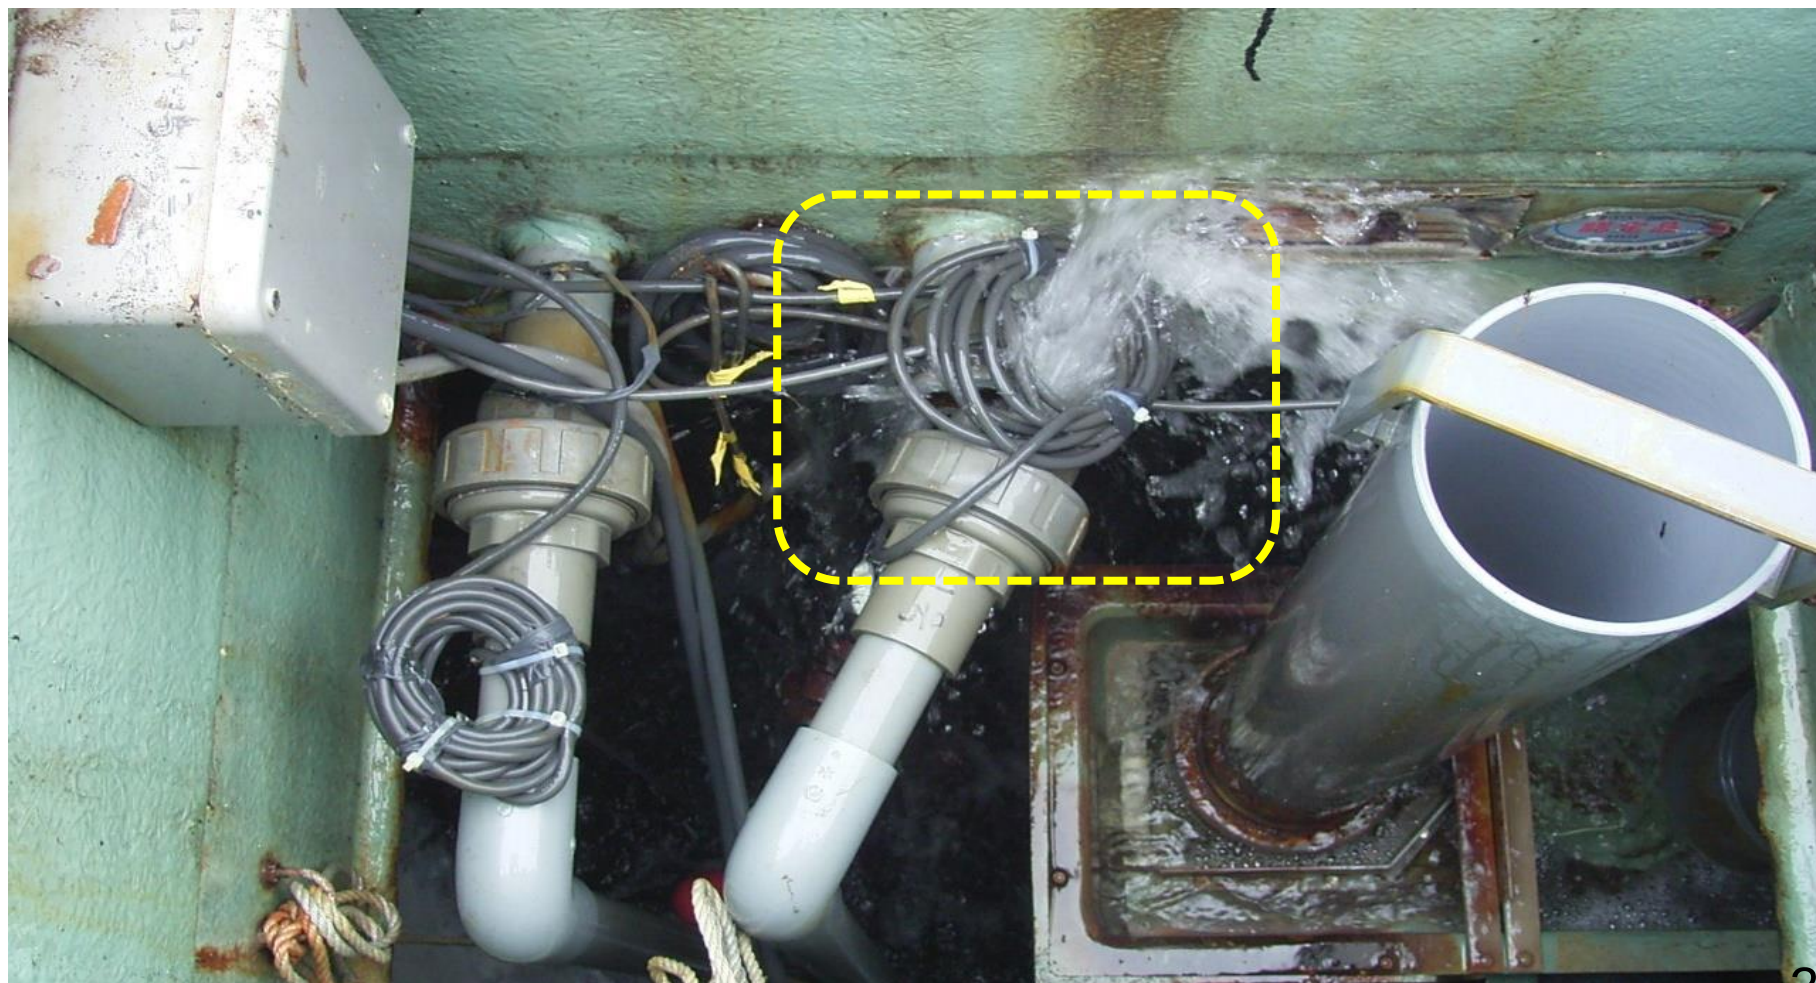
事例  
26

放流ポンプ送水管の接続不良
