# 令和7年度 指定採水員指定講習会

## 法定検査における指摘事例

一般財団法人 福岡県浄化槽協会  
Fukuoka Johkasou Association

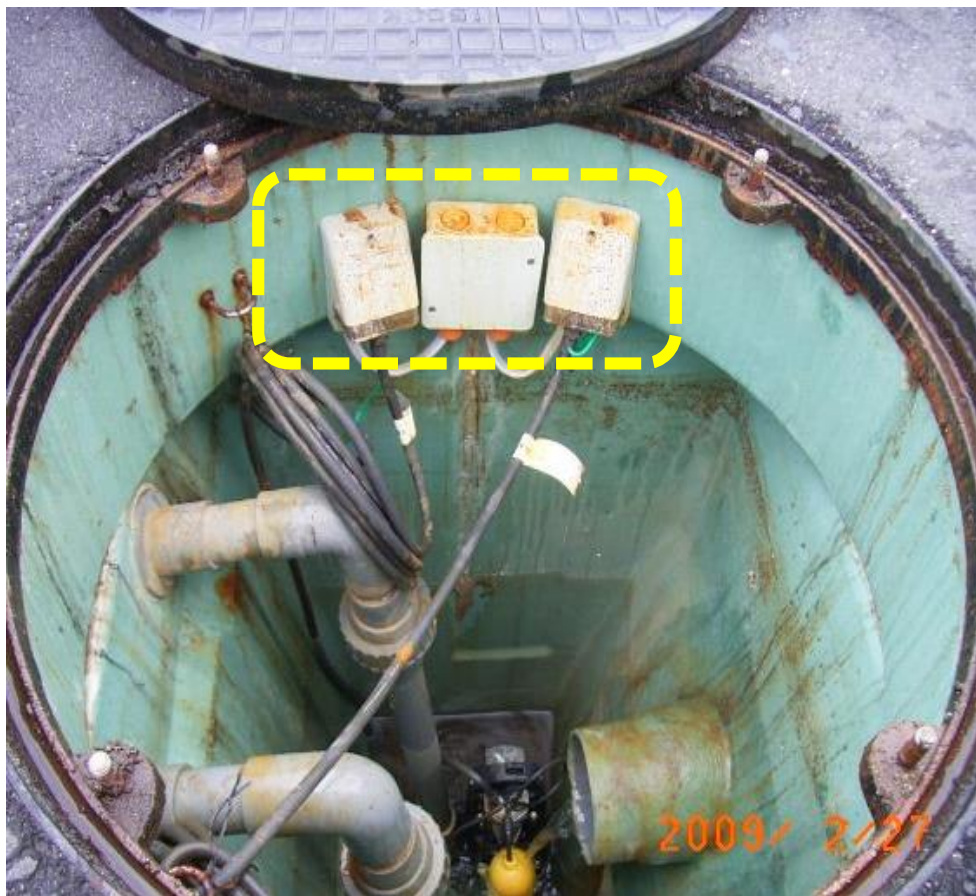
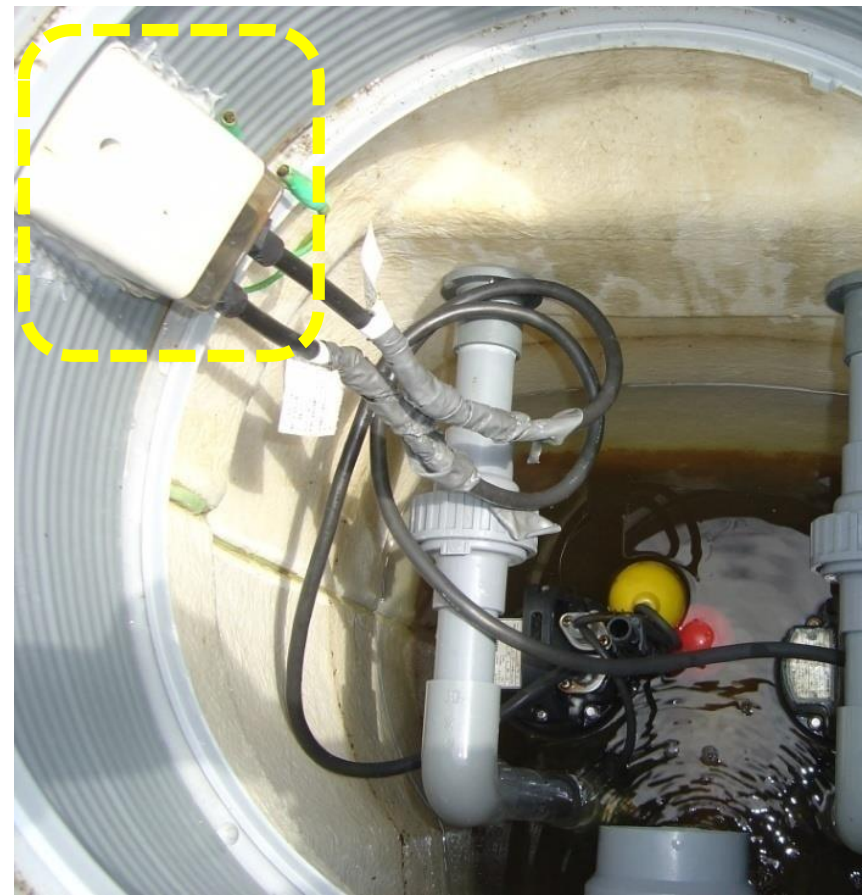
事例  
27

放流ポンプの給電方法の不備

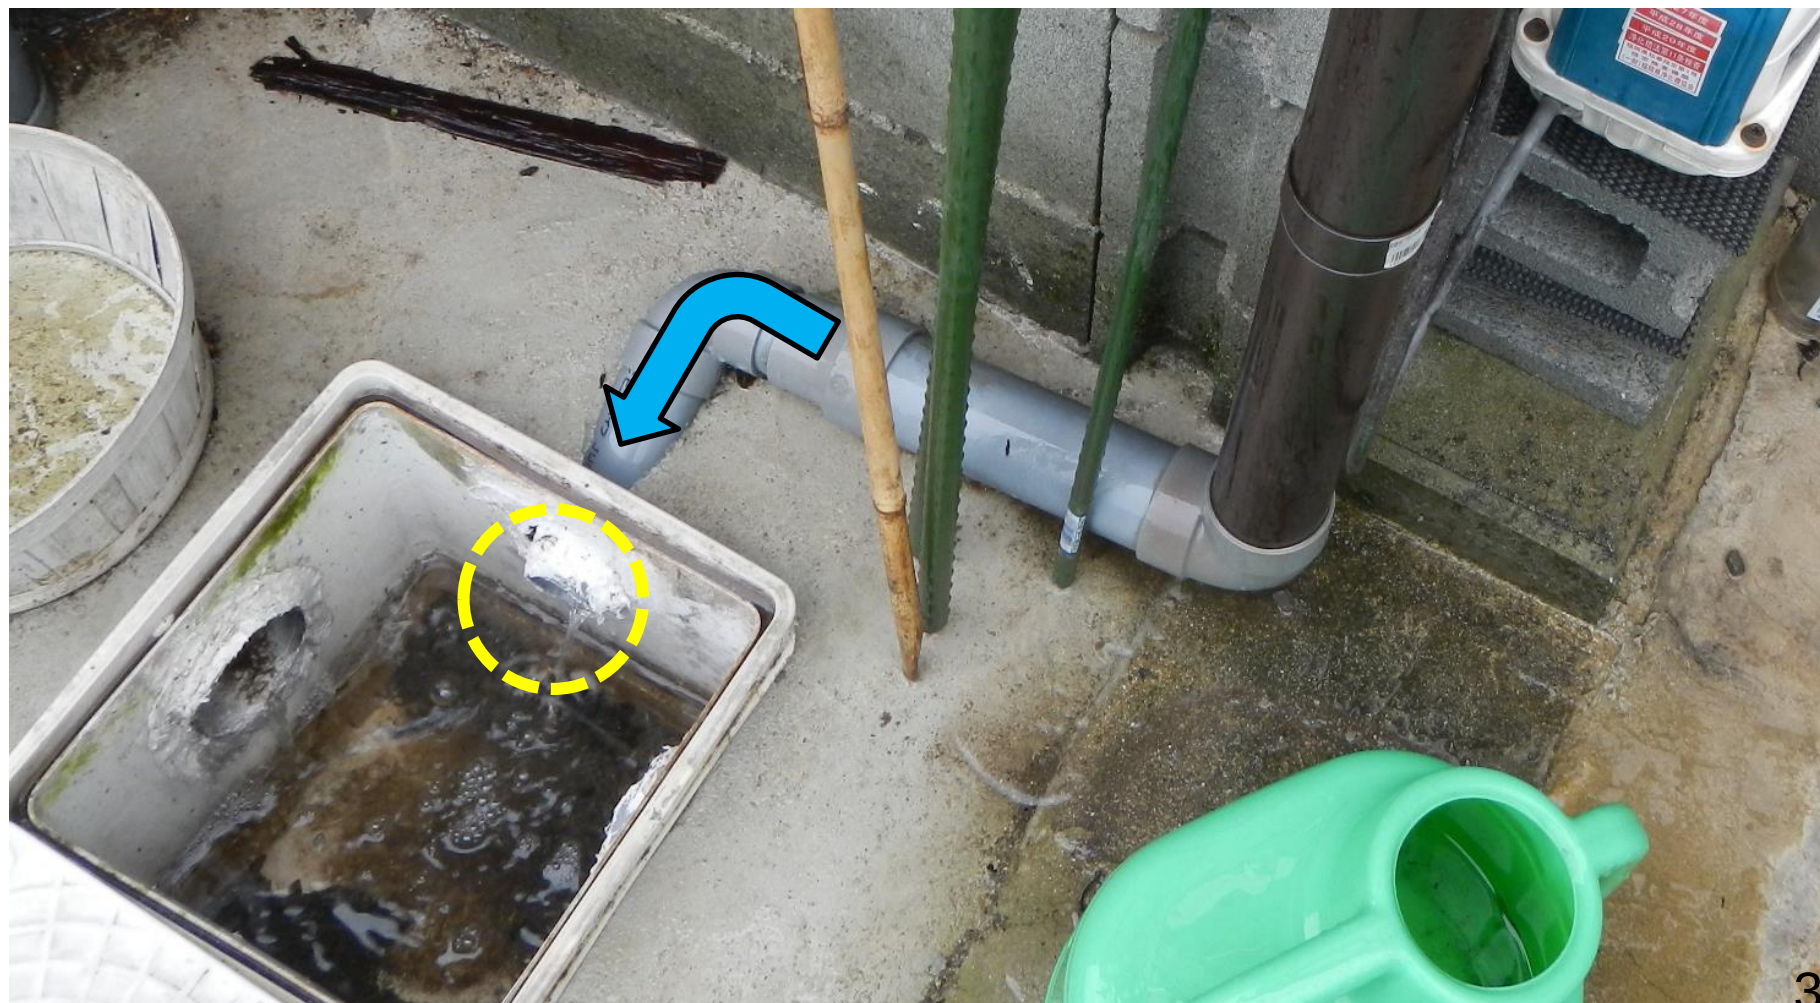
事例  
28

流入升に雨水排除管を接続

【不適正】

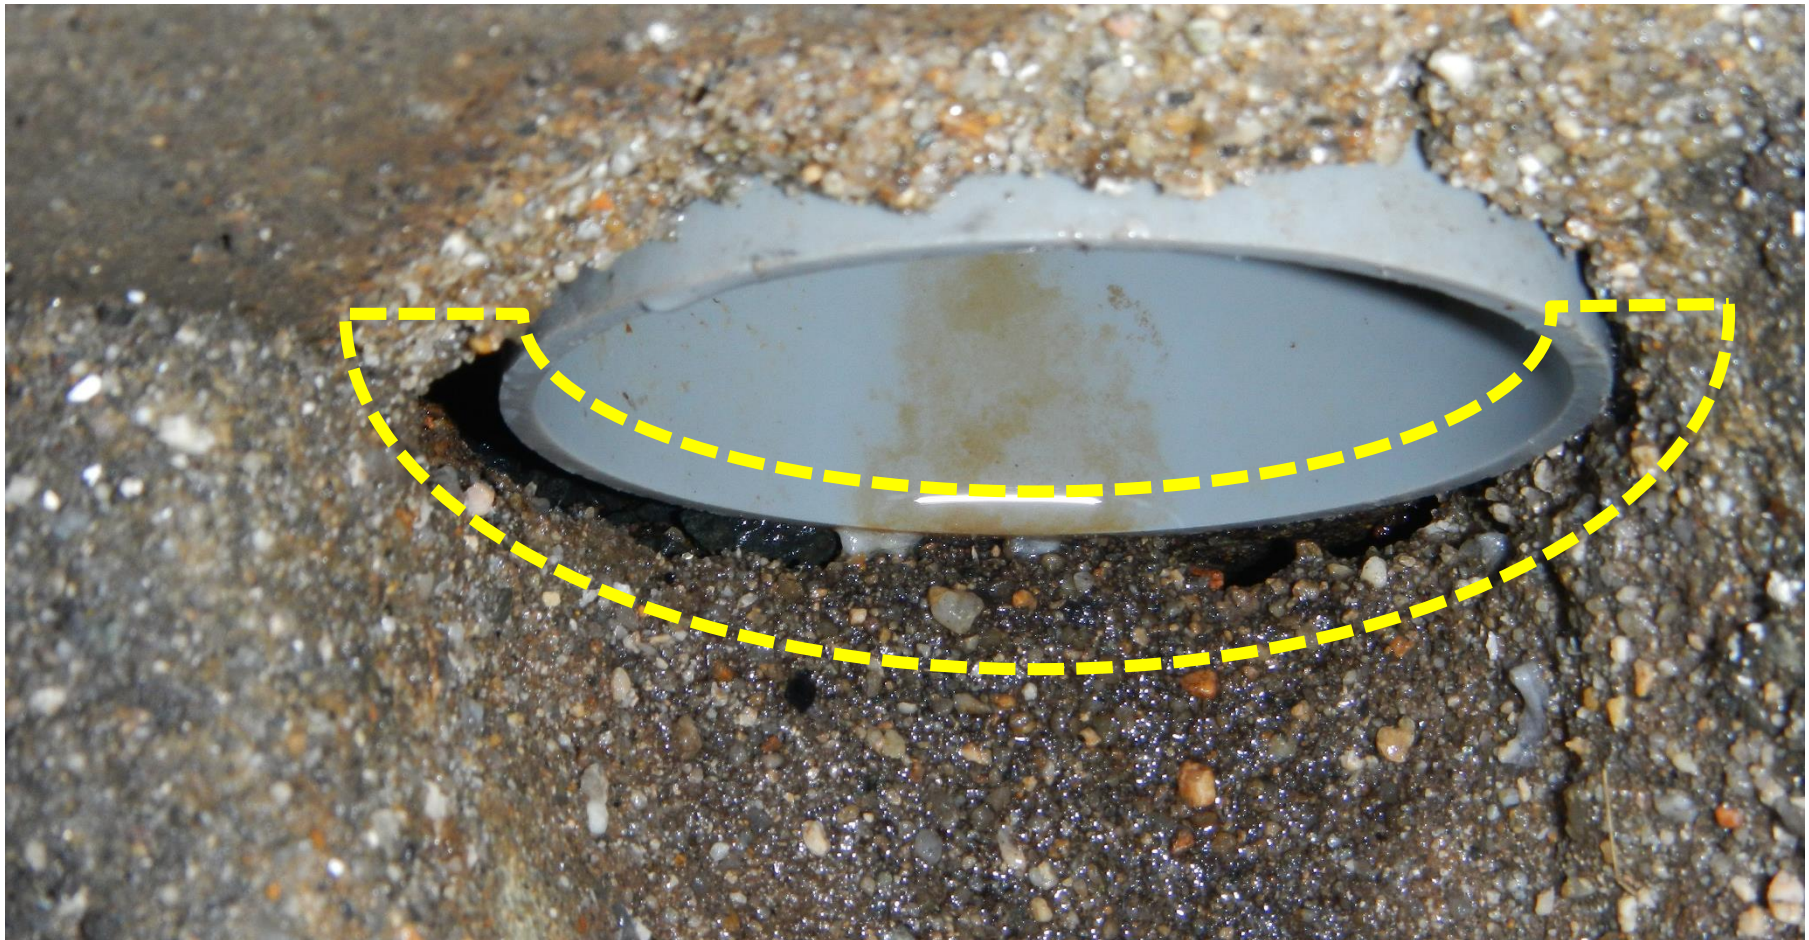
事例  
29

流入升の破損

【不適正】

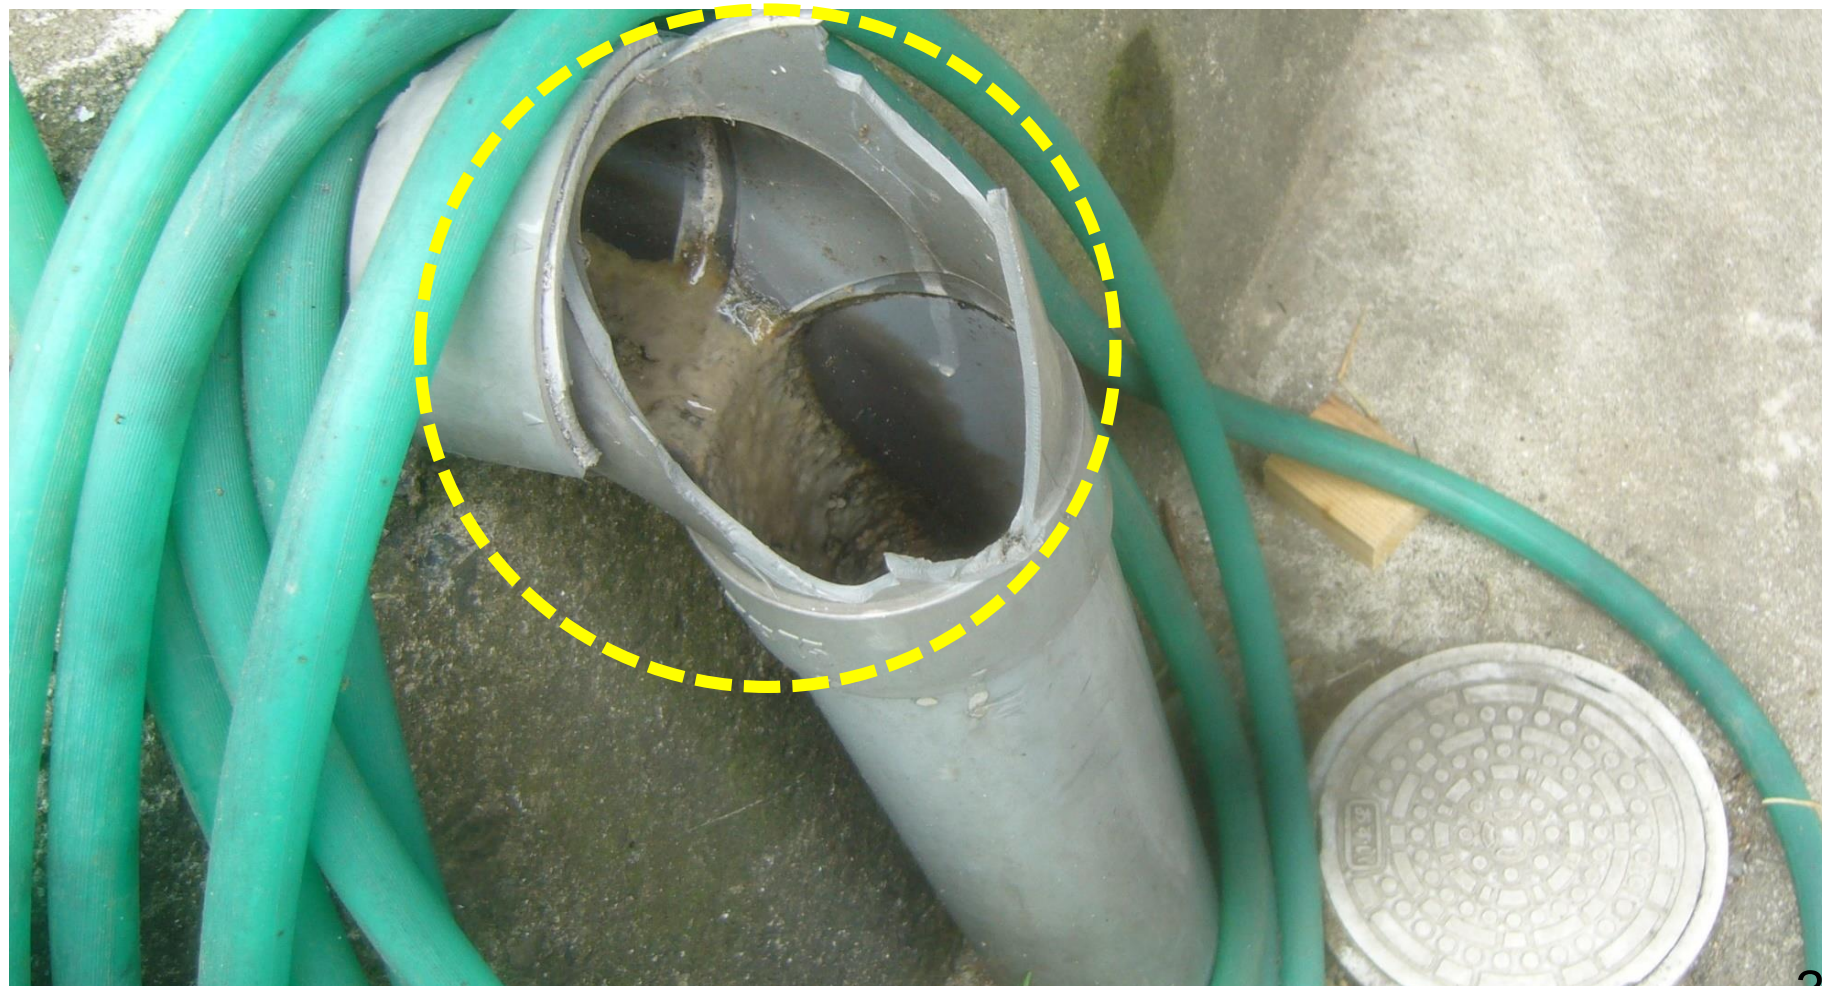
事例  
30

流入管渠の破損

【不適正】

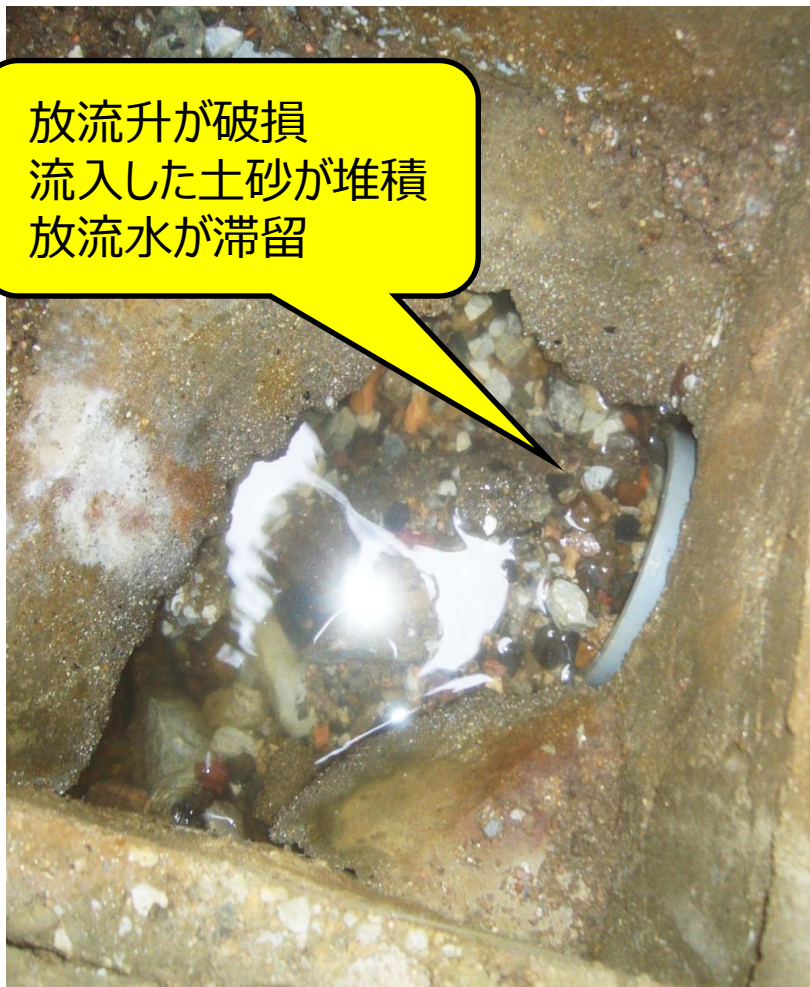
事例  
31

放流升の破損

【不適正】

放流升が破損  
流入した土砂が堆積  
放流水が滞留

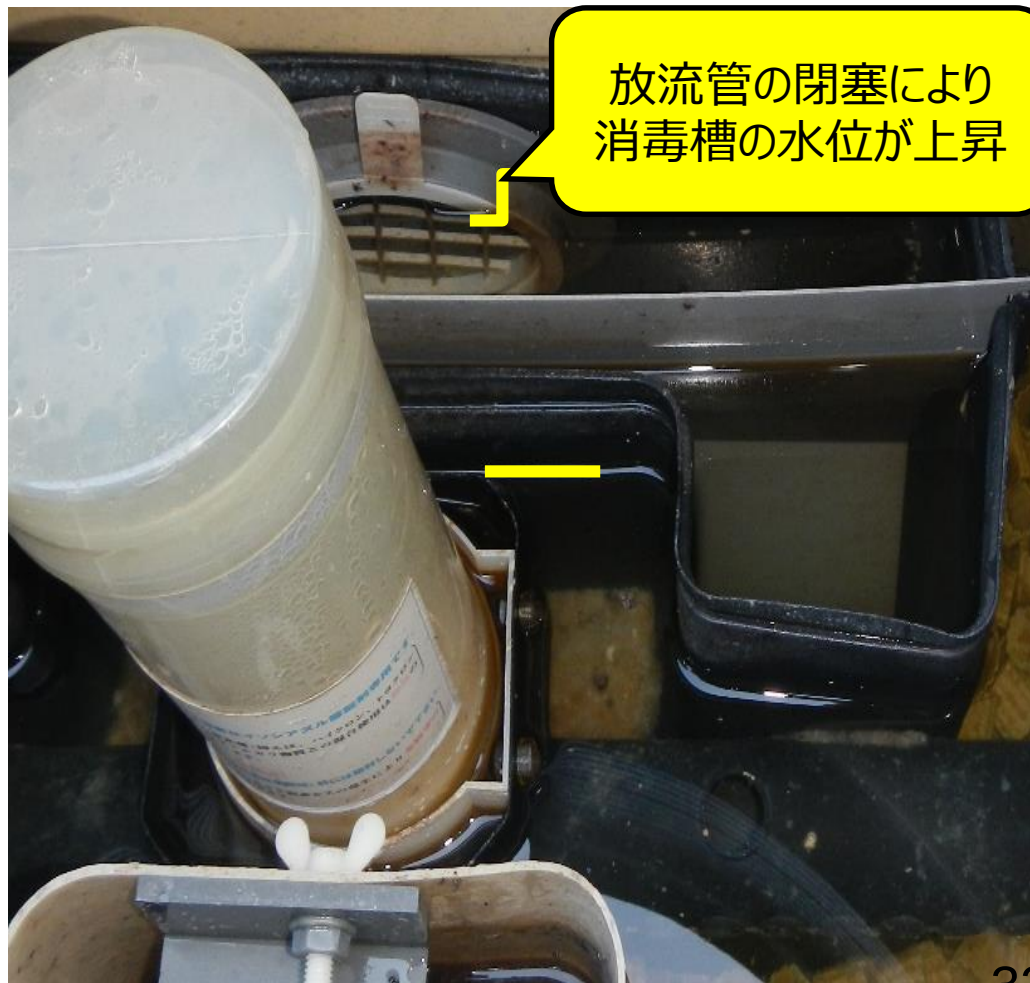
放流管の閉塞により  
消毒槽の水位が上昇

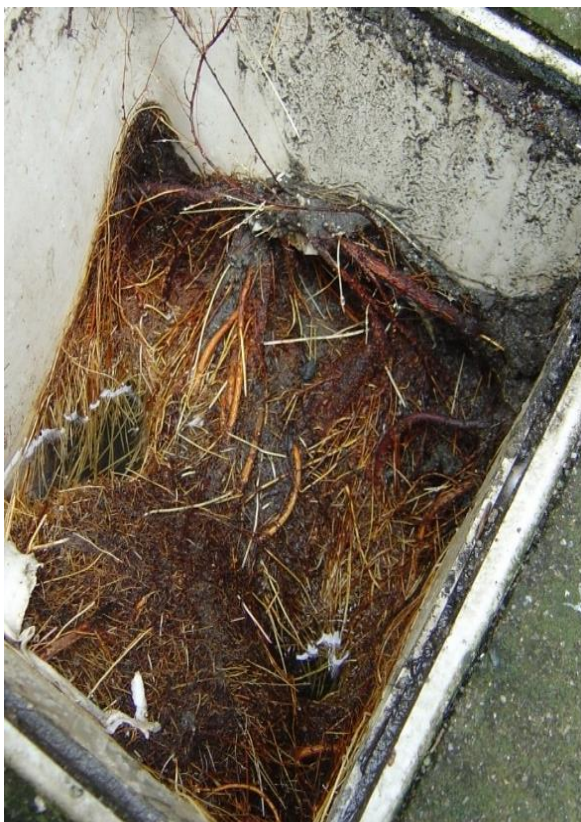
事例  
32

流入管渠の閉塞

木の根の侵入

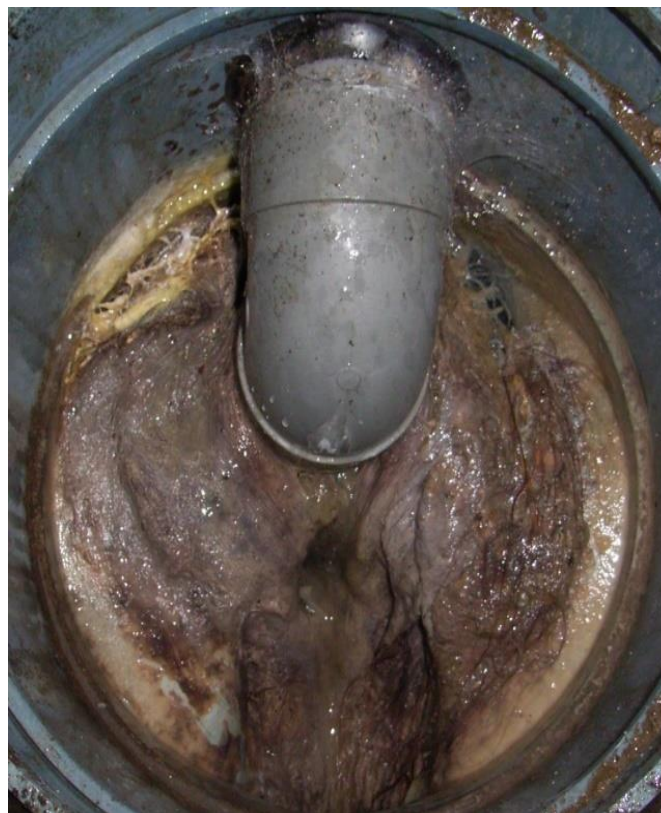
汚泥の堆積

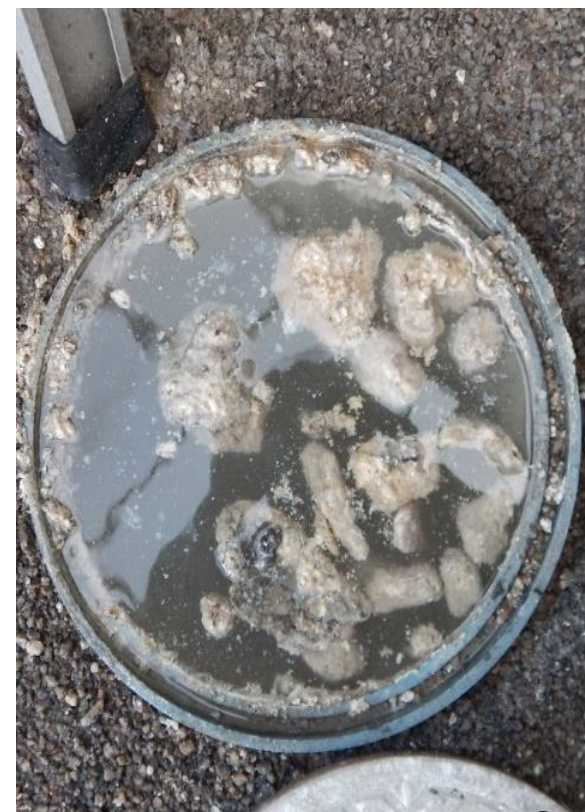
油脂類の堆積

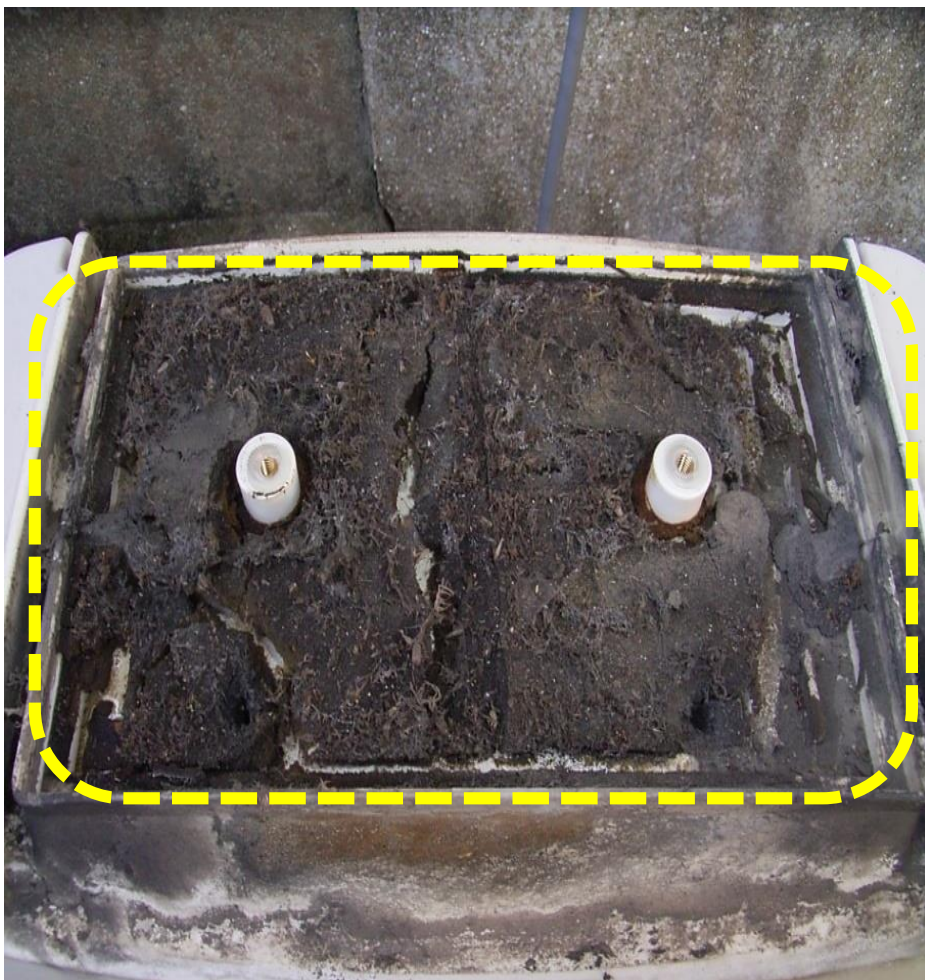
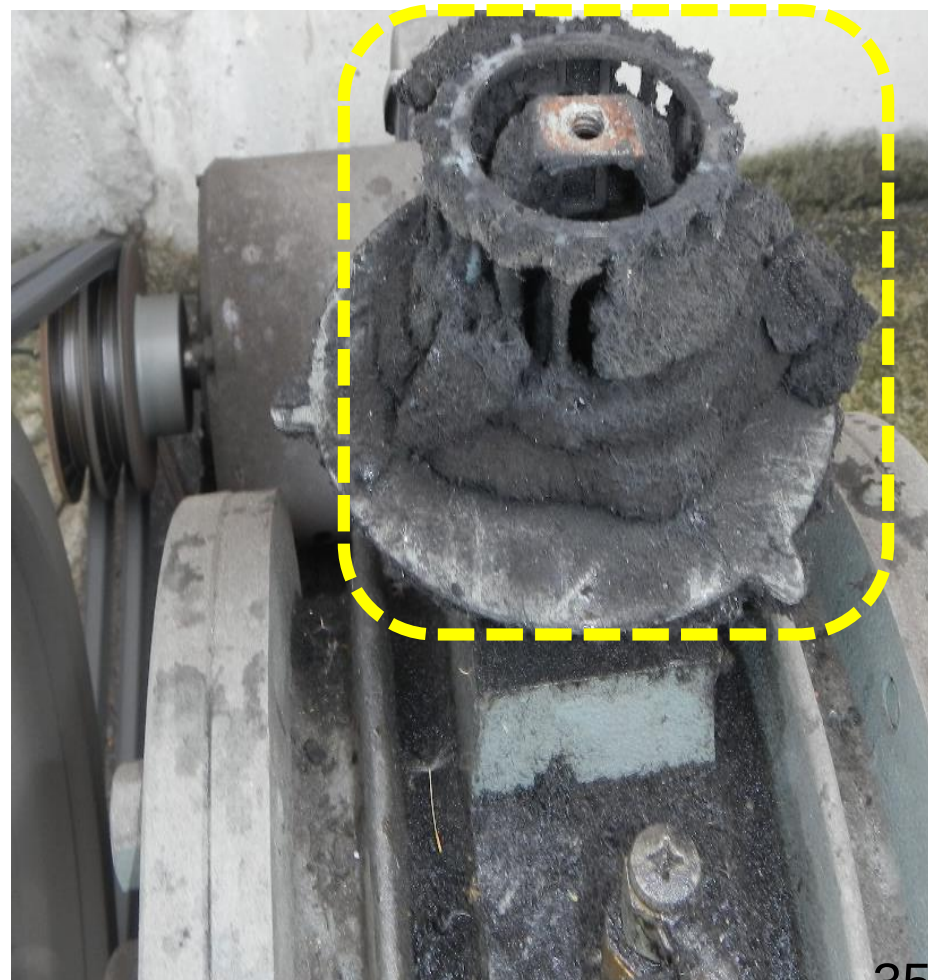
事例  
33

ブロワのエアフィルター劣化

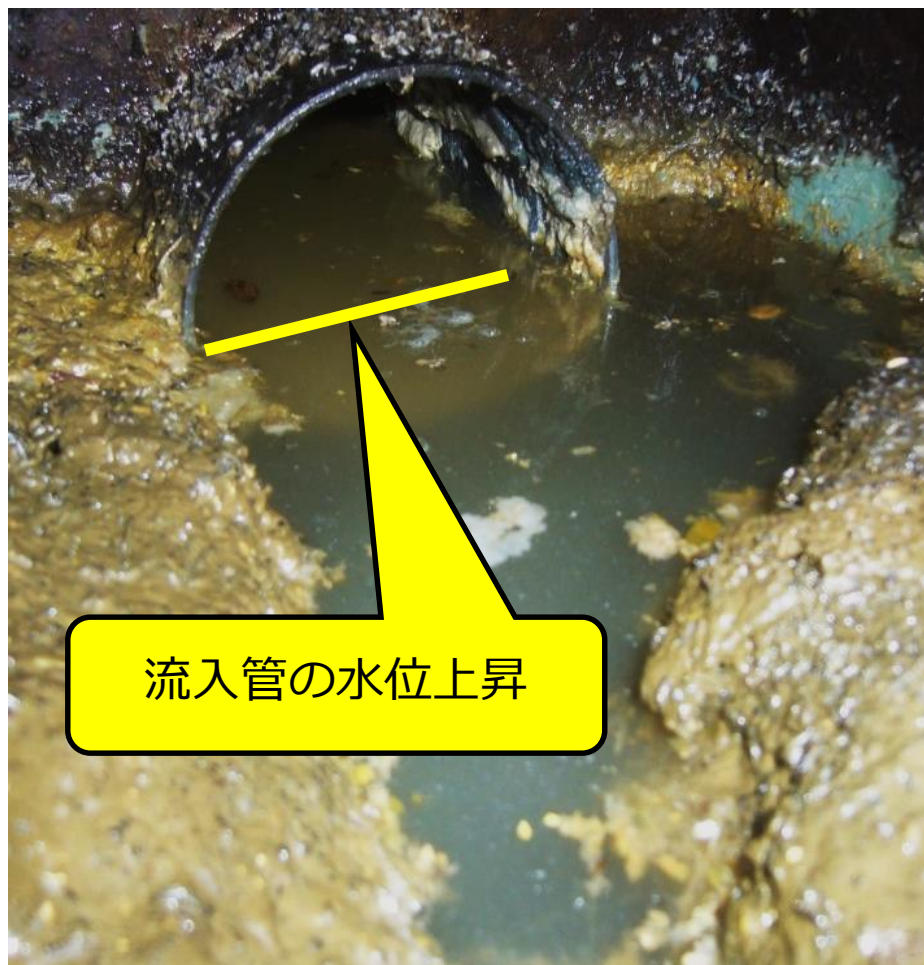
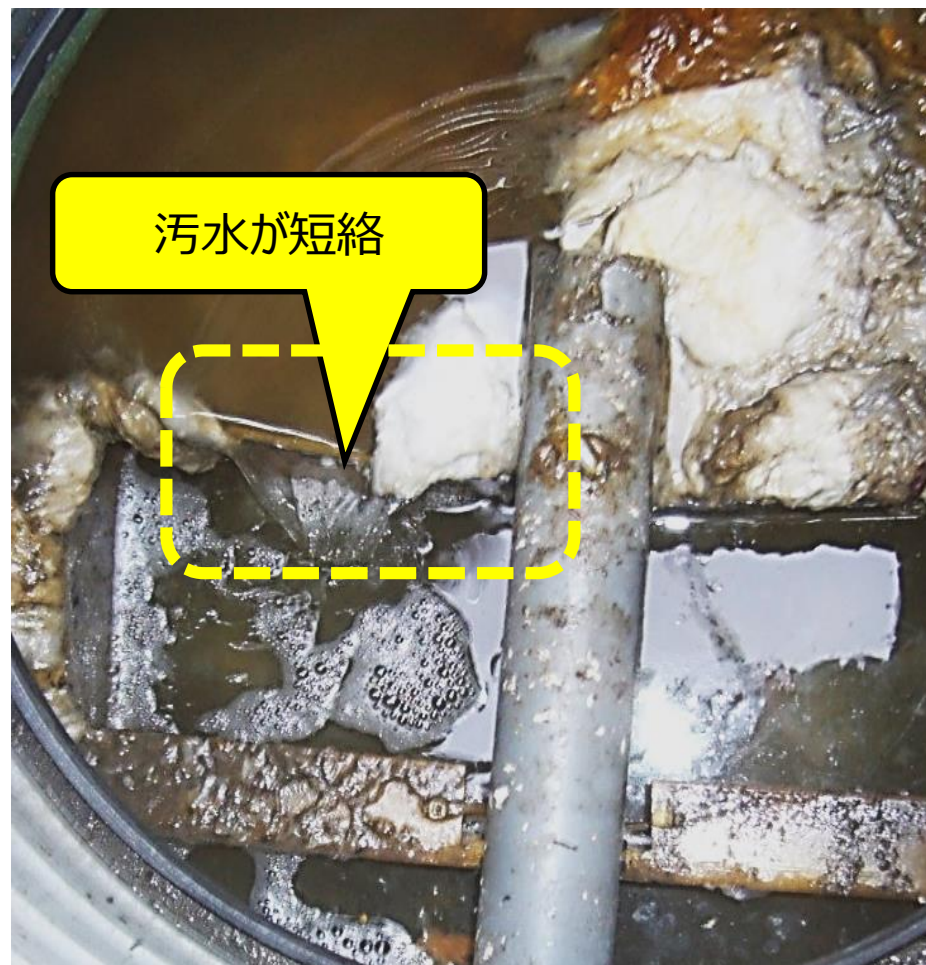
事例34

嫌気ろ床槽のろ材目詰まり（槽内水位上昇）

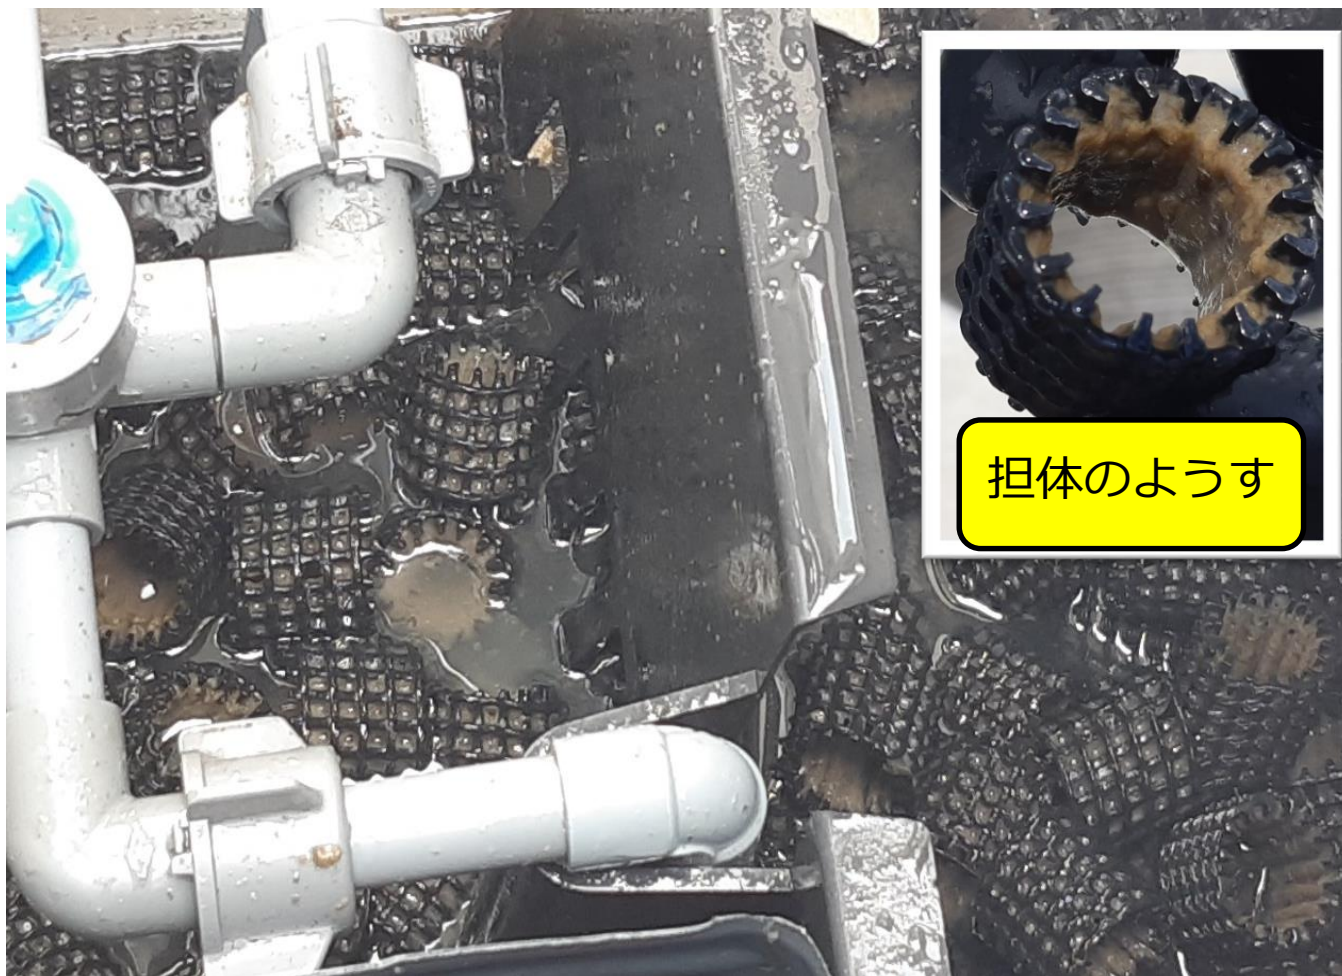
事例  
35

担体肥厚（水質悪化）

担体のようす

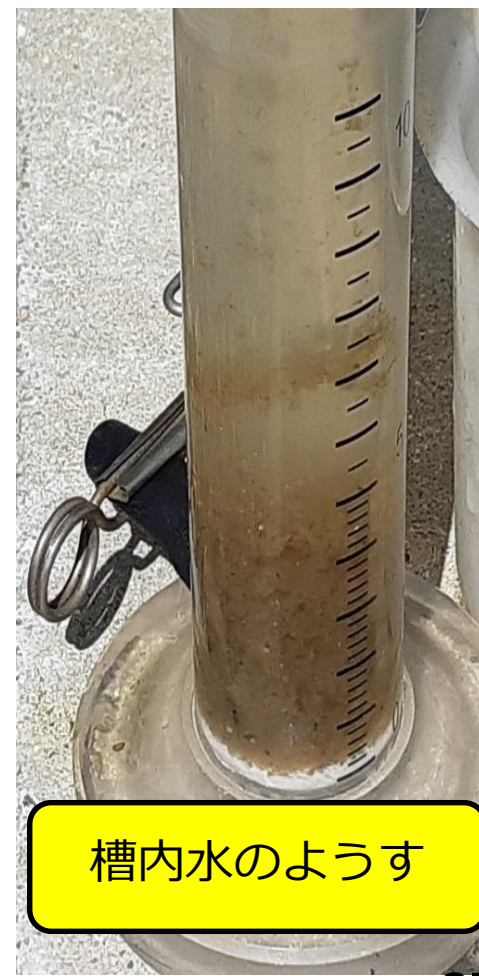
槽内水のようす

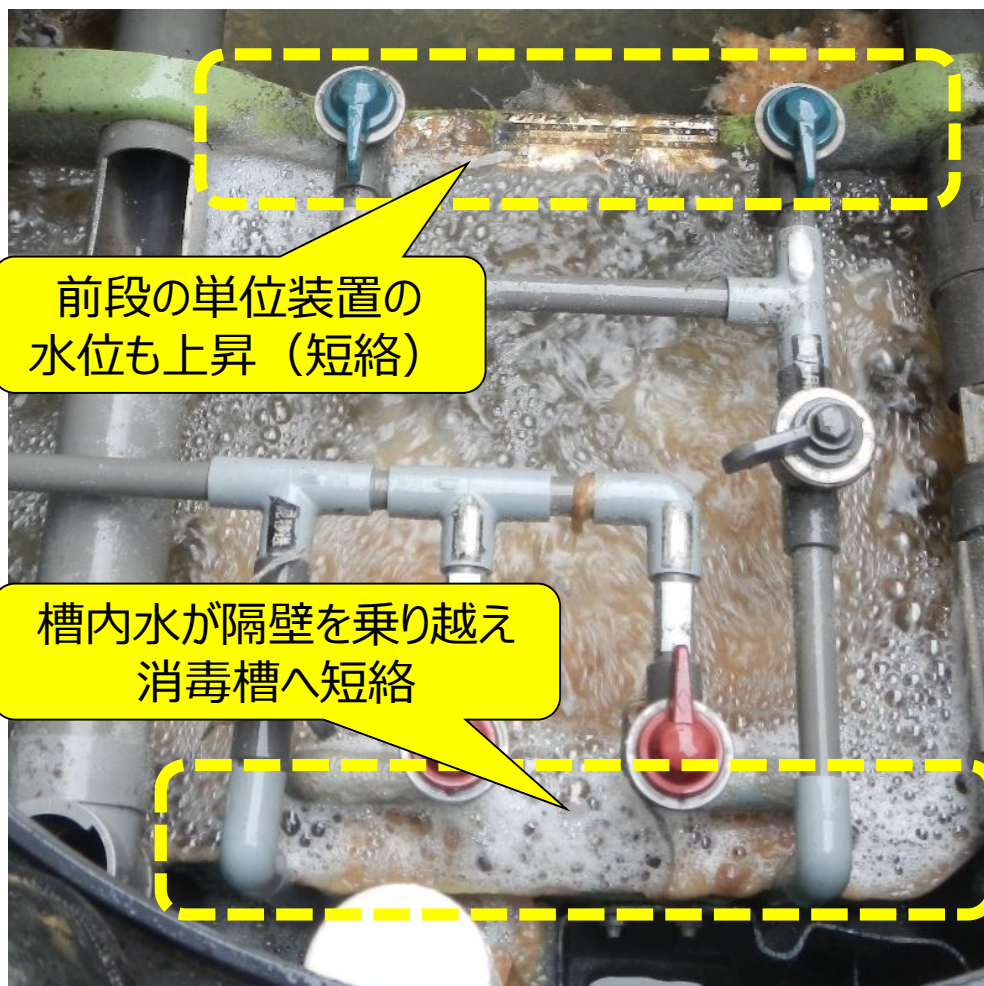
#### 事例 36

#### 担体流動生物濾過槽の水位上昇

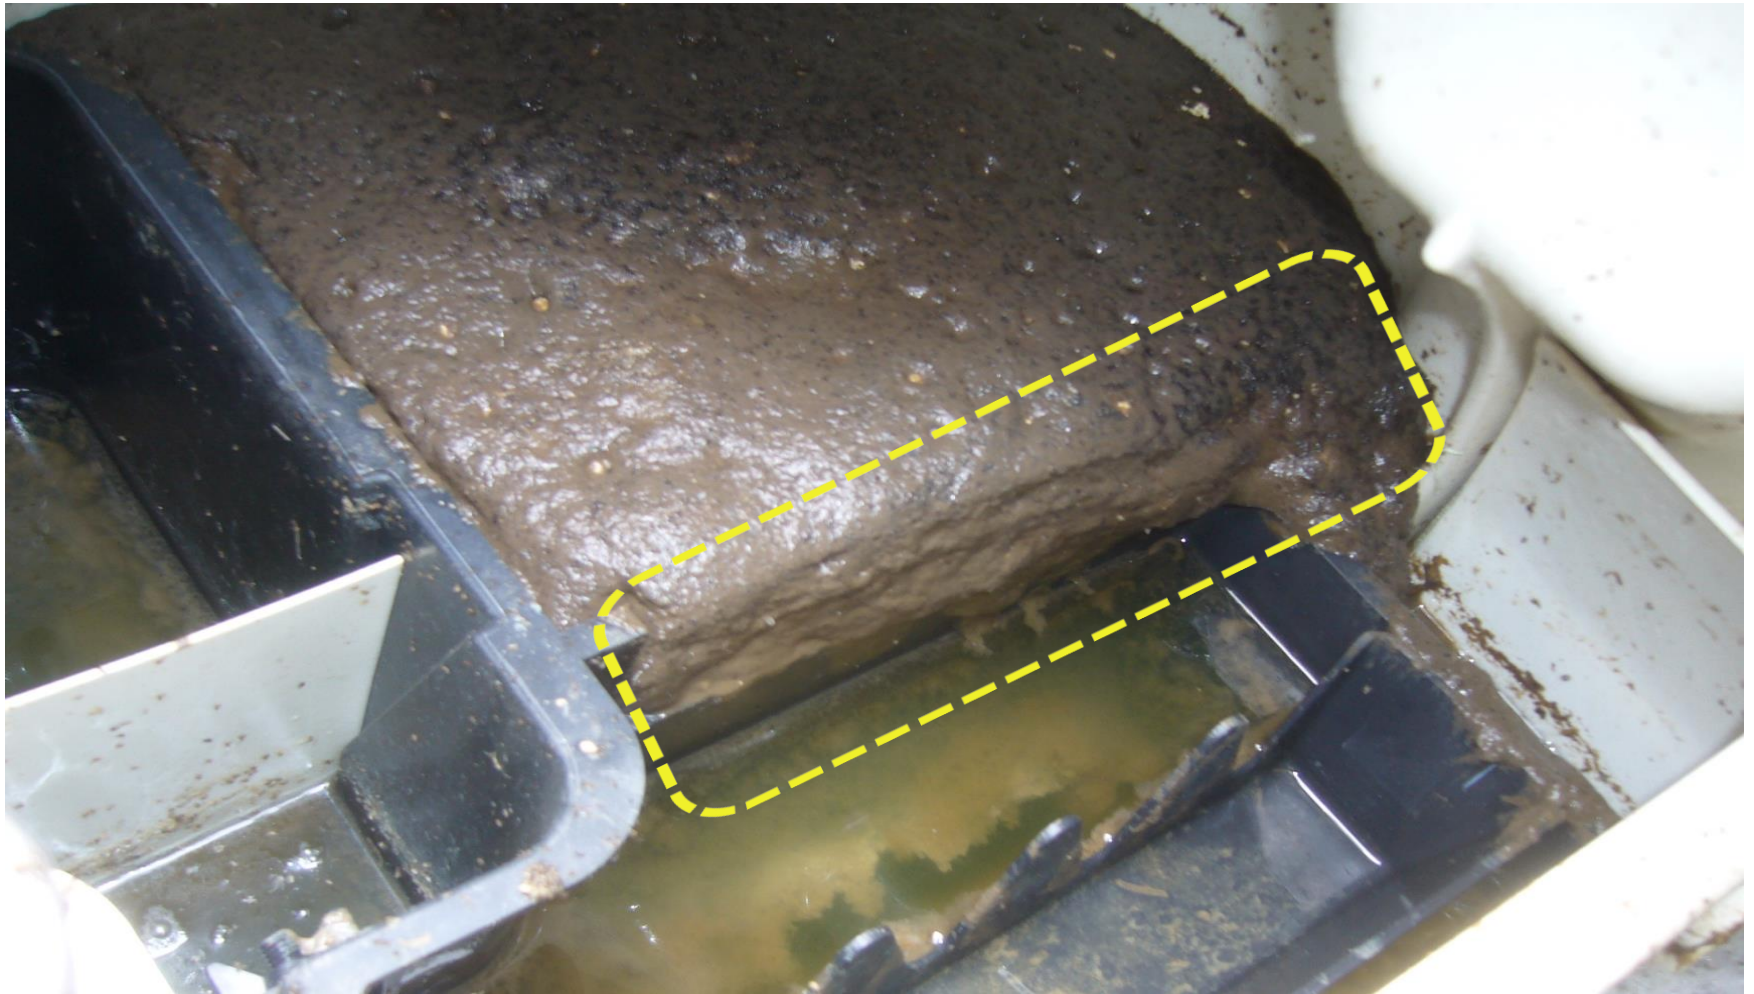
事例  
37

沈殿槽における過剰な汚泥の堆積

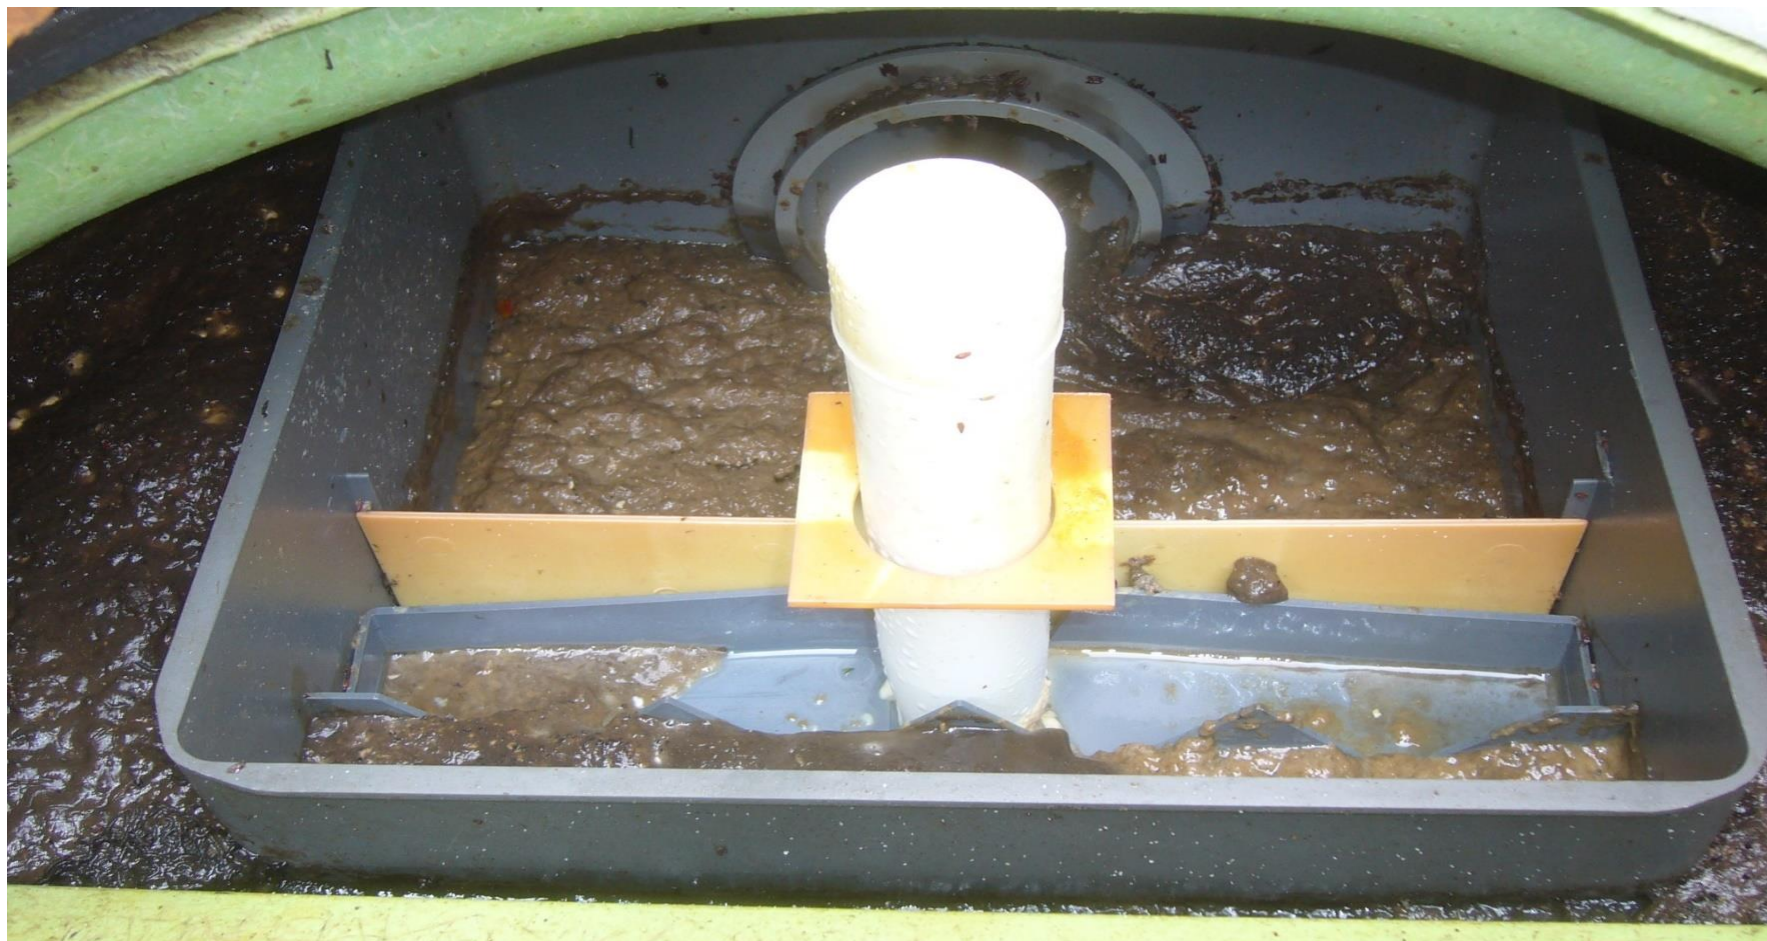
事例  
38

汚泥の流出

【不適正】

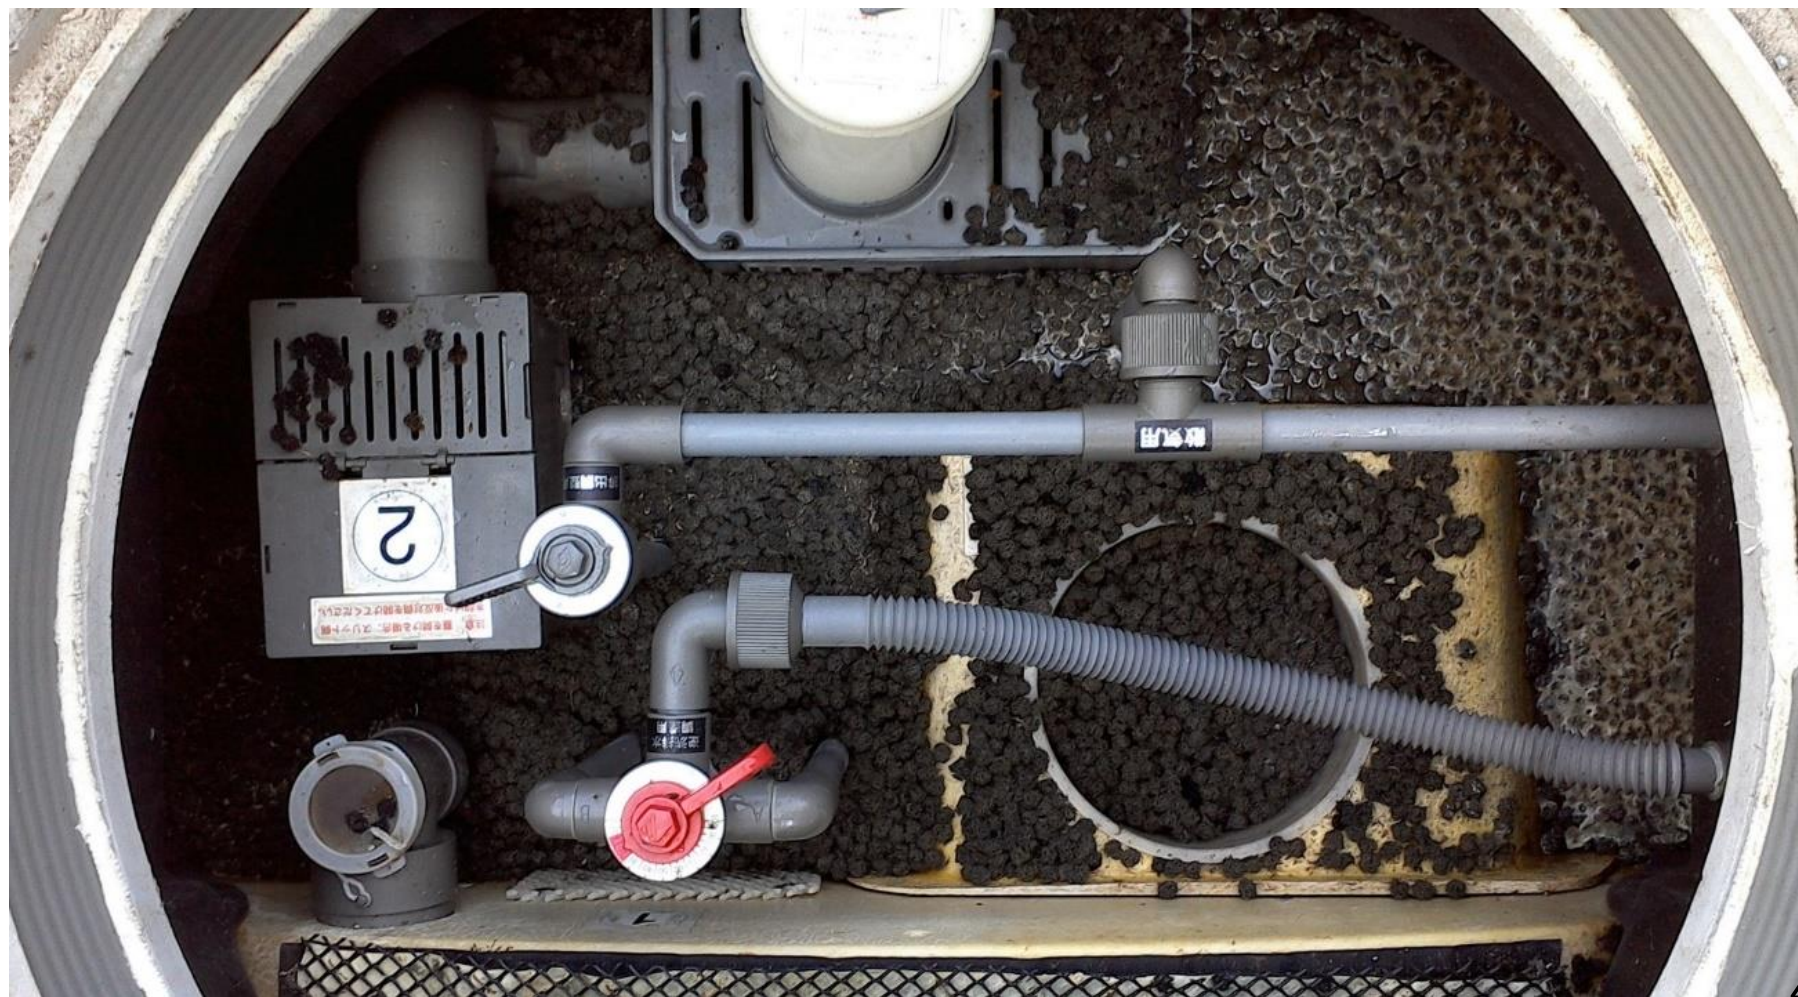
事例  
39

ばっ気停止

【不適正】
