# 令和7年度 指定採水員指定講習会

## 法定検査における指摘事例

一般財団法人 福岡県浄化槽協会  
Fukuoka Johkasou Association

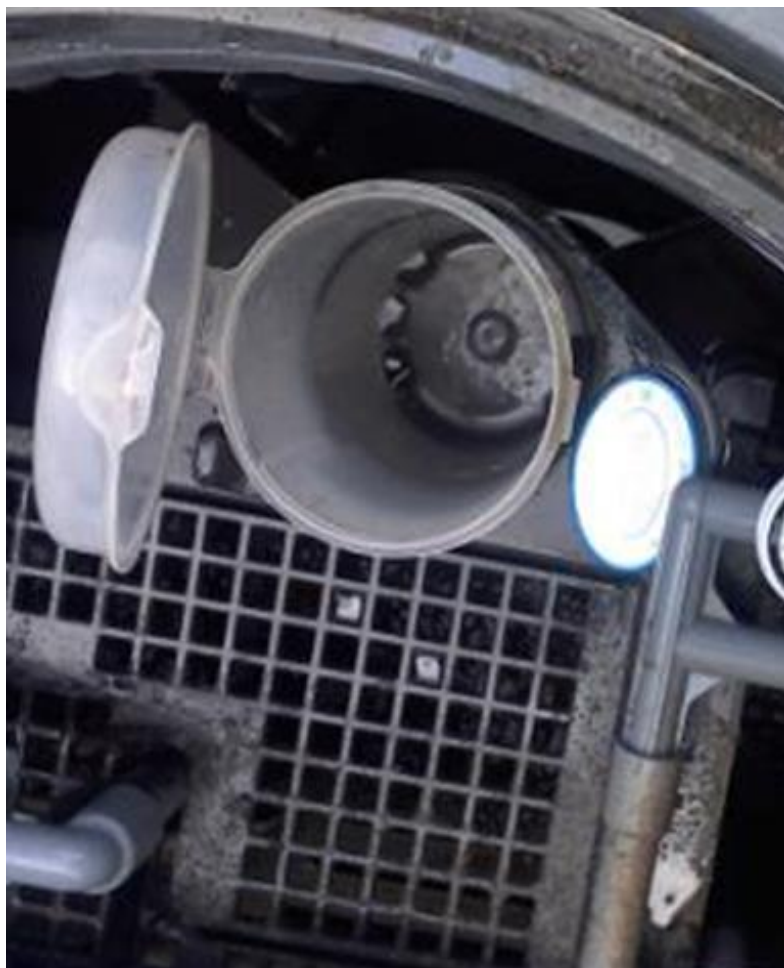
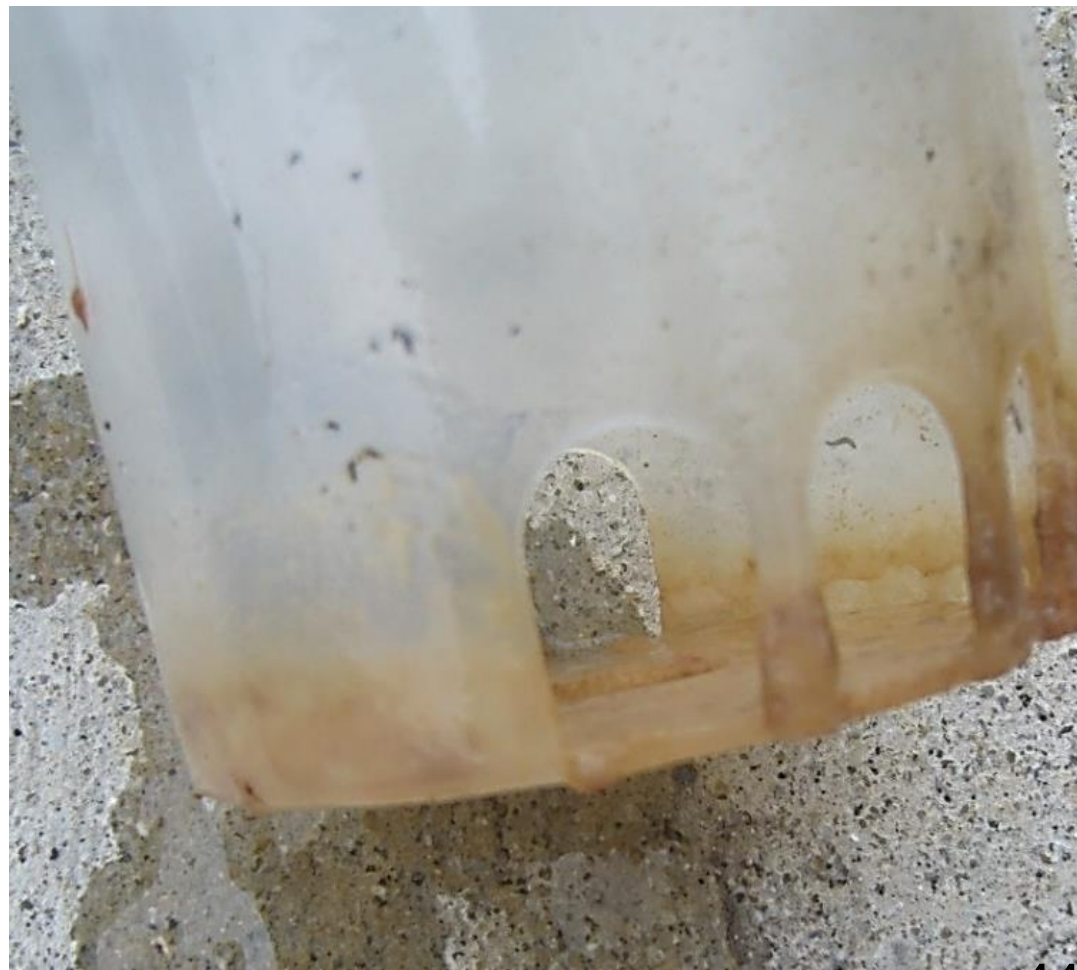
事例  
40

消毒薬なし

【不適正】
