R1-1 底部汚泥の堆積により処理水質が低下した浄化槽の改善事例

建築物用途	住宅	人槽	5人槽	実使用人員	5人
メーカー/型式	(株)ダイキアクシス/XE	処理方式	小型合併 固液分離型流量調整付担体流動循環方式

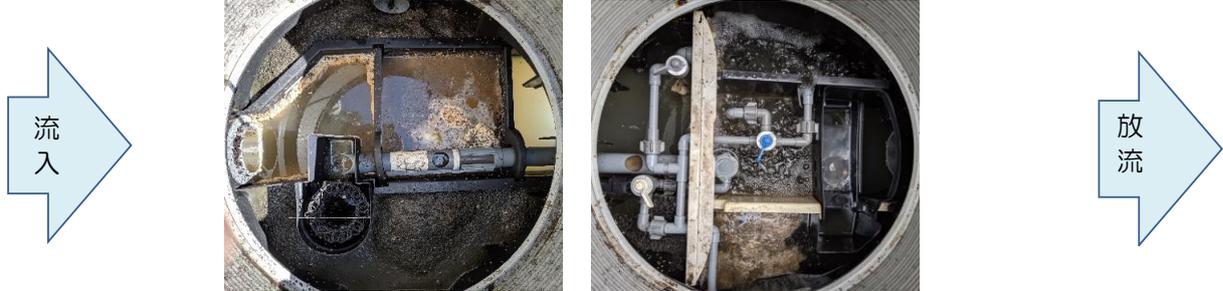
①汚泥貯留槽 ②担体流動槽 ③沈殿槽及び消毒槽
※担体流出防止ネットと消毒薬筒は外して撮影しています。

- 担体流動槽にSSが多い (SS 50mg/L)。
- 沈殿槽の全面にスカムが生成 (厚さ8cm程度)。
- 好気性処理が進行していない (溶解性BODが高い、窒素酸化が不十分)。
- 移送水量が低下。

調査日	令和1年7月9日	令和1年7月29日	令和1年8月27日
現状	<ul style="list-style-type: none"> 担体流動槽にSSが多い (SS 50mg/L)。 沈殿槽の全面にスカムが生成 (厚さ8cm程度)。 好気性処理が進行していない (溶解性BODが高い、窒素酸化が不十分)。 移送水量が低下。 	<ul style="list-style-type: none"> 放流水のBOD及び透視度は未改善 (BOD 31mg/L、透視度13度)。 溶存酸素量 (4.5mg/L→3.5mg/L)。 	<ul style="list-style-type: none"> 処理機能が向上し、放流水のBOD及び透視度が処理目標水質まで向上 (維持管理要領書に従い循環装置の稼働を再開)。
対策	<ul style="list-style-type: none"> 維持管理要領書を参考に各種バルブの設定を使用水量等に合った運転に変更。 移送水量の回復を目的に、間欠定量移送ポンプの洗浄を実施。 処理水の腐敗等を防止する目的で、沈殿槽のスカムや底部汚泥の移送を実施。 	<ul style="list-style-type: none"> 酸素供給量の増加を目的に、散気管を洗浄し、次回調査時まで循環装置の稼働を停止。 肥厚した生物膜の剥離を目的に、担体流動室及び緩担体流動室、沈殿槽をエアブローして底部汚泥の移送を実施。

水質悪化の主な要因は、底部汚泥の堆積の影響だと考えられます。対策として、担体流動室及び緩担体流動室、沈殿槽をエアブローして底部汚泥の移送を実施し、一時的に約1ヶ月程度循環装置の稼働を停止させ、酸素供給量の増加を図りました。その結果、槽内の溶存酸素が確保され、放流水のBOD及び透視度が処理目標水質まで改善しました。

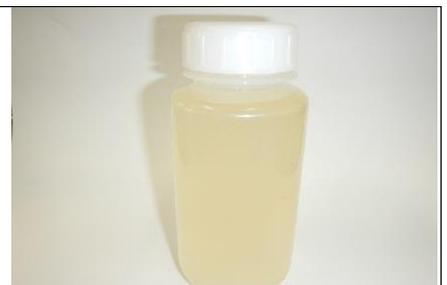
項目		測定値	項目		測定値
BOD	C-BOD(mg/L)	36	窒素	全窒素(mg/L)	47
	溶解性BOD(mg/L)	38		アンモニア性窒素(mg/L)	47
	SS性BOD(mg/L)	22		亜硝酸性窒素(定性)	—
塩化物イオン濃度(mg/L)	45	硝酸性窒素(定性)		—

調査開始時の処理水の様子

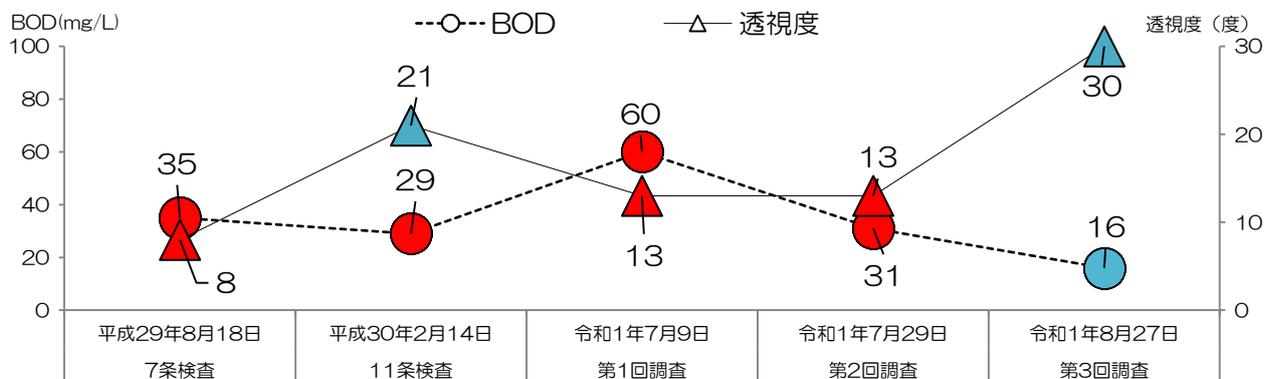
(1) 放流水質 (BOD及び透視度) の推移

(※BODは20mg/Lを超えた場合、透視度は20度を下回った場合はグラフ中のマーカーを赤で示しています。)

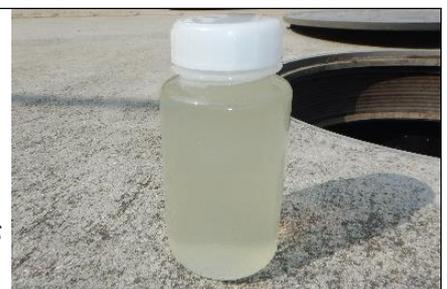
項目		測定値	項目		測定値
BOD	C-BOD(mg/L)	9.0	窒素	全窒素(mg/L)	33
	溶解性BOD(mg/L)	10		アンモニア性窒素(mg/L)	17
	SS性BOD(mg/L)	6.0		亜硝酸性窒素 (定性)	++
塩化物イオン濃度(mg/L)	36	硝酸性窒素 (定性)		++

調査終了時の処理水の様子
