# R1-2 好気性処理の不足により処理水質が低下した浄化槽の改善事例

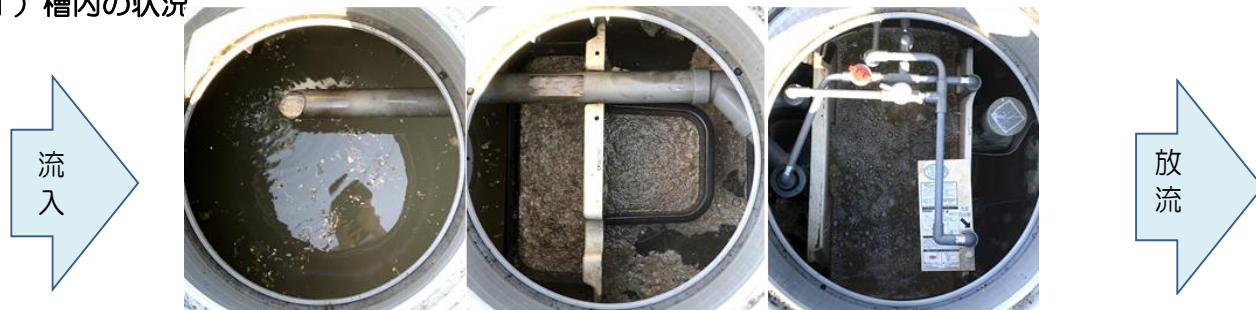
①嫌気ろ床槽第1室 ②嫌気ろ床槽第2室 ③生物ろ過槽 ④処理水槽及び消毒槽

- 処理が進行していない  
(各単位装置の透視度がほぼ同じ)。
- 好気性処理が不十分  
(処理水槽底部の溶存酸素量が低い、溶解性BODが高い、窒素酸化が不十分)。

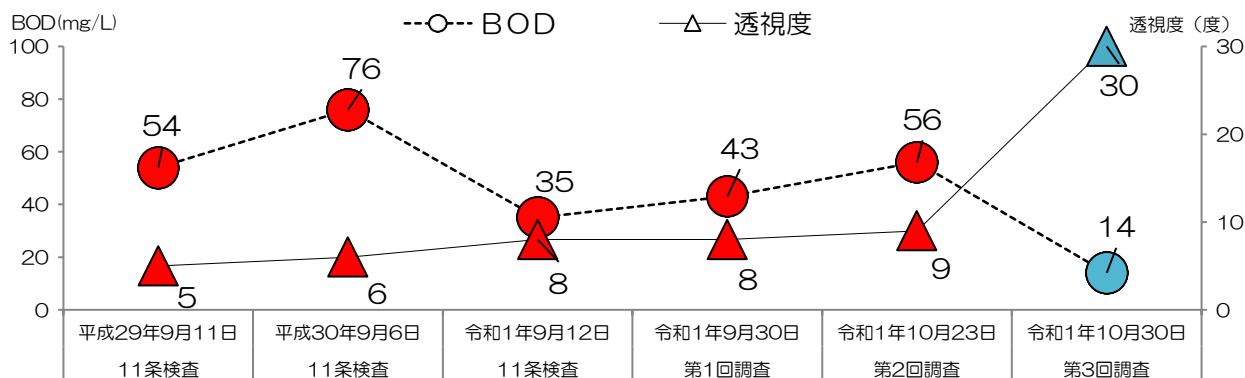
(※BODは20mg/Lを超えた場合、透視度は20度を下回った場合はグラフ中のマーカーを赤で示しています。)

その結果、放流水のBOD及び透視度が処理目標水質まで向上しました。

対策として、好気性処理の確保を目的に生物ろ過槽の常時逆洗運転を1週間程度実施しました。
