R1-3 底部汚泥の堆積過多により処理水質が低下した浄化槽の改善事例

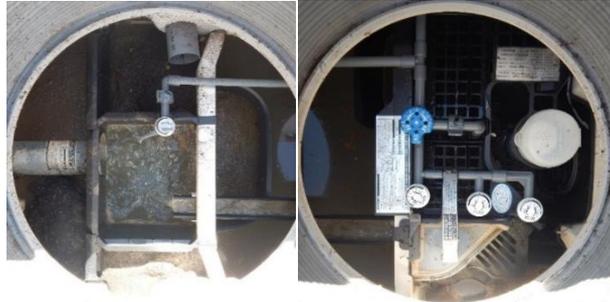
(1) 槽内の状況

- ①好気ろ床槽 ③嫌気ろ床槽 ④担体流動槽 ⑥処理水槽
②沈殿分離槽 ⑤移動床式ろ過槽

- 担体流動槽および移動床式ろ過槽の担体の生物膜が肥厚。
- 担体流動槽および処理水槽の底部に多量の汚泥堆積。
- 担体流動槽に多量のSSを確認(担体流動槽SS ⇒ 71mg/L)。

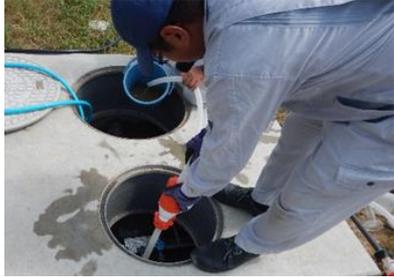
<p>手動汚泥移送ポンプによる移送の様子</p>

調査日	令和1年7月30日	令和1年10月1日	令和1年10月30日
現状	<ul style="list-style-type: none"> 担体流動槽および移動床式ろ過槽の担体の生物膜が肥厚。 担体流動槽および処理水槽の底部に多量の汚泥堆積。 担体流動槽に多量のSSを確認。 	<ul style="list-style-type: none"> 担体流動槽のSSが増加(71mg/L→120mg/L)。 処理水槽底部に多量の汚泥堆積。 	<ul style="list-style-type: none"> 処理機能が向上し、放流水のBOD及び透視度が処理目標水質まで向上。
対策	<ul style="list-style-type: none"> 肥厚した生物膜の剥離を目的にプロワ(100L/分)と塩ビ管を使用して担体流動槽と移動床式ろ過槽のエアブローを実施。 好気循環調整バルブを全開にして処理水槽の汚泥を担体流動槽へ移送、その後、循環水量を増加させることで汚泥を好気ろ床槽へ移送。 	<ul style="list-style-type: none"> 手動汚泥移送ポンプを用いて処理水槽底部汚泥の移送(約20L)を実施。 放流用エアリフトポンプを停止し、担体流動槽へのエア量を増加。

対策として、担体流動槽と移動床式ろ過槽のエアブローによる肥厚した生物膜のはく離、および処理水槽底部汚泥の移送を実施しました。

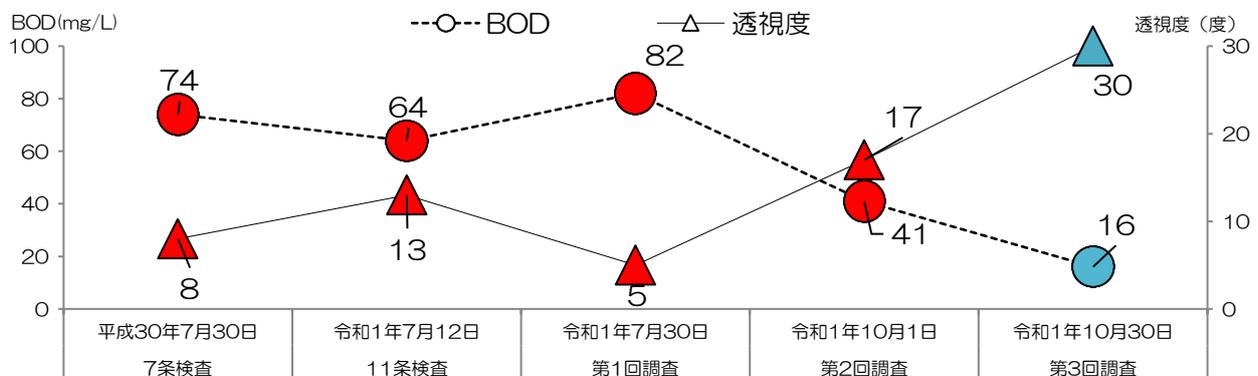
(1) 放流水質 (BOD及び透視度) の推移

(※BODは20mg/Lを超えた場合、透視度は20度を下回った場合はグラフ中のマーカーを赤で示しています。)

その結果、担体流動槽の溶存酸素は1.6~2.0mg/Lまで回復し、また処理水槽の透視度は30度以上、BODは16mg/Lまで改善しました。
