R1-4 多量の廃油が流入したことにより処理水質が低下した浄化槽の改善事例

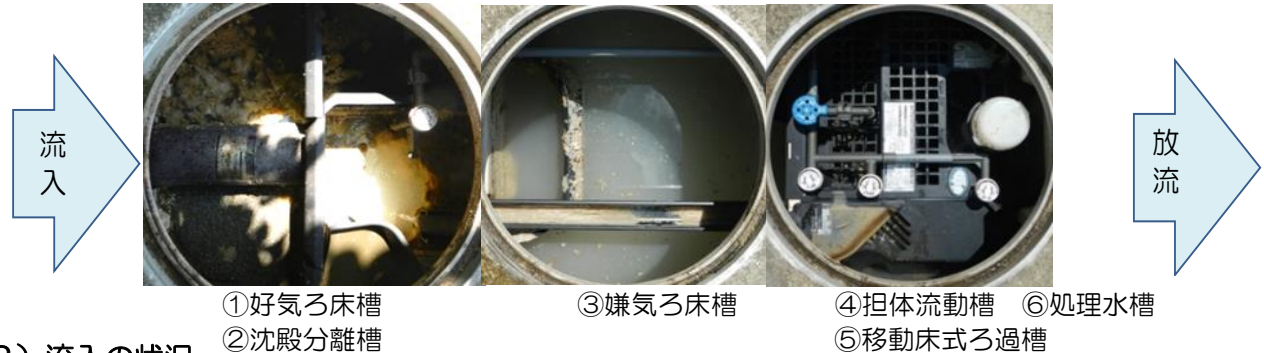
(1) 槽内の状況

<ul style="list-style-type: none"> 送風機の吐出量低下 (規格80L/分→40L/分)。 処理水槽底部に多量の蓄積汚泥。 担体流動槽の溶存酸素が0.0mg/L。 槽内水が全体的に白濁 (後日、浄化槽管理者が不定期に廃油を流していたことが判明)。 	
	調査開始時の処理水の様子

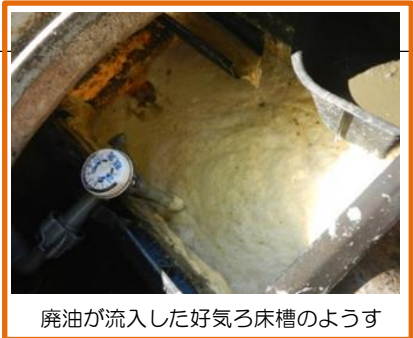
調査日	令和1年9月3日	令和1年9月19日	令和1年10月10日
現状	<ul style="list-style-type: none"> 送風機の吐出量低下。(規格80L/分→40L/分) 処理水槽底部に多量の蓄積汚泥。 担体流動槽の溶存酸素が0.0mg/L。 	<ul style="list-style-type: none"> 槽内に多量の廃油が流入(浄化槽管理者が前日に廃棄)。 処理水槽底部に多量の蓄積汚泥。 	<ul style="list-style-type: none"> 処理機能が向上し、放流水のBOD及び透視度が処理水質まで向上。
対策	<ul style="list-style-type: none"> 点検担当者へ送風機の修理依頼(翌日改善済)。 処理水槽底部を送風機(100L/分)でエアブローおよび好気循環装置の洗浄を実施。 担体流動槽の散気管を洗浄。 	<ul style="list-style-type: none"> 好気ろ床槽の廃油の除去対策として、柄杓を用いて沈殿分離槽のスラム上部に廃油の移送作業を実施(その後は3日~8日毎に4回実施)。 処理水槽底部を送風機(100L/分)でエアブローおよび好気循環装置の洗浄を実施。

<p>廃油が流入した好気ろ床槽のようす</p>

水質悪化の主な要因は、浄化槽管理者が不定期に廃棄する廃油(第2回目の好気ろ床槽：BOD4,100mg/L、ヘキサン抽出物質1,400mg/L)により流入負荷が高くなったことによる影響だと考えられました。

今回は、浄化槽管理者に対して適正な廃油の廃棄の方法(吸わせる、固めるなど)を周知しました。その後は、槽内の油の除去をおこない、油によって起こった機能障害の改善作業をおこなうことで、担体流動槽と処理水槽の溶存酸素及び放流水の亜硝酸性窒素が検出され、処理水質が良好となりました。

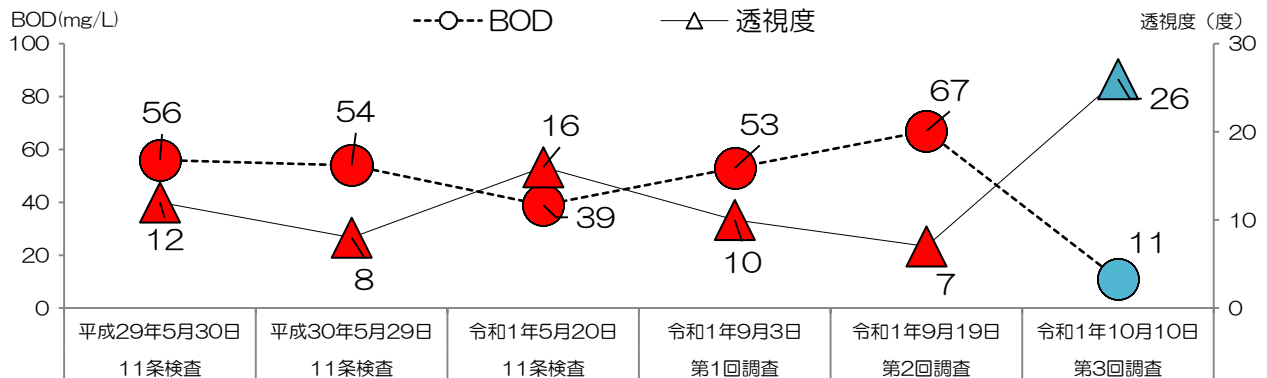
(1) 放流水質(BOD及び透視度)の推移

(※BODは20mg/Lを超えた場合、透視度は20度を下回った場合はグラフ中のマーカーを赤で示しています。)
