# R2-2 担体流動槽のばっ気の偏りにより処理水質が低下した浄化槽の改善事例

建築物用途	住宅	人槽	7人槽	実使用人員	6人
メーカー/型式	大栄産業(株) / FCE	処理方式	固液分離型流量調整付担体流動循環方式

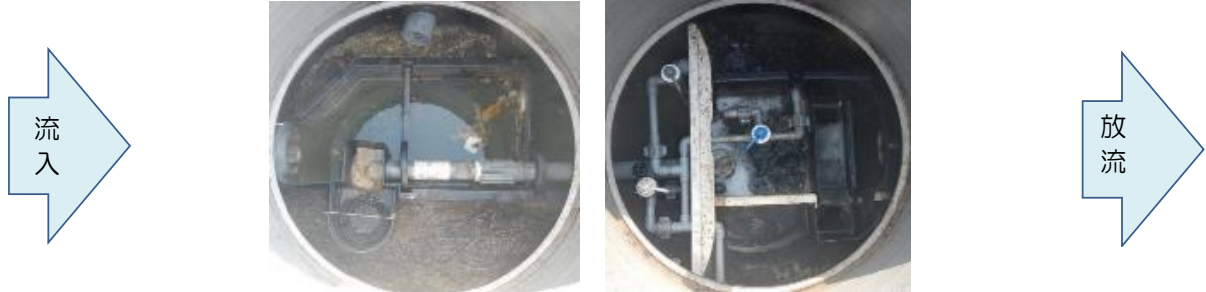
①汚泥貯留槽 ②担体流動槽 ③沈殿槽及び消毒槽  
※担体流出防止ネットと消毒薬筒は外しています。

- 担体流動室内のばっ気攪拌が停止。
- 二次装置内の浮遊物質(SS)が多い。
- 循環水量が多い(5.9Q)。
- 処理水が黄白濁。
