R2-3 流入汚水量過多により処理水質が低下した浄化槽の改善事例

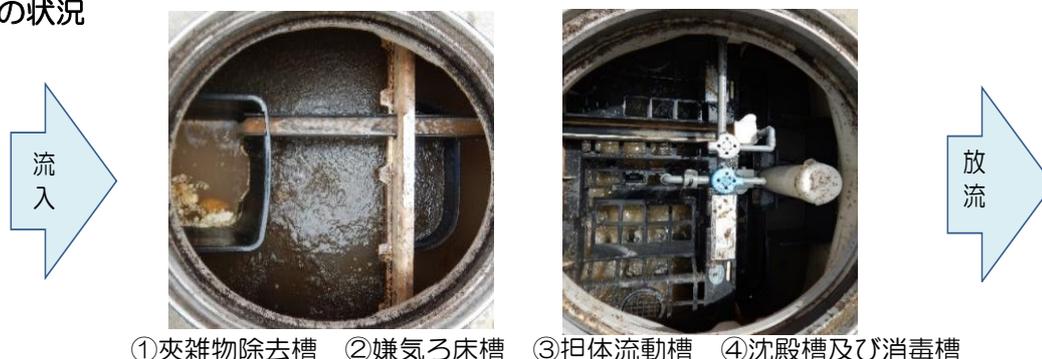
①夾雑物除去槽 ②嫌気ろ床槽 ③担体流動槽 ④沈殿槽及び消毒槽

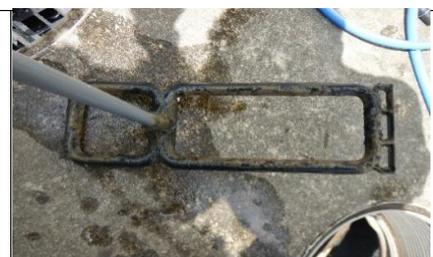
- 好気性処理が不十分
(溶存酸素が低い、溶解性BODが高い、窒素酸化が不十分)。
- 担体流動槽の生物膜が肥厚
(散気管部の目詰まり、球状担体の生物膜肥厚)。
- 沈殿槽のスカムの発生
(SS、底部汚泥の浮上)。
- 循環水量が増加
(散気管の目詰まりのため)。

散気管部が目詰まり状態

調査日	令和2年4月23日	令和2年5月23日	令和2年7月28日
現状	<ul style="list-style-type: none"> 好気性処理が不十分。 担体流動槽の担体の生物膜が肥厚。 循環水量が増加。 沈殿槽のスカムの発生。 	<ul style="list-style-type: none"> 好気性処理が不十分。 循環水量が増加。 嫌気ろ床槽が閉塞。 	<ul style="list-style-type: none"> 沈殿槽にスカム浮上、SS流出。 担体流動槽の溶存酸素量が向上。
対策	<ul style="list-style-type: none"> 散気管を洗浄し、目詰まり解消。 担体の生物膜肥厚を強制ばっ気により剥離後、シーディング実施。 沈殿槽の底部汚泥をエアリフトポンプにより移送。 沈殿分離促進の為、凝集剤（水酸化カルシウム）約70g（浄化槽容量×0.03g/L）を水で溶かし、pH8.5を超えないよう、pH値の確認を行いながら、夾雑物除去槽に投入。 	<ul style="list-style-type: none"> 担体流動槽の散気管を洗浄し目詰まりを解消。 送風機を60L/分から100L/分に風量アップ。 嫌気ろ床内をエアブローし、閉塞を解消。 沈殿分離促進の為、凝集剤（水酸化カルシウム）約70g（浄化槽容量×0.03g/L）を水で溶かし、pH8.5を超えないよう、pH値の確認を行いながら、夾雑物除去槽に投入。

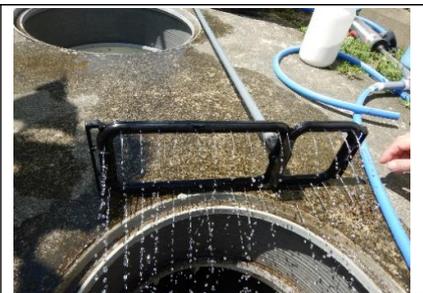
散気管洗浄後写真

・水質悪化の主な要因は、流入汚水量が多い為、滞留時間と溶存酸素の確保ができない事と考えられます。
 ・対策の一つとして、散気管の目詰まりの解消と併せて送風機を60L/分から100L/分に風量アップしたところ、BODの測定値が大幅に低下しました。一定の改善はみられたものの、処理目標水質までの改善には至りませんでした。
