R2-4 処理水槽底部の汚泥堆積により処理水質が低下した浄化槽の改善事例

2. 浄化槽の概要

建築物用途	2世帯住宅	人槽	10 人槽	実使用人員	5 人
メーカー/型式	大栄産業(株) / FCS	処理方式	固液分離型流量調整付担体流動生物ろ過循環方式

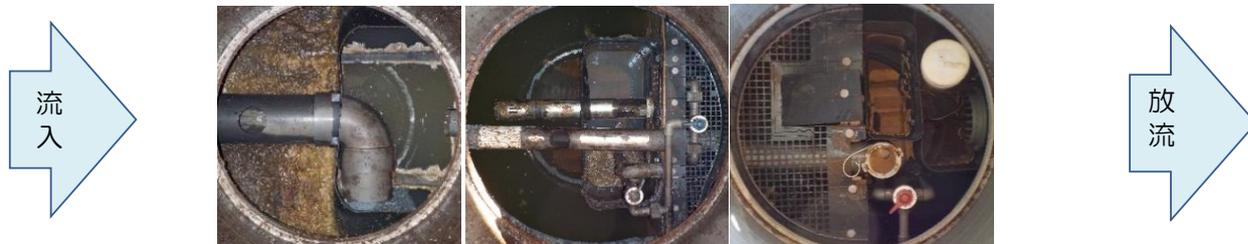
(1) 槽内の状況

①汚泥貯留槽

②予備ろ過槽

③担体流動槽

④生物ろ過槽・処理水槽

- ・放流水質が黄白濁(SSが見受けられる)。
- ・処理水槽底部に汚泥が堆積。
- ・担体流動槽内にSSが多く見受けられる。

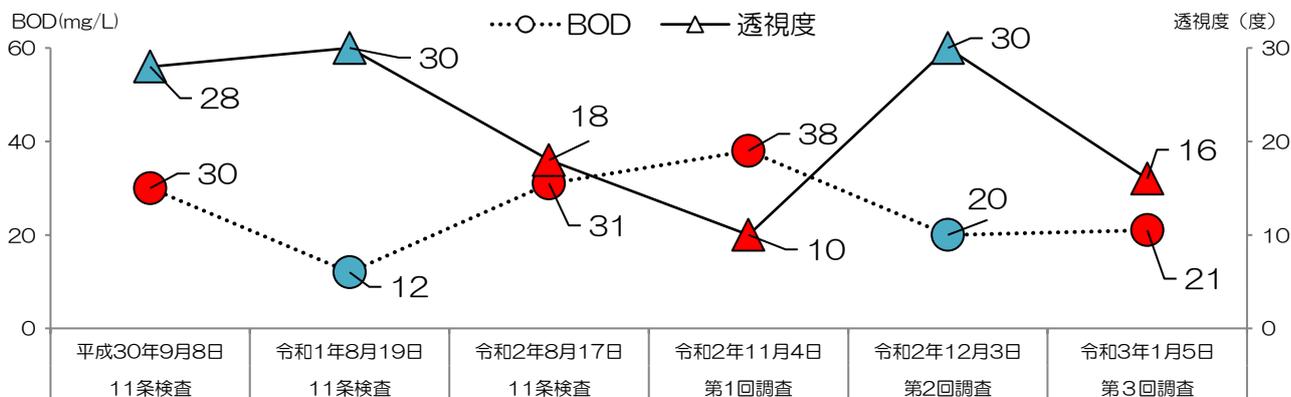
(1) 放流水質（BOD及び透視度）の推移

(※BODは20mg/Lを超えた場合、透視度は20度を下回った場合はグラフ中のマーカーを赤で示しています。)

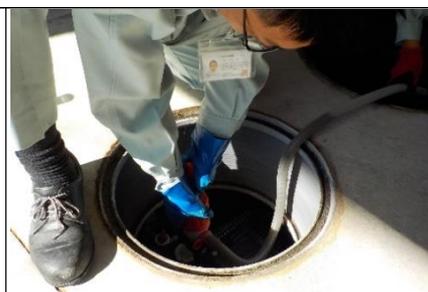
水質悪化の主な要因は、処理水槽底部の汚泥堆積に伴う処理水中のSS増加によるものと考えられます。

手動汚泥移送ポンプによる汚泥移送の様子

また、定期的に消毒槽への越流直前の処理水槽底部の汚泥を移送することで、SSは減少していくと思われれます。
