R3-1 処理水槽底部の汚泥堆積と循環水量過多により処理水質が低下した浄化槽の改善事例

建築物用途	住宅	人槽	7人槽	実使用人員	4人
メーカー/型式	大栄産業(株) / FCE	処理方式	固液分離型流量調整付担体流動循環方式

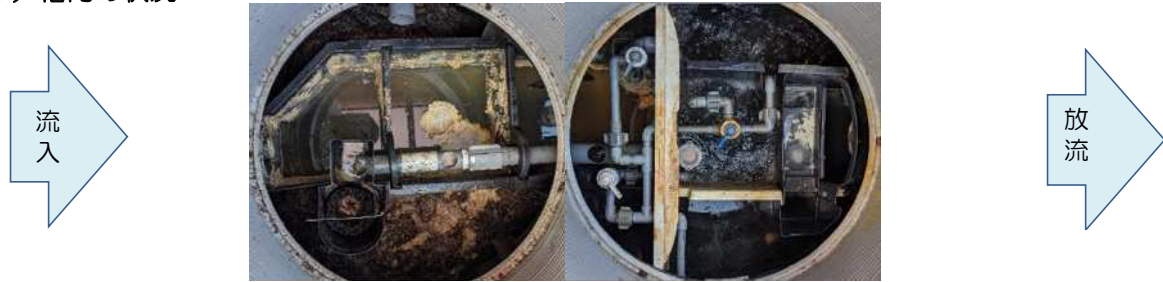
①汚泥貯留槽 ②担体流動槽 ③沈殿槽及び消毒槽

- ・循環水移送装置(接触材充填部)接触材が目詰まり。
- ・循環水量が多い(6.1Q)。
- ・担体流動槽の担体が肥厚。
- ・沈殿槽に浮遊物質(SS)が多い。
- ・処理水が白濁、透視度が低下。

調査日	令和3年4月27日	令和3年5月25日
現状	<ul style="list-style-type: none"> 循環水移送装置（接触材充填部）の接触材が目詰まり。 循環水量が多い（6.1Q）。 担体流動槽の担体が肥厚。 沈殿槽に浮遊物質（SS）が多い。 処理水が白濁、透視度が低下。 	BOD及び透視度が処理目標水質まで向上。 <ul style="list-style-type: none"> 透視度（10度→22度）。 BOD（39mg/L→13mg/L）。
対策	・維持管理要領書に沿って、以下を実施。 ①循環水移送装置（接触材充填部）の接触材の洗浄 ②循環水量の調整（3.7Q）。 ③移送水量を標準設定に調整（バルブ開度20%）。 ④担体流動槽のエア管（散気部）を洗浄。

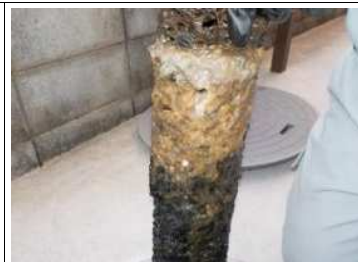
水質悪化の主な要因は、担体流動槽内の担体の肥厚やエア管（散気部）と接触材の目詰まり、循環水量過多等によるものと考えられます。

(接触材の目詰まりのようす)

対策として、エア管（散気部）と接触材を洗浄して、目詰まりを解消した上で、維持管理要領書に基づいた運転を実施しました。
