# R3-3 処理水槽底部の汚泥堆積により処理水質が低下した浄化槽の改善事例

建築物用途	住宅	人槽	5 人槽	実使用人員	3 人
メーカー/型式	大栄産業(株) / FCE	処理方式	固液分離型流量調整付担体流動循環方式

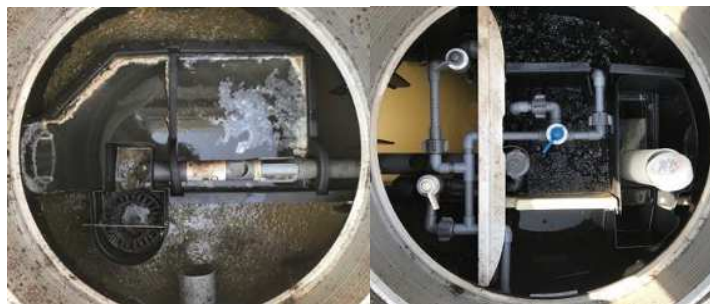
①汚泥貯留槽 ②担体流動槽 ③沈殿槽及び消毒槽  
※担体流出防止ネットは外して撮影しています。

- 全槽の槽内水が同じような色相 (各単位装置における透視度がほぼ同値で黄白濁)
- 担体流動槽の担体及び散気管に生物膜が多く生成
- 好気性処理が不十分 (亜硝酸・硝酸性窒素が「未検出」)

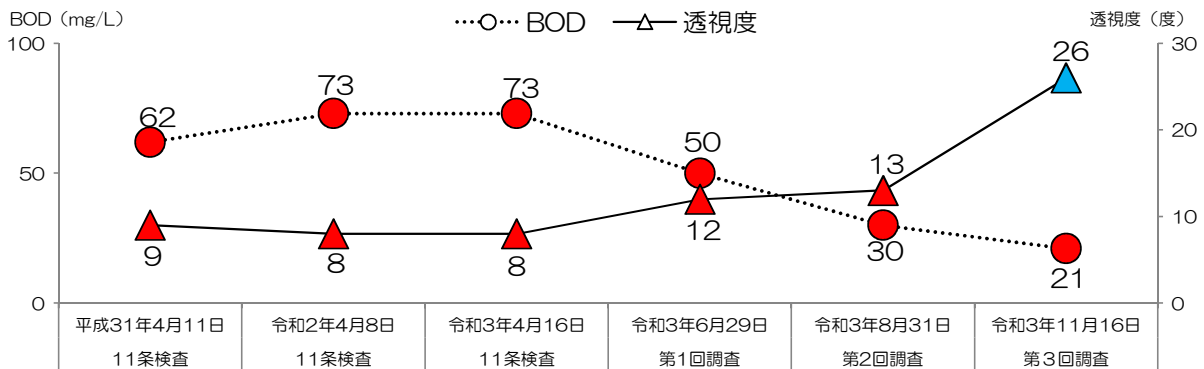
##### (1) 放流水質（BOD及び透視度）の推移

(※BODは20mg/Lを超えた場合、透視度は20度を下回った場合はグラフ中のマーカーを赤で示しています。)

水質悪化の主な原因は、好気性処理の不足によるものと考えられます。対策として、散気管の洗浄や担体の生物膜の剥離、沈殿槽底部汚泥の移送等を実施しました。その結果、透視度は改善、BODは改善傾向を示しましたが、処理目標水質を満たすことができませんでした。今後も上記の対策をすることで、好気性処理機能を向上させるのではないかと考えます。
