# R4-1 高負荷流入により処理水質が低下した浄化槽の改善事例

建築物用途	住宅	人槽	5 人槽	実使用人員	6 人
メーカー/型式	クボタ / KJ	処理方式	担体流動循環方式

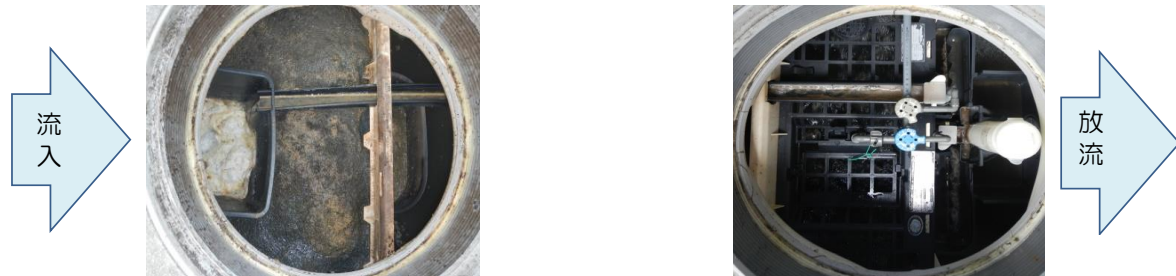
①夾雑物除去槽 ②嫌気ろ床槽

③担体流動槽 ④沈殿槽及び消毒槽

<ul style="list-style-type: none"> <li>・担体流動槽の担体に生物膜が肥厚化（白っぽい）。</li> <li>・担体流動槽のSSが多い。</li> <li>・犬のフンが流入（聞き取りより）。</li> </ul>	
<p>(生物膜が肥厚した担体)</p>

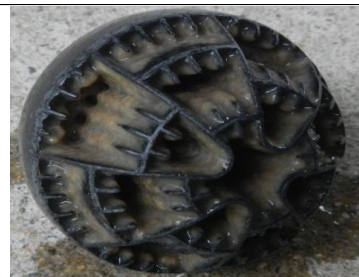
担体流動槽の担体

水質悪化の主な要因は、流入負荷が高いことが原因で、担体流動槽の担体に生物膜（微生物の集まり）が過剰に生成し肥厚したためだと考えられます。

対策として、担体流動槽の担体と沈殿槽底部をエアブローし、循環用エアリフトポンプで汚泥を移送しました。その結果、BOD（13mg/L）、透視度（30度以上）と水質改善につながりました。
