R4-2 担体流動槽の好気性処理不足により処理水質が低下した浄化槽の改善事例

建築物用途	住宅	人槽	5 人槽	実使用人員	4 人
メーカー/型式	(株)クボタ / KJ	処理方式	担体流動循環方式

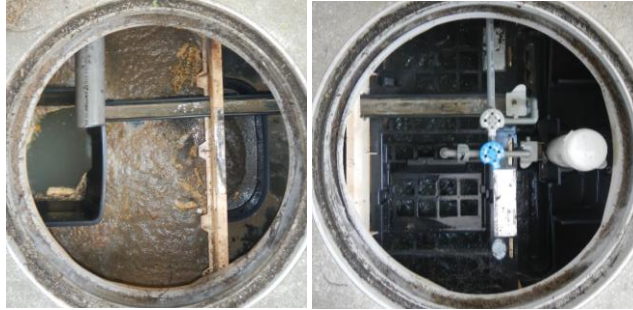
①夾雑物除去槽 ②嫌気ろ床槽 ③担体流動槽 ④沈殿槽及び消毒槽

散気管の散気部が一部破損
担体流動槽担体の生物膜が嫌気化
担体流動槽のDOが著しく低い(0.1mg/L)
各槽におけるBOD・透視度がほぼ同じ
溶解性BOD、SS性BODともに高い
