# R05-O1 高負荷流入により、処理水質が低下した浄化槽の改善事例

| メーカー／型式 | クボタ／KZ | 処理方式 | 担体流動ろ過循環方式 | | |

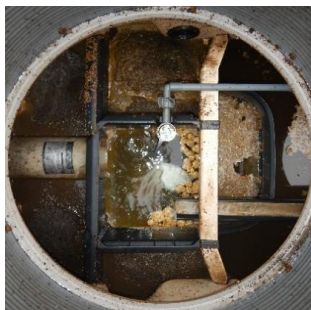
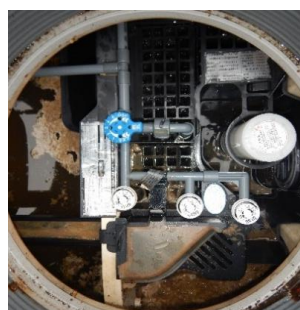
①好気ろ床槽 ②沈殿分離槽 ③嫌気ろ床槽 ④担体流動槽 ⑤移動床式ろ過槽 ⑥処理水槽

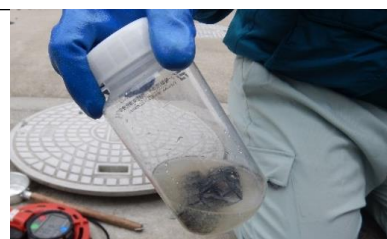
- ・好気ろ床槽にオイルボール
- ・担体流動槽に多量のSS
- ・処理水槽にスカム浮上
- ・処理水が白濁
- ・処理水の透視度19度、BOD23mg/L

担体流動槽のSSのようす

| 調査日 | 令和5年11月24日 | 令和5年12月13日 | 令和6年1月31日 |
|---|---|---|---|
| 対策 | <p>令和5年12月1日</p> <p>担体流動槽内のSS除去を目的に以下の作業を実施。（維持管理要領書を参考）</p> <ul style="list-style-type: none"> <li>好気ろ床槽のオイルボールを沈殿分離槽スカム上部に移送</li> <li>処理水槽スカムを柄杓で移送</li> <li>処理水槽底部の汚泥をドリルポンプで移送</li> <li>循環量の調整1.4L/分（1.7Q）→3.0L/分（3.6Q）</li> </ul> <p>好気性処理の確保を目的に放流バルブを全閉とした。</p> | <p>令和5年12月25日</p> <p>好気ろ床槽の目詰まり解消と担体流動槽の好気性処理確保を目的に以下の作業を実施（維持管理要領書を参考）。</p> <ul style="list-style-type: none"> <li>好気ろ床槽のばっ気を回復</li> <li>目詰まり除去しバルブを調整</li> <li>処理水槽のスカムを柄杓で移送</li> <li>処理水槽底部の汚泥をドリルポンプで移送</li> <li>循環量の調整3.0L/分（3.6Q）→2.1L/分（2.5Q）</li> <li>移動床式ろ過槽の好気循環バルブを全閉</li> <li>散気管の洗浄</li> </ul> | <p>令和6年1月31日</p> <p>処理機能が向上し、放流水のBOD及び透視度が処理目標水質まで向上したことから調査を終了した（処理水の透視度30以上、BOD13mg/L）。</p> <p>運転は初期設定に変更（プロワも元の規格に変更）</p> |

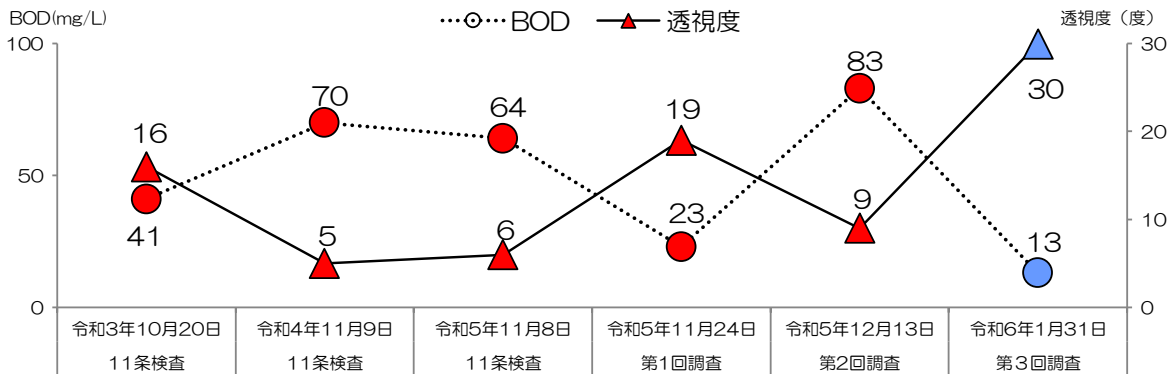
##### （1）放流水質（BOD及び透視度）の推移

（※BODは20mg/Lを超えた場合、透視度は20度を下回った場合はグラフ中のマーカーを赤で示しています。）
