# R05-O2 生物膜が少ないことにより、処理水質が低下した浄化槽の改善事例

## 2. 浄化槽の概要

| メーカー／型式 | フジクリーン工業／CA | | 処理方式 | 接触ろ床方式 | |

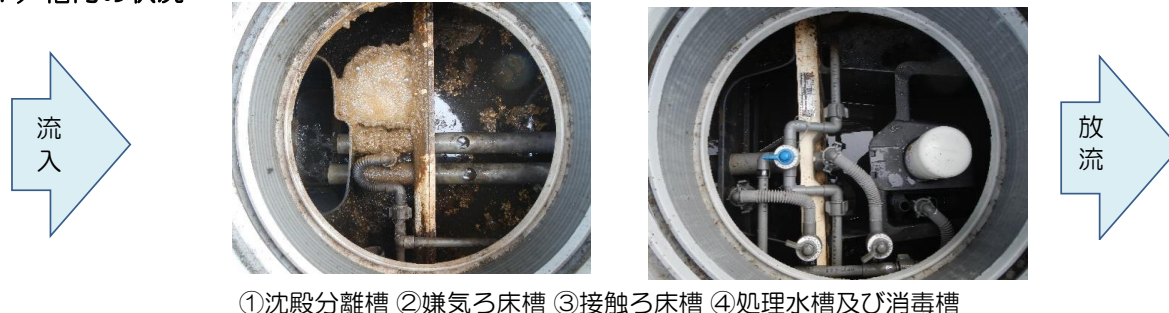
①沈殿分離槽 ②嫌気ろ床槽 ③接触ろ床槽 ④処理水槽及び消毒槽

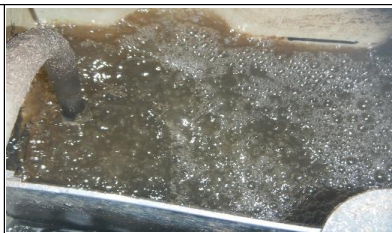
| <ul style="list-style-type: none"> <li>接触ろ床槽において、生物膜（微生物の集まり）の付着が少ない。</li> <li>処理水の様子は白っぽい曇ったような色相。</li> </ul> | <p>接触ろ床槽の様子</p> |

水質悪化の主な要因は、接触ろ床槽において生物膜（微生物の集まり）の付着がなかったことと考えられます。

| 調査日 | 令和5年5月23日 | 令和5年6月13日 | 令和5年6月29日 |
|---|---|---|---|
| 対策 | <ul style="list-style-type: none"> <li>・接触ろ床槽において、生物膜の生成を目的に、種汚泥を沈殿分離槽に約40L投入。（種汚泥は長時間ばっ気槽の汚泥、投入量は維持管理要領書を参考に行った。）</li> <li>・種汚泥の効果を検証するため、各バルブの調整は行わない事にした。</li> </ul> | <ul style="list-style-type: none"> <li>・接触ろ床槽の生物膜を剥離する目的に、分配バルブにより逆洗を行い、処理水槽底部汚泥をエアリフトポンプにより移送した。</li> </ul> | |

対策として、生物膜の生成を目的に沈殿分離槽に種汚泥を投入し、その後、接触ろ床槽の生物膜量の調整を実施しました。

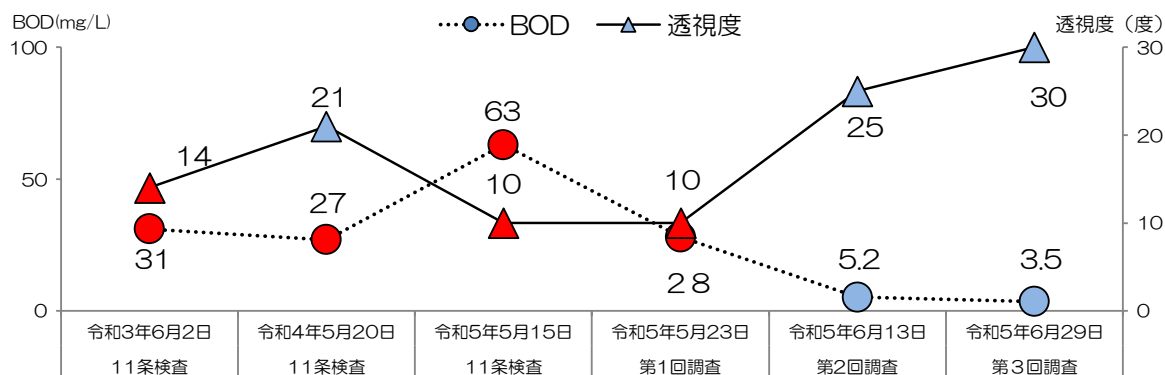
### (1) 放流水質（BOD及び透視度）の推移

(※BODは20mg/Lを超えた場合、透視度は20度を下回った場合はグラフ中のマーカーを赤で示しています。)

その結果、放流水のBOD及び透視度が処理目標水質まで改善しました。

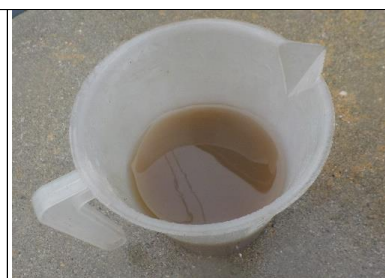
種汚泥の様子
