## R05-03 好気性処理不足により、処理水質が低下した浄化槽の改善事例

### 2. 浄化槽の概要

| 建物用途 | 住宅 | 人槽 | 5人槽 | 実使用人員 | 4人 |
| メーカー／型式 | ダイキアクシス／XH | 処理方式 | 横向流夾雑物除去接触ろ床循環方式 | | |

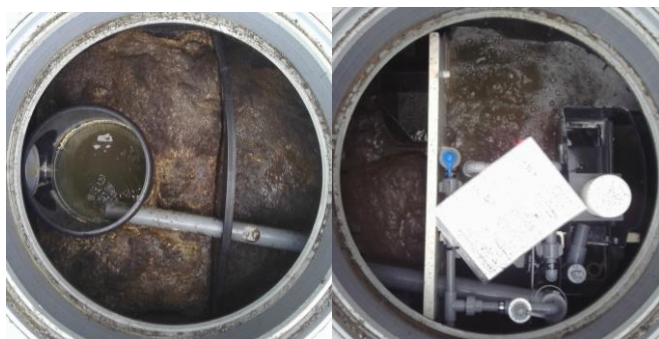
①横向流夾雑物除去槽 ②接触ろ床槽 ③処理水槽 ④消毒槽

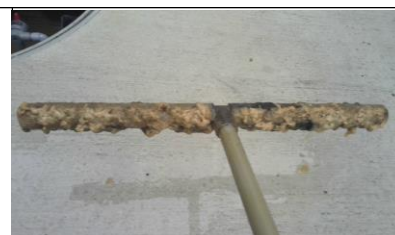
- ・処理水の色相は、黄白濁
- ・散気管に生物膜が多く生成（右の写真参照）
- ・接触ろ床槽の生物膜が肥厚（量が多く、色は黒色）
- ・好気性処理不足  
(溶解性BODが高い。亜硝酸・硝酸性窒素が未検出)

散気管の生物膜の様子

| 調査日 | 令和5年5月30日 | 令和5年6月20日 | 令和5年8月22日 |
|---|---|---|---|
| 対策 | <ul style="list-style-type: none"> <li>好気性処理の向上を目的に、維持管理要領書に基づき、散気管の洗浄及びろ材洗浄を実施（10分程度）</li> </ul> | <ul style="list-style-type: none"> <li>好気性処理の向上を目的に、槽内の状態を考慮して、段階的に、以下の作業を実施</li> <li>①左記の作業を実施</li> <li>②維持管理Q&amp;Aに基づいて、洗浄管の向きを変え（斜め45度）、常時ろ材洗浄運転に変更</li> <li>③好気性処理の確保を目的に、循環水移送装置の稼働を停止</li> </ul> | <ul style="list-style-type: none"> <li>水質改善のため、調査終了（運転は初期設定に変更）</li> </ul> |

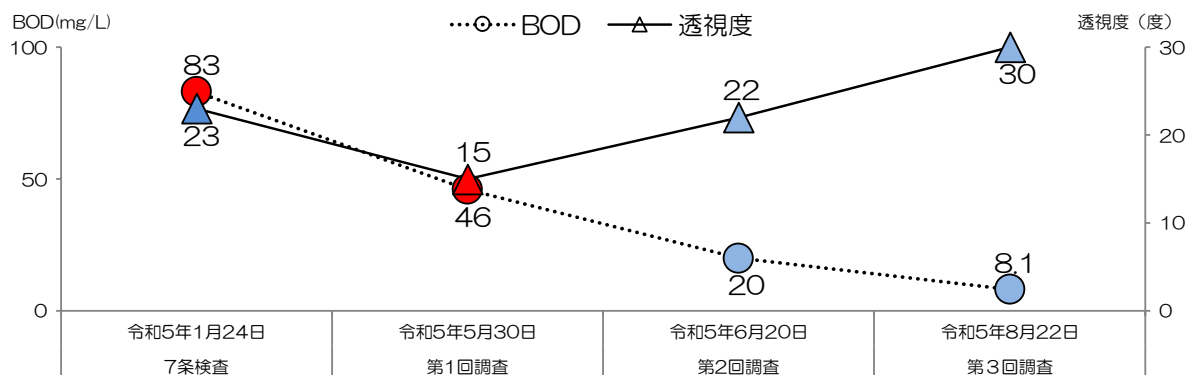
### （1）放流水質（BOD及び透視度）の推移

（※BODは20mg/Lを超えた場合、透視度は20度を下回った場合はグラフ中のマーカーを赤で示しています。）

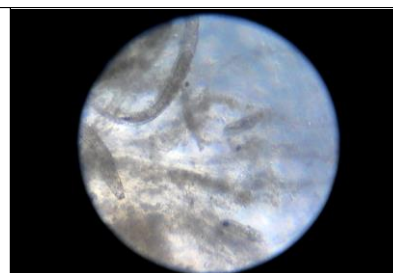
水質悪化の主な要因は、好気性処理不足だと考えられます。  
 対策として、好気性処理を向上させるために、定期的に散気管やろ材の洗浄及び段階的に、常時ろ材洗浄運転や好気性処理の確保を目的に循環水移送装置の停止等を行いました。  
 その結果、処理機能が向上し、処理目標水質を満たすことができました。  
 また、2次処理装置の生物膜を顕微鏡で調べたところ、調査終了日には、初期と比較して、微生物の数や種類が多くなり、浄化槽の処理機能が向上しているときに見られる個体を確認することができました。

接触ろ床槽における生物膜の微生物の様子
