# R05-O4 好気性処理不足により、処理水質が低下した浄化槽の改善事例

| 建物用途 | 住宅 | 人槽 | 5人槽 | 実使用人員 | 5人 |
| メーカー／型式 | ダイキアクシス／XE | 処理方式 | 固液分離型流量調整付担体流動循環方式 | | |

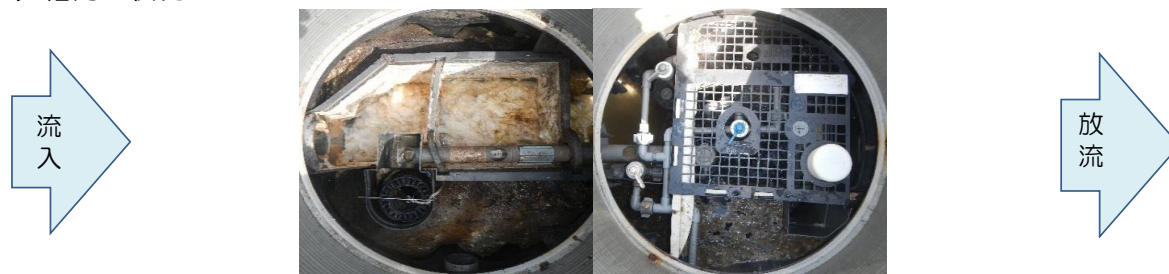
①汚泥貯留槽固液分離部・嫌気濃縮汚泥床部 ②担体流動槽・緩担体流動槽 ③沈殿槽及び消毒

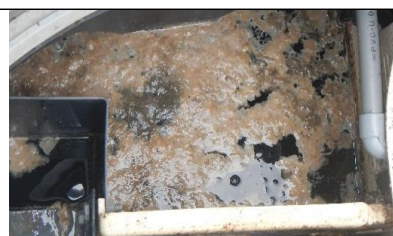
- 担体流動槽に生物膜が肥厚。(SS 41mg/L)
- 沈殿槽の全面にスカムが生成及び底部汚泥堆積。(約20cm程度)
- 好気性処理が不十分。  
(亜硝酸・硝酸性窒素が「－(マイナス)」)

沈殿槽の様子

| 調査日 | 令和5年9月19日 | 令和5年10月17日 | 令和5年12月10日 |
|---|---|---|---|
| 対策 | <ul style="list-style-type: none"> <li>・酸素供給量の増加を目的に、維持管理要領書に基づき、散気管の洗浄及び担体洗浄を実施(10分程度)。</li> <li>・移送水量の回復を目的に、間欠定量移送ポンプの洗浄を実施。</li> </ul> | <ul style="list-style-type: none"> <li>・酸素の消費を抑制する為、担体流動槽、緩担体流動槽及び沈殿槽のエアブローを実施して底部汚泥の移送を実施。</li> <li>・好気性処理の確保を目的に、一時的に循環水移送装置の稼働を停止し、間欠定量移送装置のバルブを「40」から「15」に設定変更。</li> </ul> | <ul style="list-style-type: none"> <li>・水質が改善したため、調査終了。(運転は初期設定に変更)</li> </ul> |

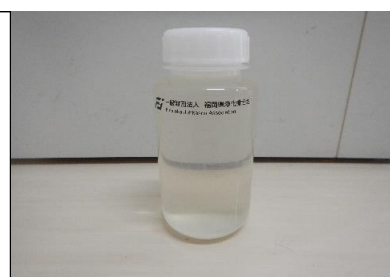
水質悪化の主な要因は、好気性処理不足だと考えられます。  
 対策として、好気性処理を向上させるため、散気管や担体の洗浄及び担体流動槽、緩担体流動槽、沈殿槽をエアブローして底部汚泥の移送を実施しました。また、好気性処理の確保を目的に、循環水移送装置の停止を行いました。  
 その結果、槽内の溶存酸素が確保され、放流水のBOD及び透視度が処理目標水質まで改善しました。

調査終了時の処理水の様子
