# R05-05 好気性処理不足により、処理水質が低下した浄化槽の改善事例

建物用途	住宅	人槽	5人槽	実使用人員	5人
メーカー/型式	フジクリーン工業/CA	処理方式	接触ろ床方式

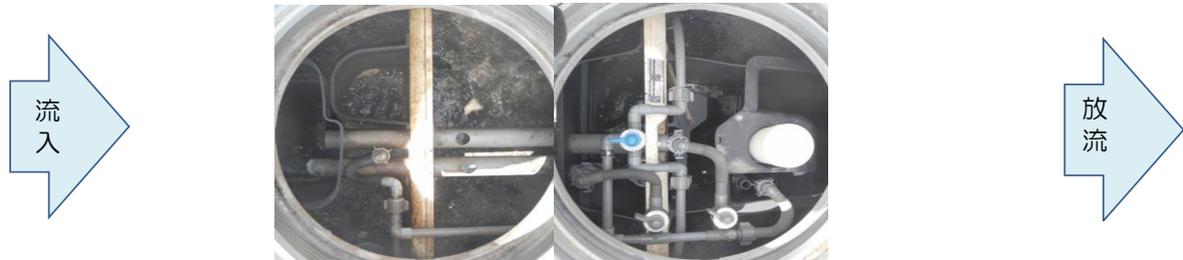
①沈殿分離槽 ②嫌気ろ床槽 ③接触ろ床槽 ④処理水槽及び消毒槽

<ul style="list-style-type: none"> <li>接触ろ床槽の生物膜が嫌気化 (灰色)</li> <li>接触ろ床槽のばっ気攪拌が不均等</li> <li>処理水槽底部に黒色の汚泥堆積</li> </ul>

水質悪化の主な要因は、生物膜の嫌気化によるものと考えられます。  
 第1回調査では、処理水槽底部に堆積し、嫌気化した汚泥を沈殿分離槽に移送しました。  
 維持管理要領書を参考に接触ろ床槽の嫌気化した生物膜を手動逆洗パイプでエアブローしてはく離させ、はく離汚泥は沈殿分離槽に移送しました。  
 第2回調査では、透視度、BODともに改善したものの、接触ろ床槽の生物膜の一部が嫌気化していたため、1回目同様に手動逆洗を行い、その後シーディングを実施しました。  
 第3回調査では、良好な微生物が生成され、水質が改善しました。

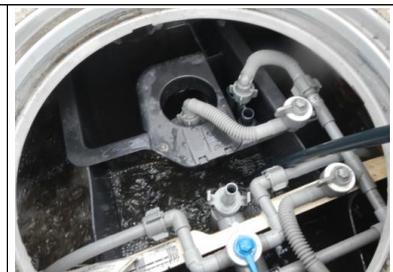
接触ろ床槽を手動逆洗パイプで逆洗
