令和8年度 指定採水員指定講習会

# 法定検査における指摘事例

一般財団法人 福岡県浄化槽協会  
Fukuoka Johkasou Association

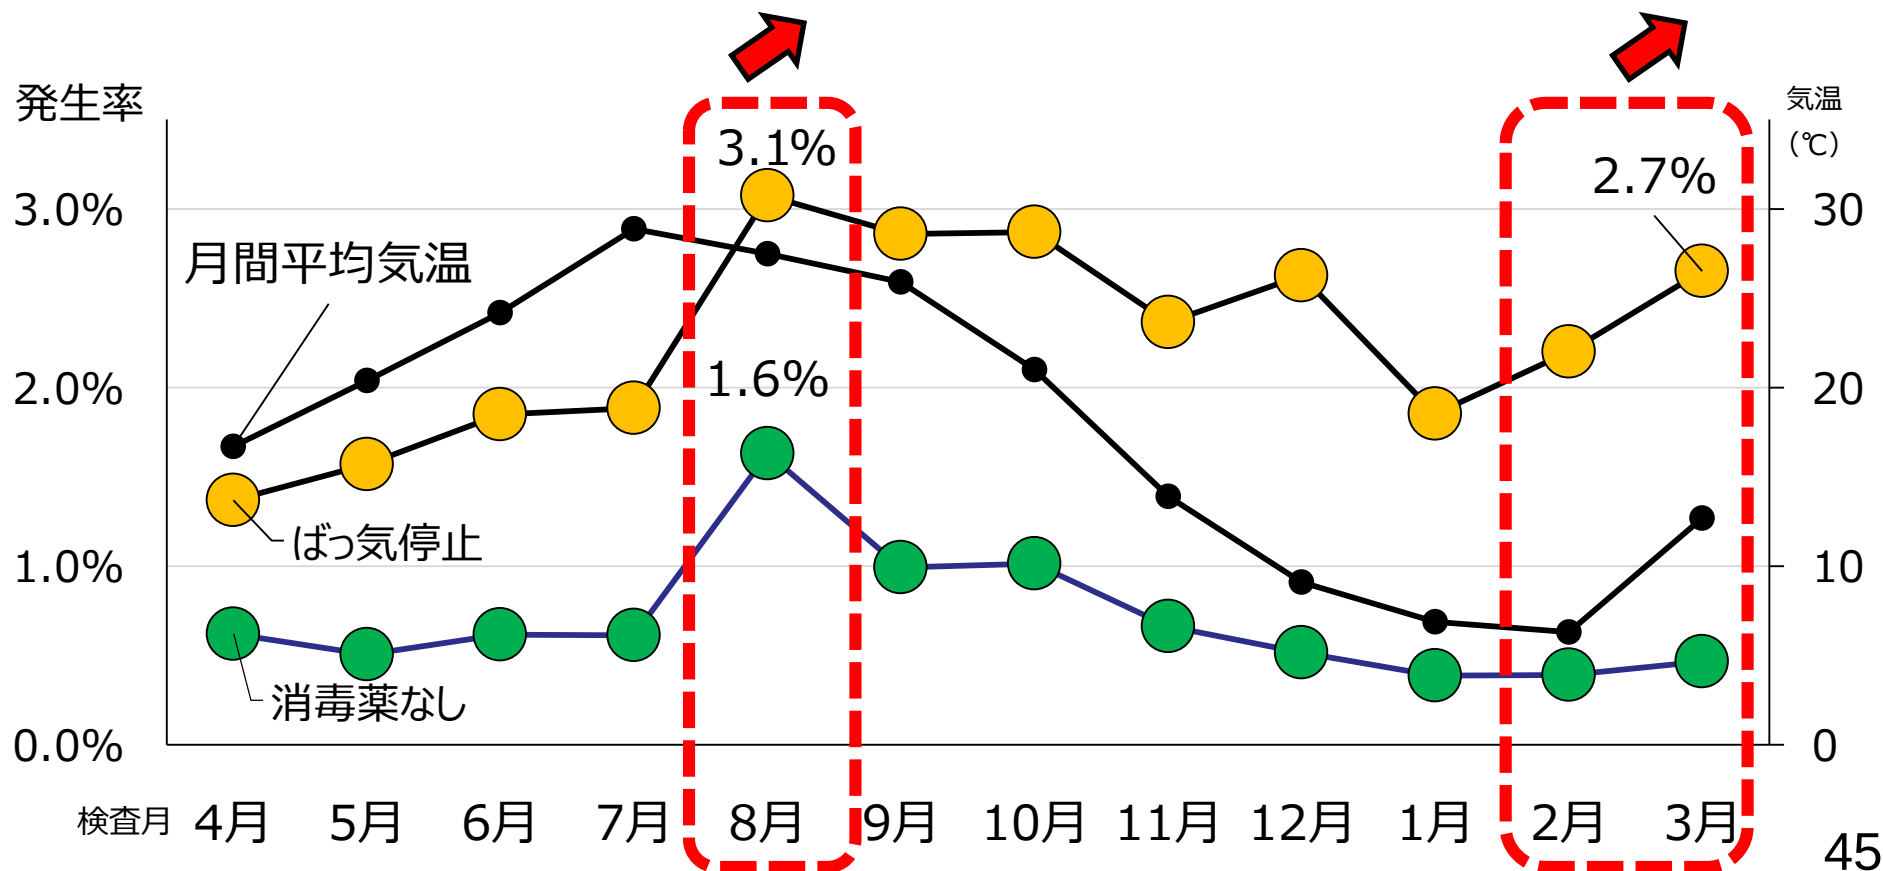
# 【参考】「消毒薬なし」「ばっ気停止」と気温との関係（法定検査結果から）

「消毒薬なし」の発生率：8月に急上昇、気温とともに低下するが  
10月くらいまでは比較的高い

「ばっ気停止」の発生率：8月に急上昇、8～10月にかけて高い  
その後、気温とともに低下、2～3月に再上昇
