# 令和7年度 指定採水員指定講習会

## 法定検査における指摘事例

一般財団法人 福岡県浄化槽協会  
Fukuoka Johkasou Association

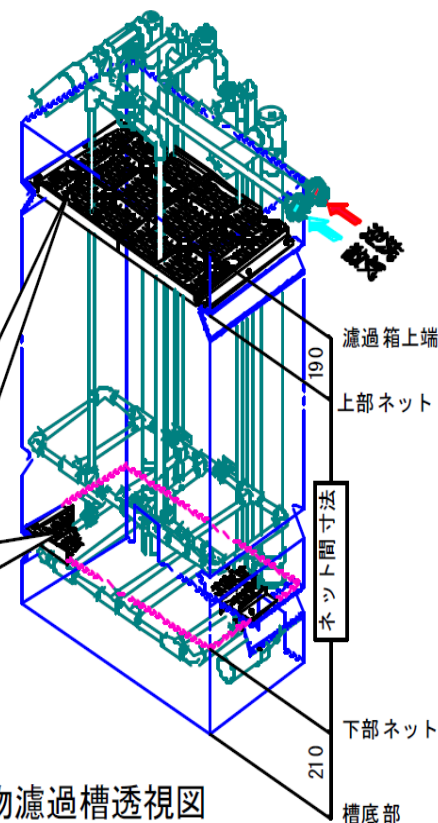
担体流動生物濾過槽透視図

#### 担体浮上防止ネットがある場合

【ネット開口目幅】

- 5～10人槽 (CS型) = 10 × 20mm

- 12～50人槽 (CSL型) = 9 × 9mm

パイプを差し込むときに、上下のネットを破損しないように充分注意してください。

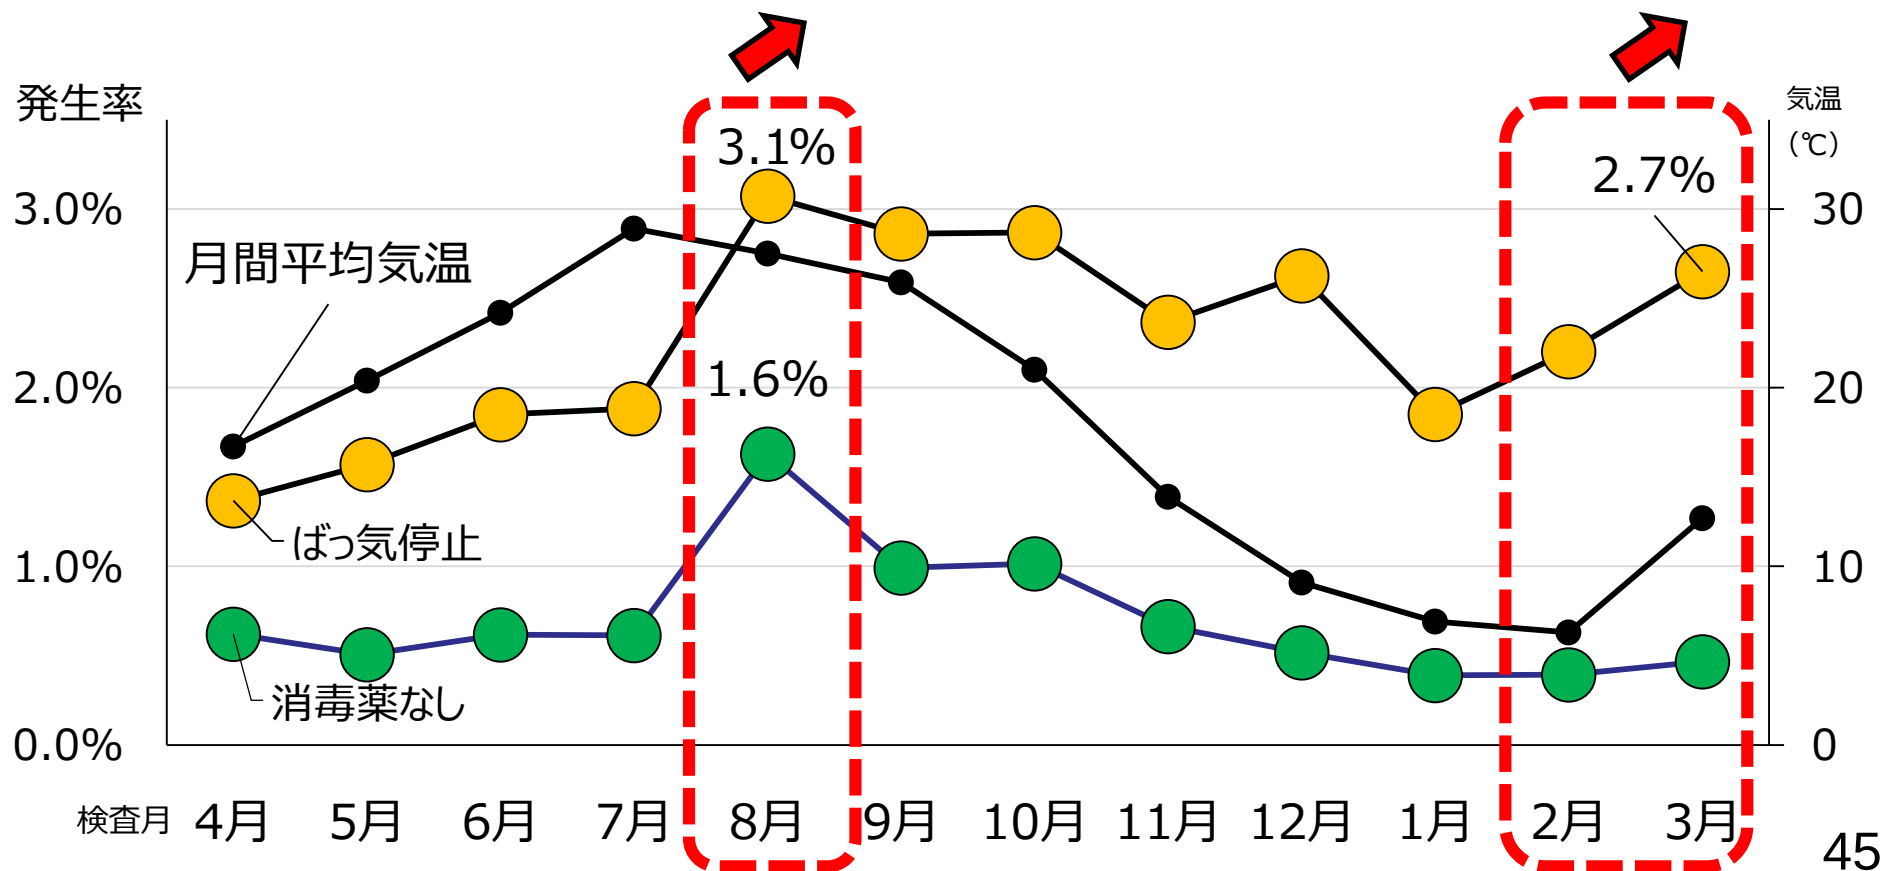
# 【参考】「消毒薬なし」「ばっ気停止」と気温との関係 (法定検査結果から)

「消毒薬なし」の発生率：8月に急上昇、気温とともに低下するが  
10月くらいまでは比較的高い

「ばっ気停止」の発生率：8月に急上昇、8～10月にかけて高い  
その後、気温とともに低下、2～3月に再上昇
