R2-3 流入汚水量過多により処理水質が低下した浄化槽の改善事例

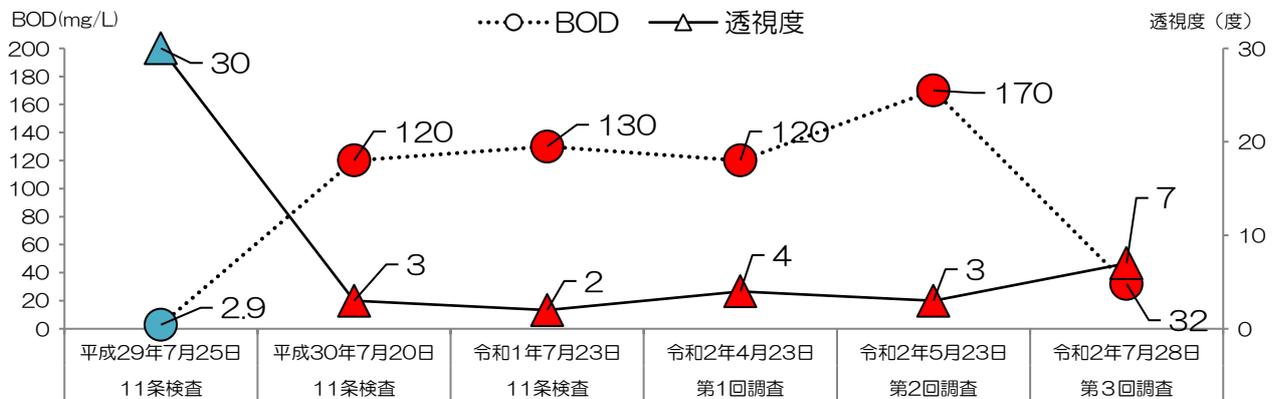
(1) 放流水質（BOD及び透視度）の推移

(※BODは20mg/Lを超えた場合、透視度は20度を下回った場合はグラフ中のマーカーを赤で示しています。)

項目	測定値	項目	測定値
BOD(mg/L)	32	全窒素(mg/L)	46
硝化細菌の影響を抑制したBOD(mg/L)	25	アンモニア性窒素(mg/L)	30
溶解性BOD(mg/L)	10	亜硝酸性窒素(定性)	++
SS性BOD(mg/L)	22	硝酸性窒素(定性)	+

調査日	令和2年4月23日	令和2年5月23日	令和2年7月28日
現状	<ul style="list-style-type: none"> 好気性処理が不十分。 担体流動槽の担体の生物膜が肥厚。 循環水量が増加。 沈殿槽のスカムの発生。 	<ul style="list-style-type: none"> 好気性処理が不十分。 循環水量が増加。 嫌気ろ床槽が閉塞。 	<ul style="list-style-type: none"> 沈殿槽にスカム浮上、SS流出。 担体流動槽の溶存酸素量が向上。
対策	<ul style="list-style-type: none"> 散気管を洗浄し、目詰まり解消。 担体の生物膜肥厚を強制ばっ気により剥離後、シーディング実施。 沈殿槽の底部汚泥をエアリフトポンプにより移送。 沈殿分離促進の為、凝集剤（水酸化カルシウム）約70g（浄化槽容量×0.03g/L）を水で溶かし、pH8.5を超えないよう、pH値の確認を行いながら、夾雑物除去槽に投入。 	<ul style="list-style-type: none"> 担体流動槽の散気管を洗浄し目詰まりを解消。 送風機を60L/分から100L/分に風量アップ。 嫌気ろ床内をエアブローし、閉塞を解消。 沈殿分離促進の為、凝集剤（水酸化カルシウム）約70g（浄化槽容量×0.03g/L）を水で溶かし、pH8.5を超えないよう、pH値の確認を行いながら、夾雑物除去槽に投入。
