R3-1 処理水槽底部の汚泥堆積と循環水量過多により処理水質が低下した浄化槽の改善事例

建築物用途	住宅	人槽	7人槽	実使用人員	4人
メーカー/型式	大栄産業(株) / FCE	処理方式	固液分離型流量調整付担体流動循環方式

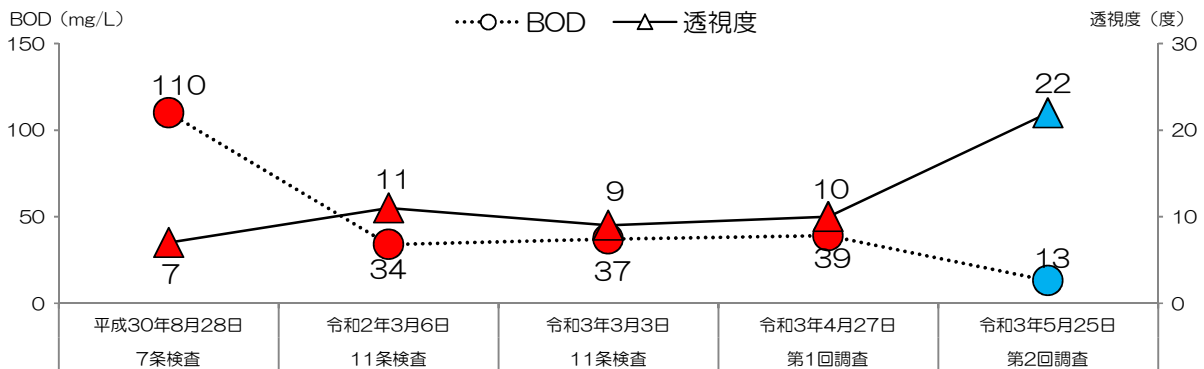
(1) 放流水質（BOD及び透視度）の推移

(※BODは20mg/Lを超えた場合、透視度は20度を下回った場合はグラフ中のマーカーを赤で示しています。)

調査日	令和3年4月27日	令和3年5月25日
現状	<ul style="list-style-type: none"> 循環水移送装置（接触材充填部）の接触材が目詰まり。 循環水量が多い（6.1Q）。 担体流動槽の担体が肥厚。 沈殿槽に浮遊物質（SS）が多い。 処理水が白濁、透視度が低下。 	BOD及び透視度が処理目標水質まで向上。 <ul style="list-style-type: none"> 透視度（10度→22度）。 BOD（39mg/L→13mg/L）。
対策	・維持管理要領書に沿って、以下を実施。 ①循環水移送装置（接触材充填部）の接触材の洗浄 ②循環水量の調整（3.7Q）。 ③移送水量を標準設定に調整（バルブ開度20%）。 ④担体流動槽のエア管（散気部）を洗浄。
