R4-2 担体流動槽の好気性処理不足により処理水質が低下した浄化槽の改善事例

建築物用途	住宅	人槽	5 人槽	実使用人員	4 人
メーカー/型式	(株)クボタ / KJ	処理方式	担体流動循環方式

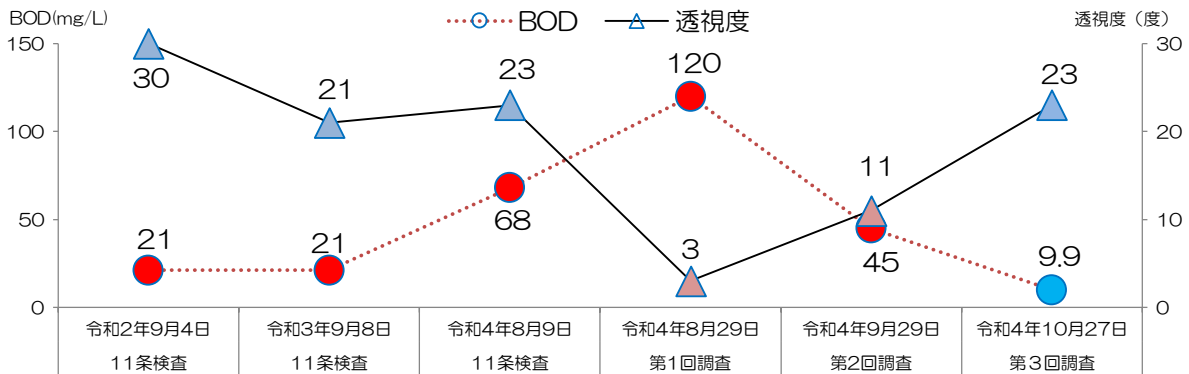
(1) 放流水質 (BOD及び透視度) の推移

(※BODは20mg/Lを超えた場合、透視度は20度を下回った場合はグラフ中のマーカーを赤で示しています。)

項目	測定値	項目	測定値	
BOD(mg/L)	9.9	窒素	全窒素(mg/L)	39
硝化細菌の影響を抑制したBOD(mg/L)	7.6		アンモニア性窒素(mg/L)	35
溶解性BOD(mg/L)	3.4		亜硝酸性窒素 (定性)	++
SS性BOD(mg/L)	6.5		硝酸性窒素 (定性)	+
